# **TESIS**

## **PRIORITAS PENANGANAN PEMELIHARAAN JALAN BERDASARKAN TINGKAT KERUSAKAN**

**(Studi Kasus: Ruas Jalan Gebang Ilir – Waled Cirebon  
Panjang 10,5 KM dan Lebar 5-7 M)**

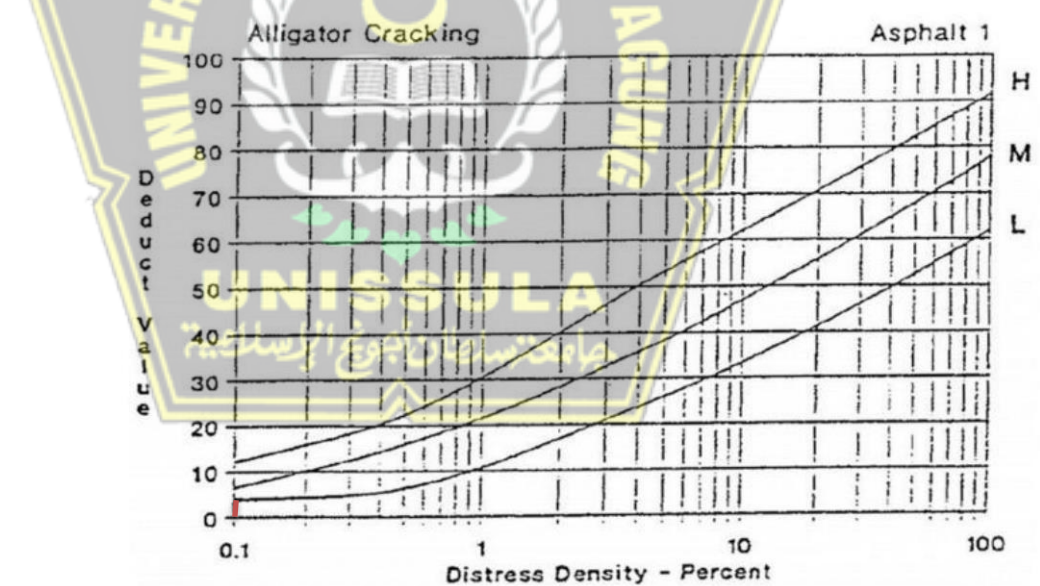
Gambar 4. 2 Hasil Deduct Value Retak Kulit Buaya

### 3. High

$$\begin{aligned} \text{Density} &= (L_d/A_s) \times 100\% \\ &= ((0/(7 \times 10500 \text{ m})) \times 100\% \\ &= 0,00\% \end{aligned}$$

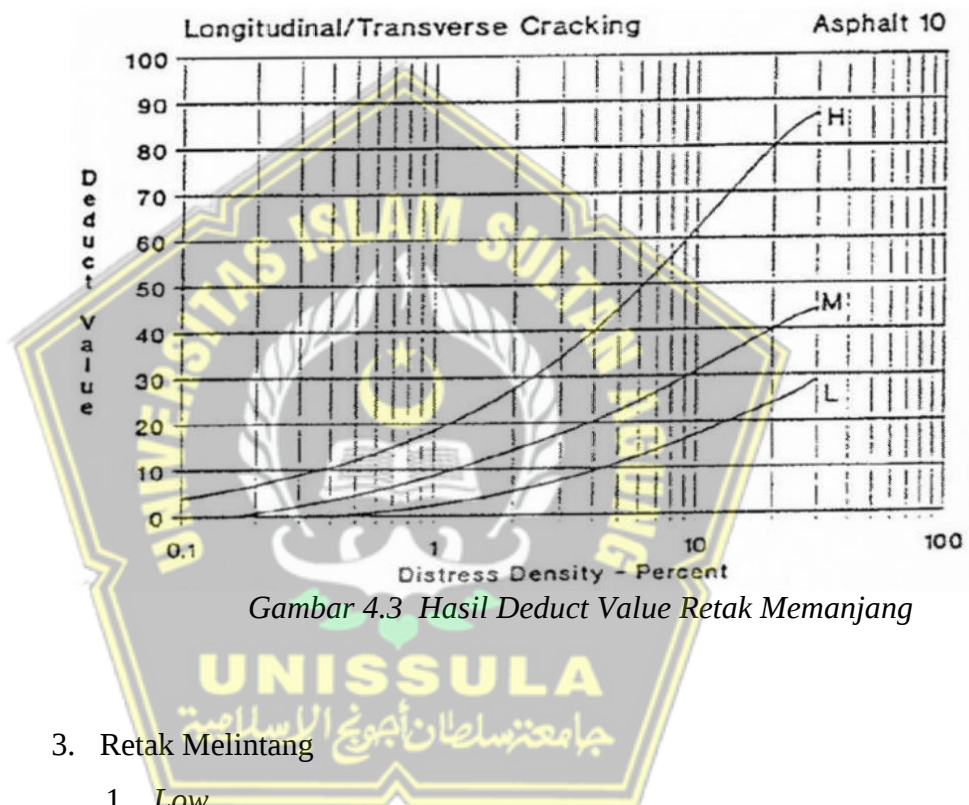
Gambar 4.3 Hasil Deduct Value Retak Memanjang

3. *High*

$$\begin{aligned} \text{Density} &= (Ld/As) \times 100\% \\ &= ((5/(7 \times 10500 \text{ m})) \times 100\% \\ &= 0,01\% \end{aligned}$$

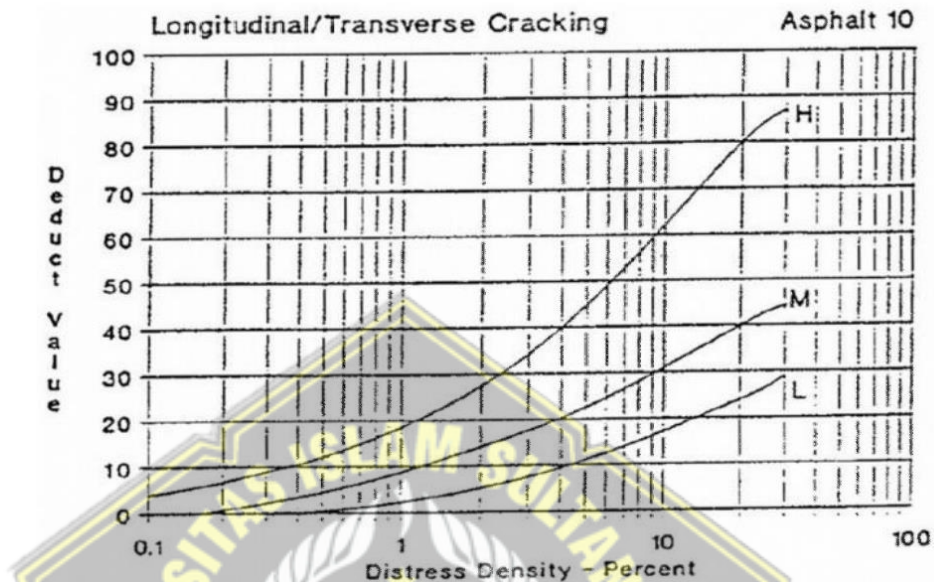
Gambar 4. 4 Hasil Deduct Value Retak Melintang

3. *High*

$$\begin{aligned} \text{Density} &= (L_d/A_s) \times 100\% \\ &= ((21/(7 \times 10500 \text{ m})) \times 100\% \\ &= 0,03\% \end{aligned}$$

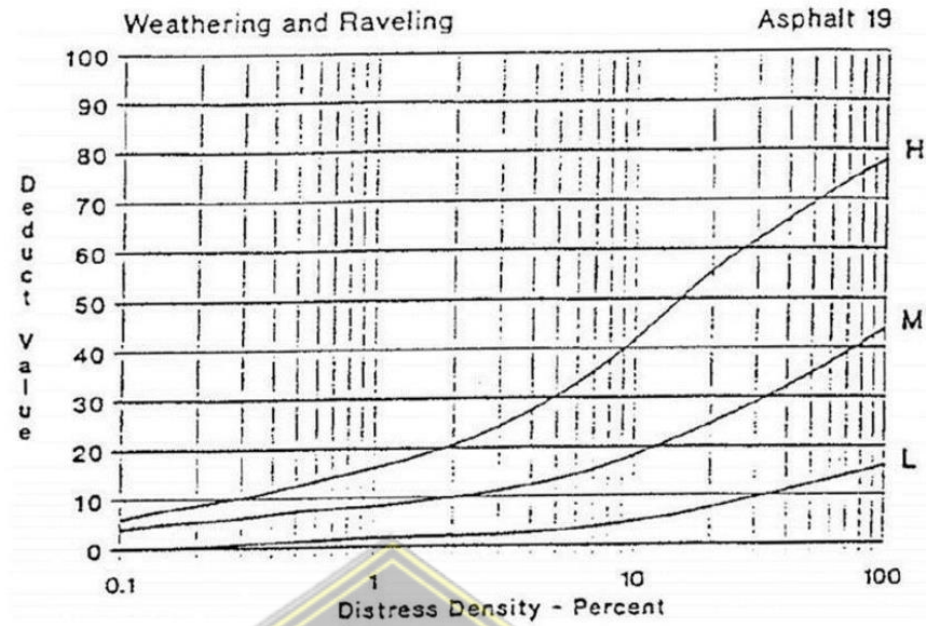
Gambar 4. 5 Hasil Deduct Value Pelepasan Butir

3. *High*

$$\begin{aligned} \text{Density} &= (L_d/A_s) \times 100\% \\ &= ((0/(7 \times 10500 \text{ m})) \times 100\% \\ &= 0,00\% \end{aligned}$$

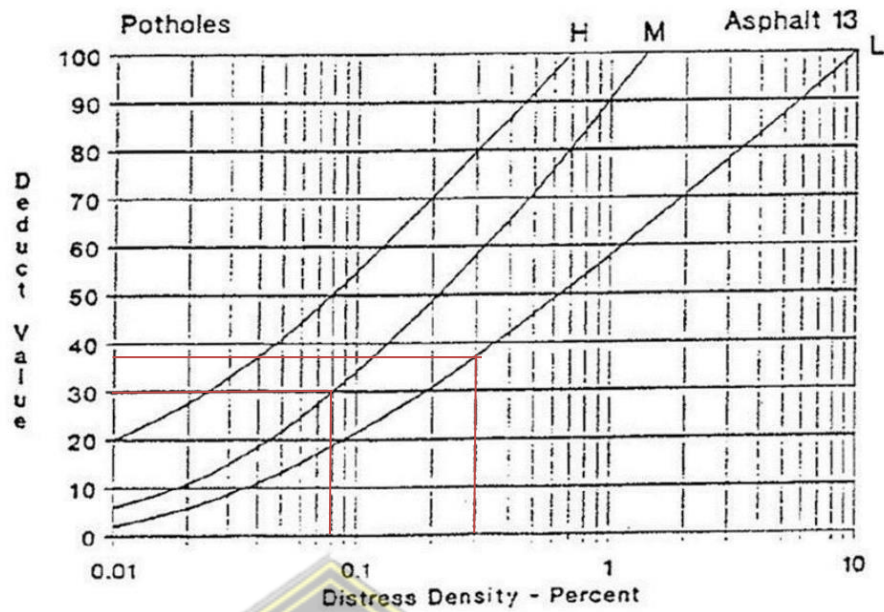
Gambar 4. 6 Hasil Deduct Value Lubang

3. High

$$\begin{aligned} \text{Density} &= (Ld/As) \times 100\% \\ &= ((0/(7 \times 10500 \text{ m})) \times 100\% \\ &= 0,00\% \end{aligned}$$

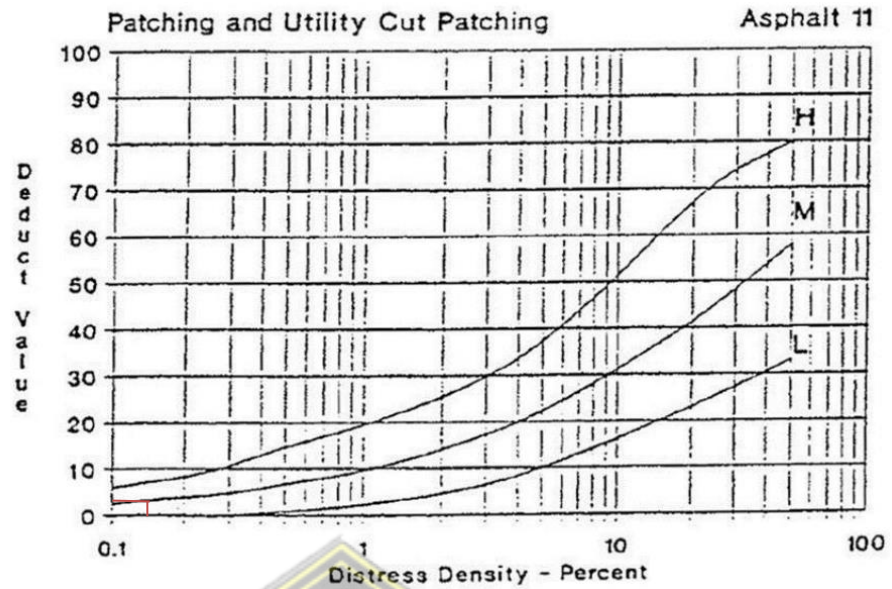
Gambar 4. 7 Hasil Deduct Value Tambalan

3. High

$$\begin{aligned}
 \text{Density} &= (L_d/A_s) \times 100\% \\
 &= ((6/(7 \times 10500 \text{ m})) \times 100\% \\
 &= 0,01\%
 \end{aligned}$$

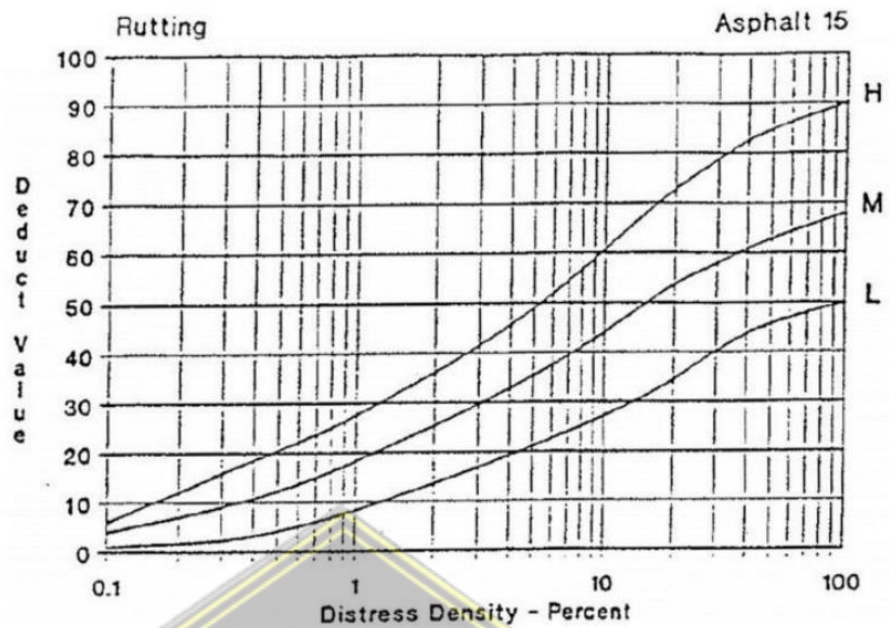
Gambar 4. 8 Hasil Deduct Value Alur

3. High

$$\begin{aligned}
 \text{Density} &= (L_d/A_s) \times 100\% \\
 &= ((0/(7 \times 10500 \text{ m})) \times 100\% \\
 &= 0,00\%
 \end{aligned}$$

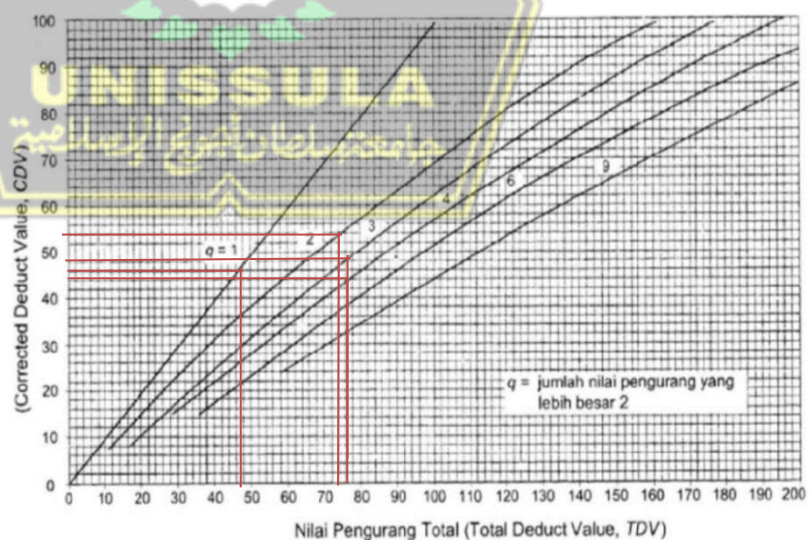
Gambar 4. 9 Nilai Grafik Hubungan Antara TDV dan CDV

5. Menentukan nilai PCI (*Pavement Condition Index*) berdasarkan perhitungan nilai CDV maksimum diatas, maka didapatkan nilai PCI:
