**KAJIAN KELAYAKAN KOMPENSASI FINANSIAL KERUSAKAN
INFRASTRUKTUR PESISIR BERDASARKAN KEBUTUHAN
PENDUDUK DESA SRIWULAN, KECAMATAN SAYUNG**

TUGAS AKHIR

UNIVERSITAS ISLAM SULTAN AGUNG SEMARANG

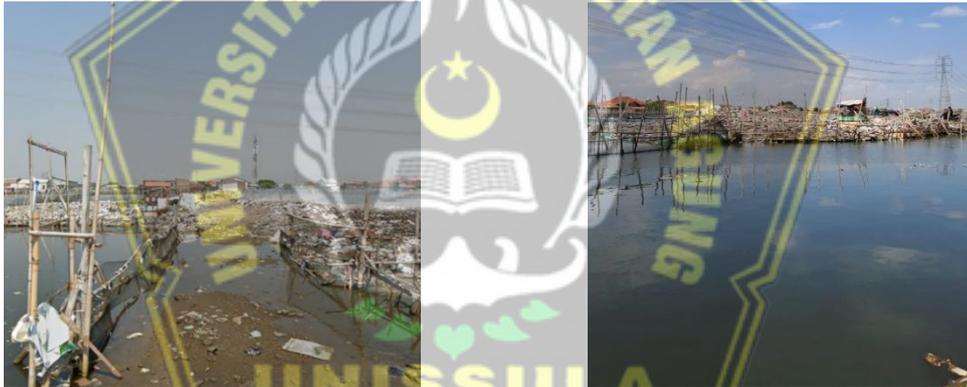
Gambar 3. 48 TPS Pondok Raden Patah II

Jaringan persampahan pada wilayah ini tergolong sangat tidak layak, kondisi fisik bangunan tempat pembuangan sampah berada pada tengah laut dan hanya dibatasi dengan jaring dan penyangga bambu . Volume sampah yang berada pada TPS ini juga sangat banyak, akibatnya air yang berada disekitar tempat pembuangan menjadi tercemar serta kondisi udara pada wilayah ini sedikit terkontaminasi oleh bau sampah.

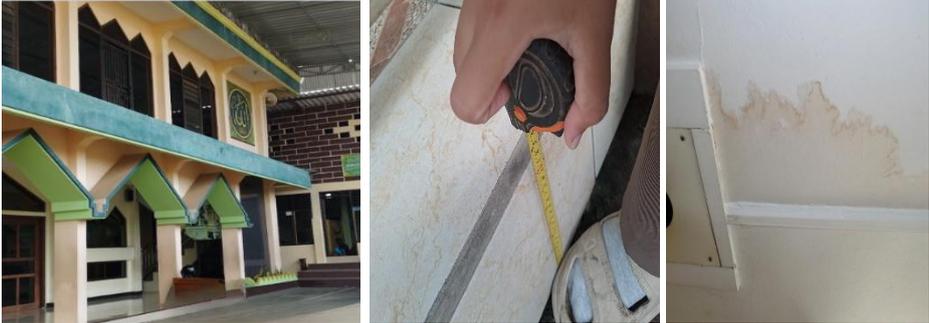
| Sarana Peribadatan | |
|---|--|
| <ul style="list-style-type: none"> • Memiliki ketinggian halaman hanya 23 cm yang dapat berpotensi dampak banjir rob, dikarenakan lokasi tersebut setiap hari tergenang oleh banjir rob • Atap masjid mengalami sedikit kebocoran | |

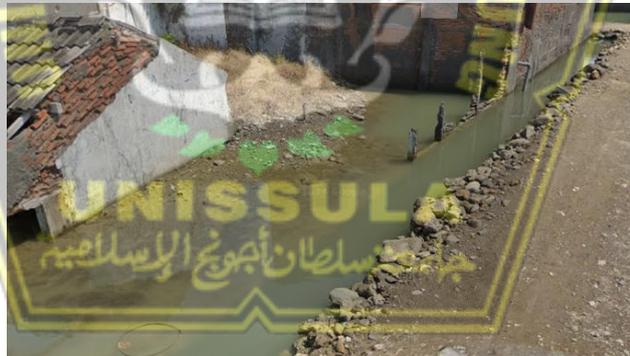
Gambar 3. 64 Drainase Pondok Raden Patah III

Jaringan drainase pada wilayah ini sebagian besar tidak berfungsi dengan baik, kondisi drainase yang tidak dapat mengalirkan air membuat drainase setiap harinya selalu tergenang oleh air bahkan hingga meluap ke muka jalan.

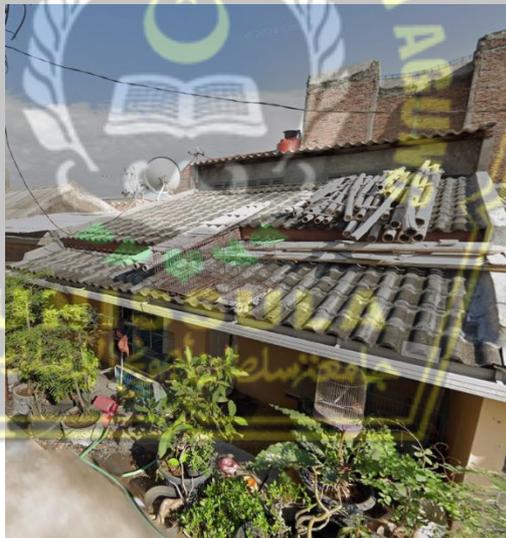
Selain tempat tinggal yang sudah tidak berpenghuni akibat masyarakat tidak mampu melakukan adaptasi, terdapat juga tempat tinggal dengan kondisi ketinggian muka lantai dibawah ketinggian muka jalan yang berpotensi tergenang banjir rob, tempat tinggal dengan kondisi tersebut dihuni oleh asyarakat yang tidak mampu melakukan rehabilitasi secara rutin untuk mengikuti ketinggian muka jalan menyebabkan ketinggian muka lantai bangunan tempat tinggal berada di bawah ketinggian muka jalan, hal itu berdampak langsung pada bangunan tempat tinggal yakni ketika banjir rob datang maka tempat tinggal akan sepenuhnya tergenang oleh banjir rob hingga masuk ke bagian dalam rumah dan sulit untuk mengeluarkan genangan air tersebut. Rumah dengan kategori lantai tenggelam banyak dijumpai pada setiap gang atau kampung di Desa Sriwulan, jumlah rumah yang berada dalam kategori rumah lantai tenggelam atau rumah dengan skala kondisi tidak layak huni ini berjumlah 100 titik tempat tinggal. Berikut merupakan contoh tempat tinggal dengan kategori rumah lantai tenggelam :

Gambar 4. 11 Rumah dengan Ketinggian Muka Lantai dibawah Ketinggian Muka Jalan

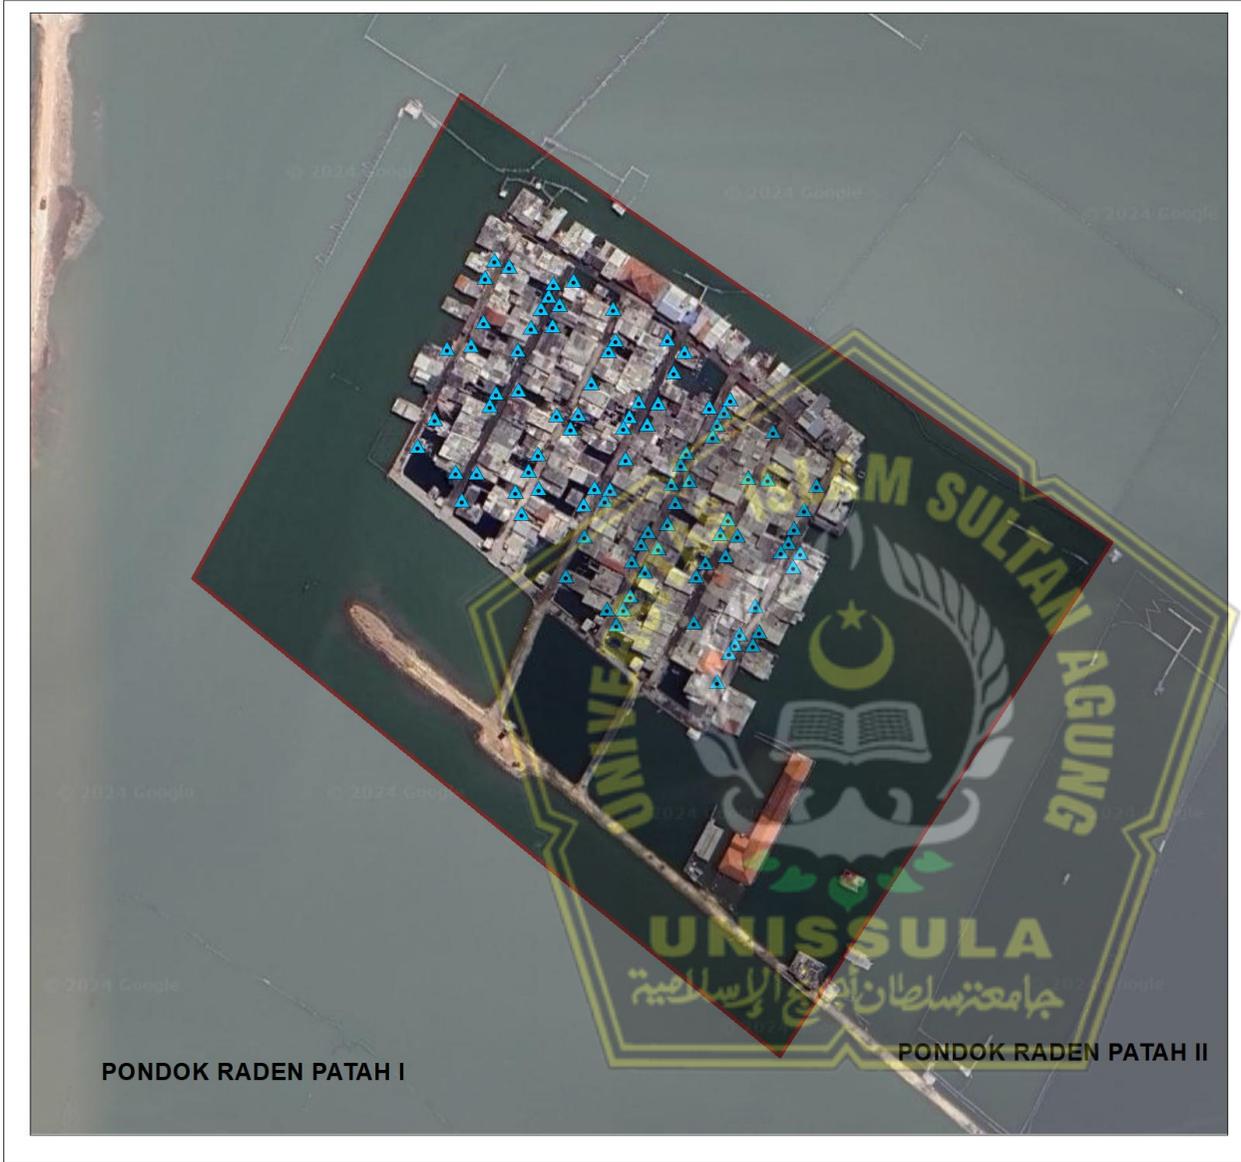
Gambar 4. 13 Rumah Tenggelam Akibat Banjir Rob

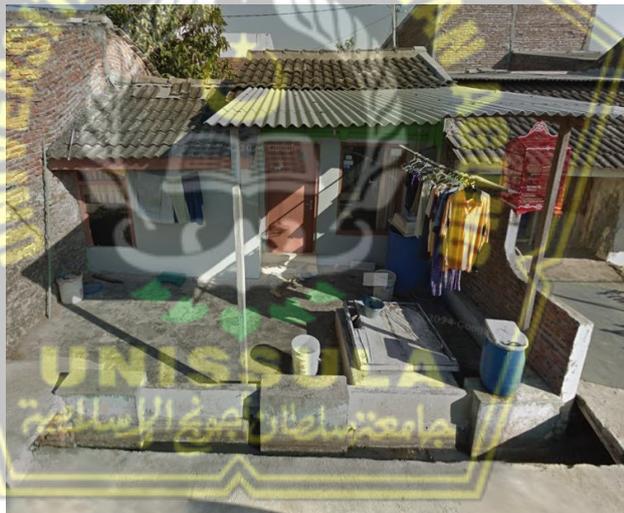
Sebagian besar masyarakat yang tinggal pada wilayah Pondok Raden Patah III merupakan masyarakat yang sudah pasrah dalam bertahan hidup, masyarakat akan melakukan adaptasi fisik dengan kemampuan yang mereka miliki, dikarenakan pada lokasi ini setiap harinya tergenang banjir rob dengan ketinggian yang berbeda-beda setiap harinya, dari ketinggian 20 cm bahkan hingga 90 cm, masyarakat yang tidak mampu melakukan rehabilitasi pada setiap tahunnya menyebabkan kondisi tempat tinggal akan mengalami penurunan fungsi mengingat lokasi Pondok Raden Patah III merupakan lokasi yang paling rentan terdampak banjir rob. Rumah dengan kategori lantai tenggelam banyak dijumpai pada setiap gang atau kampung di Desa Sriwulan, jumlah rumah yang berada dalam kategori rumah lantai tenggelam atau rumah dengan skala kondisi tidak layak huni ini berjumlah 41 unit titik tempat tinggal. Berikut merupakan contoh tempat tinggal dengan kategori rumah lantai tenggelam :

Gambar 4. 16 Rumah dengan Kategori Lantai Tenggelam di Pondok Raden Patah III
