**ANALYSIS PENENTUAN KELAYAKAN ISOLATOR LAPISAN ZINC  
SLEEVE PADA MENARA SUTT 150 KV TERHADAP ARUS BOCOR**

**TUGAS AKHIR**

Sebagai salah satu syarat untuk memperoleh gelar S1 Pada Program Studi Teknik Elektro  
Universitas Islam Sultan Agung Semarang

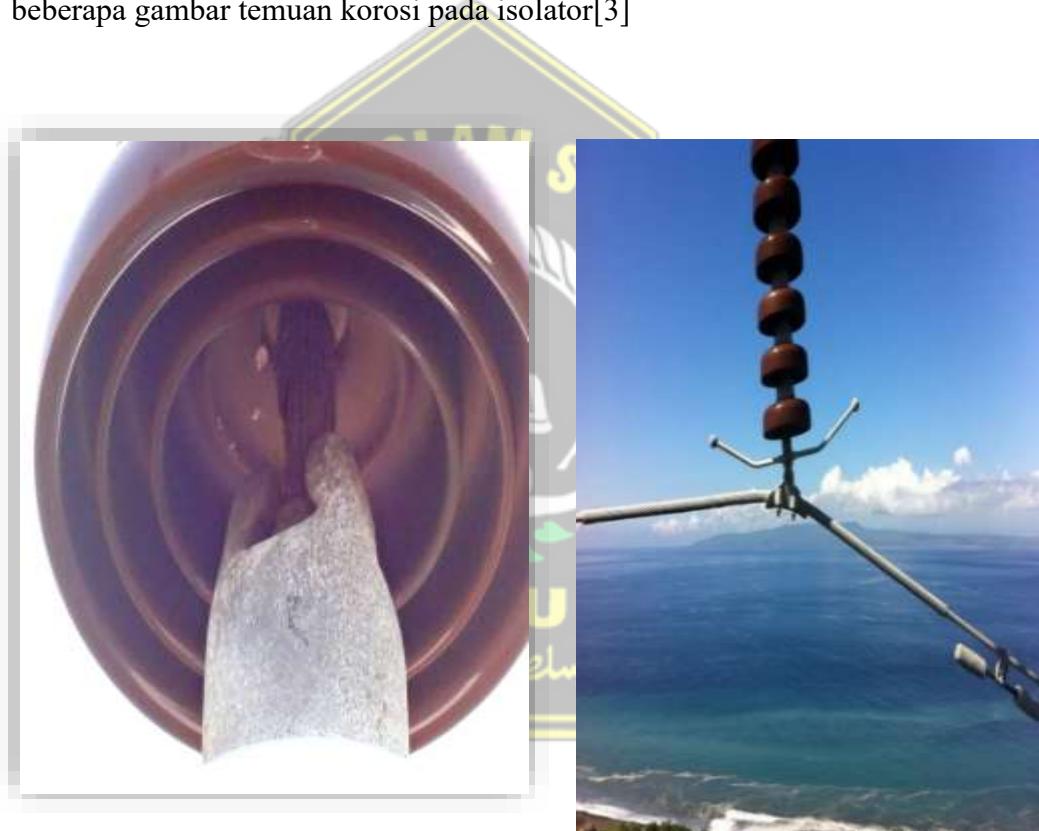
Gambar 2 7 Kondisi Korosi Isolator Didaerah sekitar Pantai[2]

Secara umum penyebab isolator diganti karena isolator mengalami penurunan kemampuan isolasinya, namun di penghantar Sanur – Pesanggaran 1 tower 53 dilakukan penggantian karena *sisi ballpin* isolator mengalami korosi. Beserta penggantian *shackle* sekaligus dilakukan penggantian isolator, berikut beberapa beberapa gambar temuan korosi pada isolator[3]

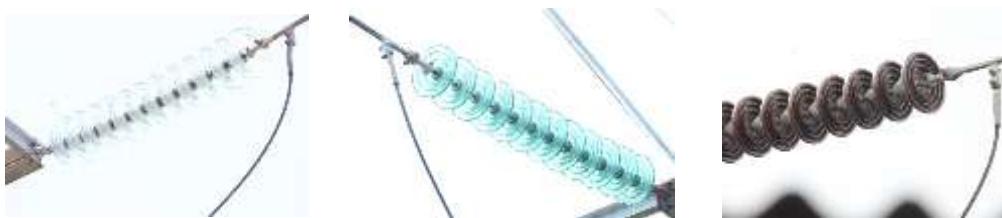
*Gambar 4 1 Hasil Assesment Isolator Terpasang[8]*

diatas merupakan tabel kondisi isolator yang diuji coba dijalur SUTT penghantar Sanur - Pesanggaran yang juga merupakan daerah penghantar rawan korosi. Penyebab lain cepatnya terjadi korosi pada sisi ball isolator ialah adanya partial discharge (korona). Partial discharge (korona) timbul akibat debu yang menempel pada isolator kondisi cuaca kemarau yang panas dan kondisi lingkungan tower yang berdekatan dengan pantai menimbulkan angin laut yang membawa uap air laut yang kemudian menempel pada sisi ball isolator sehingga mengakibatkan penggaraman pada sisi ball isolator yang telah terkelupas akibat partial discharge (korona). Adapun data partial discharge (korona) pada penghantar yaitu sebagai berikut[7]

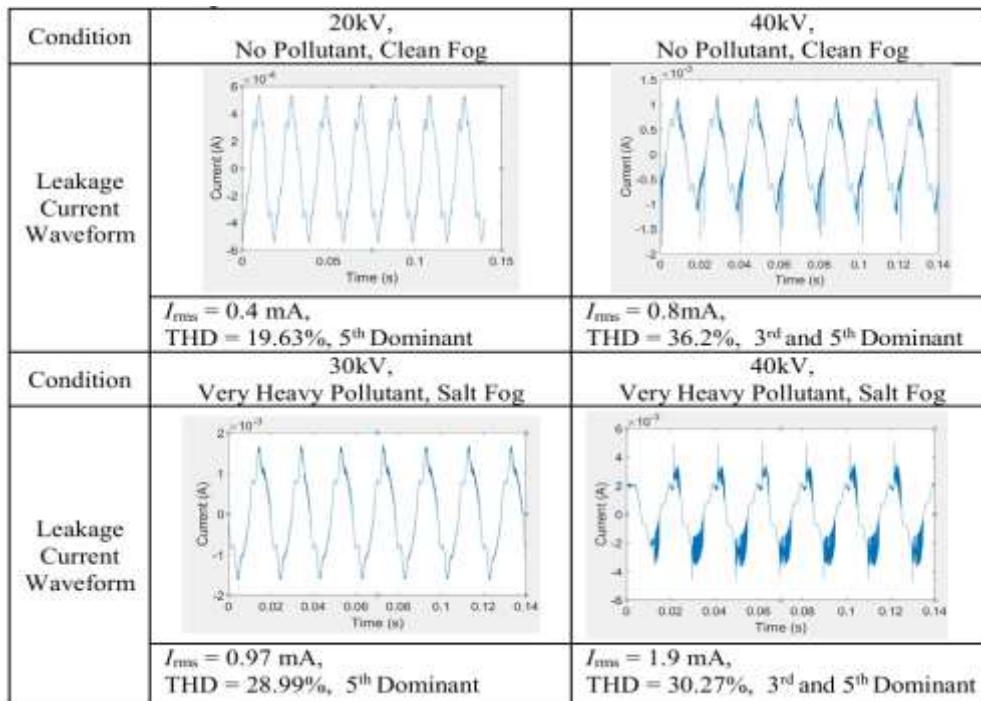
Gambar 4.2 Bentuk Gelombang Arus bocor Isolator Kaca dengan Lapisan Zinc Sleeve diKondisi Buatan Berbeda

Pada Gambar 4.2 menggambarkan bentuk gelombang arus bocor yang diperoleh dari pengukuran isolator kaca dengan lapisan zinc sleeve bentuk gelombang, yang memiliki belokan seperti lembah sebelum puncaknya. Hampir semua bentuk gelombang pada semua tegangan uji simetris dan memiliki beberapa busur. Pada pengujian 40 kV tegangan, busur lebih banyak terjadi dan bentuk gelombang menjadi asimetris. Selain itu, peningkatan pada besarnya arus bocor

sangat tinggi, sehingga dapat dikatakan pada tegangan uji 40 kV isolator kaca dengan lapisan zinc sleeve dalam keadaan pra-flashover. Gambar 4.2 menunjukkan perbandingan besaran arus bocor isolator kaca dengan lapisan zinc sleeve dibawah pengaruh kabut dan polutan.

Dari Gambar 4.2 dapat dilihat perbandingan nilai Rms Leakege Current (Irms) dan Distorsi Harmonik Total (THD). Besarnya Rms leakege current (Irms) semakin besar seiring dengan tingkat kondisi kabut, kelembaban, serta tingginya nilai tegangan yang diberikan. Distorsi harmonik total (THD) yang terjadi tampak tidak terlau terlalu terpengaruh dengan lingkungan namun terpengaruh dengan nilai tegangan yang mengalir, dimana pada isolator jenis kaca dengan lapisan zinc sleeve ini Distorsi harmonik total (THD) yang terjadi pada tingkat 5<sup>th</sup> pada tegangan uji dibawah 40kV dan 3<sup>rd</sup> - 5<sup>th</sup> Dominant pada tegangan uji 40kV. Pada isolator jenis kaca dengan lapisan zinc sleeve yang diujikan dapat dilihat pada kondisi lingkungan bersih tanpa polutan dan kabut, dapat dilihat nilai Rms leakege current (Irms) berada dibawah 1 Miliamper (mA), bahkan pada tegangan uji tertinggi 40kV nilai Rms leakege current (Irms) hanya sebesar 0,8 Miliamper (mA). Pada kondisi lingkungan yang memiliki tingkat polutan tinggi serta berkabut garam nilai Rms leakege current (Irms) sangat meningkat tinggi pada tegangan uji 30kV nilai Rms leakege current (Irms) sudah mencapai 0,97 Miliamper (mA) dan pada tegangan uji tertinggi 40kV nilai Rms leakege current (Irms) sudah mencapai 1,9 Miliamper (mA), Namun Isolator masih dalam kondisi aman belum mencapai Flashover.

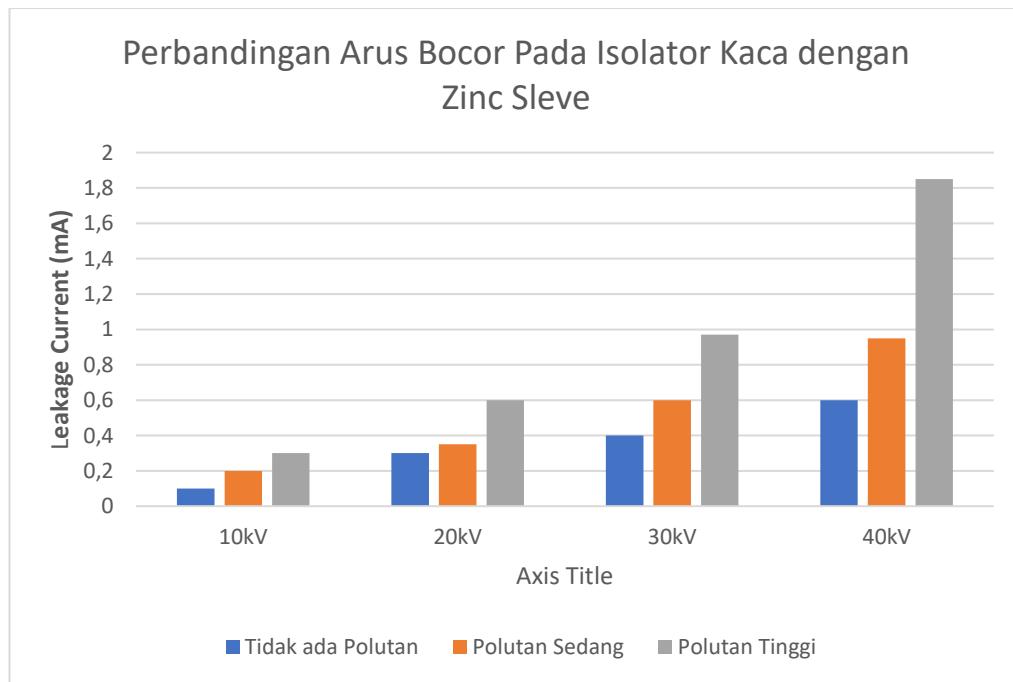
*Gambar 4.3 Arus Bocor Isolator Kaca Dengan Lapisan Zinc Sleeve*

Terlihat dari Tabel 4.4 besarnya arus bocor semakin besar seiring dengan bertambahnya konduktivitas kabut serta kelembaban. Kelembapan kondisi tidak ada kabut sekitar 60 hingga 65%, sedangkan kelembapan kondisi kabut bersih dan garam berkisar 77 hingga 83%. Sebagai kelembaban menunjukkan berapa banyak uap air di udara, kandungan air ini menyebabkan permukaan isolator menjadi lebih konduktif sehingga meningkatkan arus bocor. Tabel 4.4 menunjukkan bahwa besaran arus bocor pada kondisi polutan yang sangat berat adalah paling besar, disusul kondisi polutan sedang dan tidak ada polutan. Hal ini karena polutan yang digunakan mengandung garam dan endapan tidak larut (kaolin) yang ditunjukkan dengan ESDD dan NSDD. ESDD mengacu pada jumlah garam yang memiliki konduktivitas tinggi sehingga menyebabkan permukaan isolator menjadi konduktif. Kondisi yang membuat isolator kaca dengan lapisan zinc sleeve dalam keadaan pra flashover adalah kondisi kabut garam dan polutan yang sangat intens. Pada keadaan ini, banyak busur terjadi di permukaan isolator, menghasilkan perpanjangan pita kering. Oleh karena itu, arus bocor biasanya besar dengan bentuk gelombang yang berbeda dari bentuk gelombang arus bocor pada umumnya.

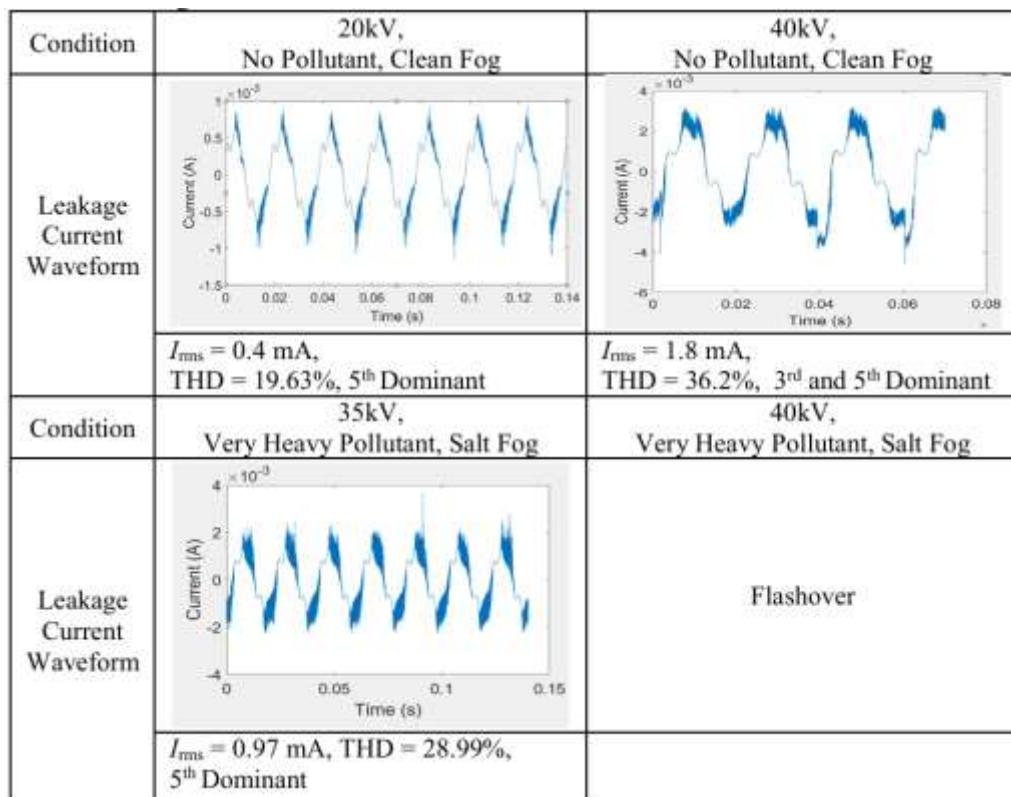
Gambar 4.4 Bentuk Gelombang Arus bocor Isolator Keramik Tanpa Lapisan Zinc Sleeve diKondisi Buatan Berbeda

Gambar 4.4 menunjukkan bahwa bentuk gelombang arus bocor isolator keramik tanpa lapisan zinc sleeve mempunyai lilitan seperti lembah sebelum puncak dan lembah masing-masing pada setengah siklus positif dan negatif, membentuk dua bukit pada setiap setengah siklus. Semua bentuk gelombang simetris antara positif dan siklus negatif. Pada tegangan yang diterapkan 20kV, busur yang lebih kecil terjadi setelah setiap puncak. Seiring dengan peningkatan tegangan yang diterapkan, konduktivitas kabut, dan jumlah polutan, lebih banyak busur terjadi di sekitar puncak pada kedua siklus. Hal ini karena meningkatkan parameter tersebut akan meningkatkan jumlah pelepasan atau busur di pita kering

Dari Gambar 4.4 dapat dilihat perbandingan nilai Rms Leakege Current ( $I_{rms}$ ) dan Distorsi Harmonik Total (THD) pada jenis isolator keramik tanpa lapisan zinc sleeve. Distorsi harmonik total (THD) yang terjadi tampak tidak terlalu berbeda dengan jenis isolator kaca zinc sleeve, dimana pada jenis Isolator keramik tanpa lapisan zinc sleeve ini Distorsi harmonik total (THD) yang terjadi pada tingkat 5<sup>th</sup> pada tegangan uji dibawah 40kV dan 3<sup>rd</sup> - 5<sup>th</sup> Dominant pada tegangan uji 40kV namun pada kondisi lingkungan polutan dan kabut garam tinggi isolator telah mengalami flashover sehingga hasil Distorsi harmonik total (THD) tidak ada. Pada jenis isolator keramik tanpa lapisan zinc sleeve yang diujikan dapat dilihat pada kondisi lingkungan bersih tanpa polutan dan kabut, dapat dilihat pada tegangan uji 20kV nilai Rms leakege current ( $I_{rms}$ ) sama dengan isolator kaca lapisan zinc sleeve yaitu sebesar 0,4 Miliampere (mA), namun pada tegangan uji tertinggi 40kV nilai Rms leakege current ( $I_{rms}$ ) meningkat sebesar 1,8 Miliampere (mA). Pada kondisi lingkungan yang memiliki tingkat polutan tinggi serta berkabut garam nilai Rms leakege current ( $I_{rms}$ ) baru mencapai 0,97 Miliampere (mA) pada tegangan uji 35kV sedangkan pada isolator kaca dengan zinc sleeve nilai tersebut sudah muncul pada tegangan uji 30kV akan tetapi pada tegangan uji tertinggi 40kV isolator mengalami Flashover.

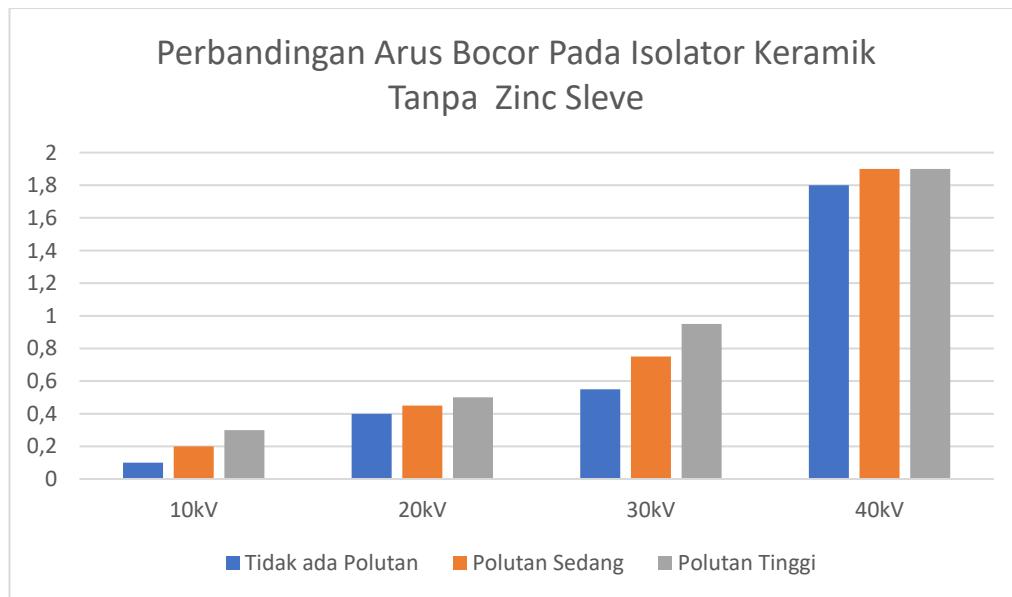
*Gambar 4 5 Arus Bocor Isolator Keramik Tanpa Lapisan Zinc Sleeve*

Tabel 4.5 menunjukkan hasil uji arus bocor isolator keramik tanpa lapisan zinc sleeve di bawah pengaruh kabut dan polutan. Dari gambar terlihat bahwa pada kondisi kering atau tidak ada kabut terjadi kebocoran arus kecil, disusul kondisi polutan sedang dan Polutan tinggi garam, apapun kondisi polutannya. Gambar tersebut juga menunjukkan bahwa besaran arus bocor pada kondisi kabut bersih dan kabut garam meningkat tiba-tiba pada tegangan 40 kV karena kondisi isolator sudah mendekati flashover. Jika dibandingkan dengan menunjukkan kondisi isolator dengan adanya polutan, pada 40 kV, mereka sudah mencapai kondisi flashover. Oleh karena itu, tidak ada data kebocoran arus yang diperoleh. Sedangkan Tabel 4.5 menunjukkan kondisi isolator tanpa bahan pencemar atau dalam kondisi bersih; mereka dapat mempertahankan kondisi pengoperasian tanpa flashover bahkan pada tegangan yang lebih tinggi, khususnya di bawah kabut bersih. Sebab, dalam kondisi berkabut, air dan garam menyebabkan peningkatan konduktivitas kabut, sehingga meningkatkan konduktivitas permukaan, serta kebocoran arus. Konduktivitas kabut garam lebih tinggi dibandingkan kabut air yang lebih tinggi daripada tidak ada kabut.

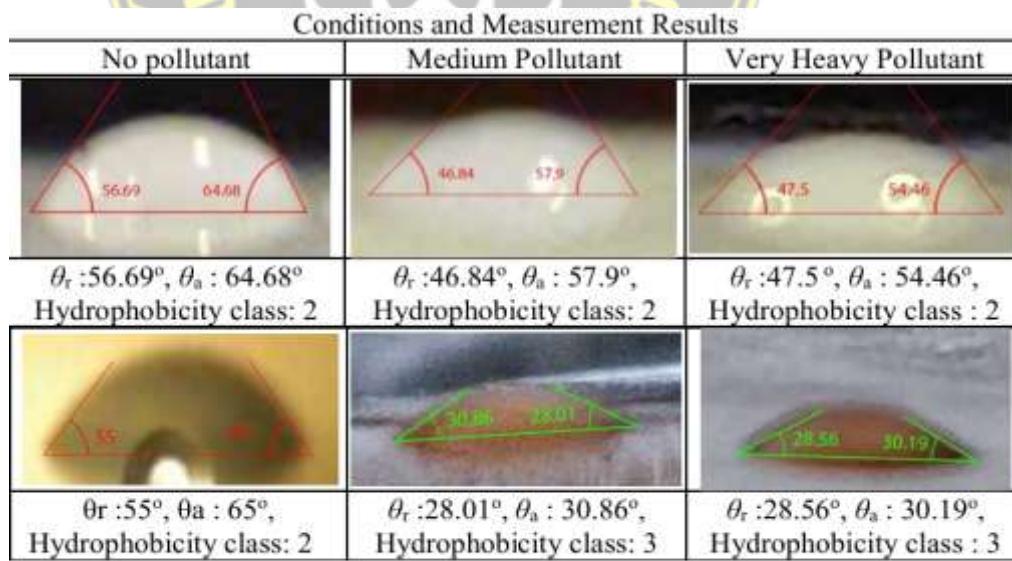
*Gambar 4 6 Hidrofobisitas Isolator*

Gambar 4.6 menunjukkan hasil pengukuran sudut kontak antara tetesan air dan permukaan isolator untuk menentukan kelas hidrofobisitas. Isolator Kaca dengan lapisan zinc sleeve mempunyai kelas hidrofobisitas 2. Sedangkan isolator keramik berada pada kelas 3. Isolator kaca dan keramik mempunyai sifat hidrofobisitas yang sama namun kelas dan nilai sudut surut berbeda. Hal ini menunjukkan bahwa tingkat hidrofobisitas kaca dengan lapisan zinc sleeve lebih baik dan isolator keramik tanpa lapisan zinc sleeve memiliki hidrofobisitas rendah. Secara umum, semakin tinggi tingkat polutan, semakin rendah tingkat hidrofobisitasnya. Itu semakin parah polutannya, semakin rendah nilai sudut surutnya. Hal ini karena kaolin Lapisan dari bahan pencemar dapat menyebabkan permukaan isolator menjadi hidrofilik akibat adanya mikropori dan struktur mesopori kaolin. Jika kaolin berinteraksi dengan air, terdapat struktur hidroksil dan struktur silikon-oksigen terbentuk antara molekul air dan dinding pori kaolin. Secara alami, kaolin akan membentuk dua jenis pori permukaan bagian dalam: permukaan yang ditutupi oleh hidroksil dan permukaannya ditutupi oleh silikon dan oksigen. Permukaan yang ditutupi oleh hidroksil akan mempunyai nilai tinggi kepadatan molekul air. Hal ini dikarenakan ikatan hidrogen akan mudah terbentuk antar air dan molekul hidroksil. Dengan demikian, itu membuat permukaan menjadi hidrofilik.

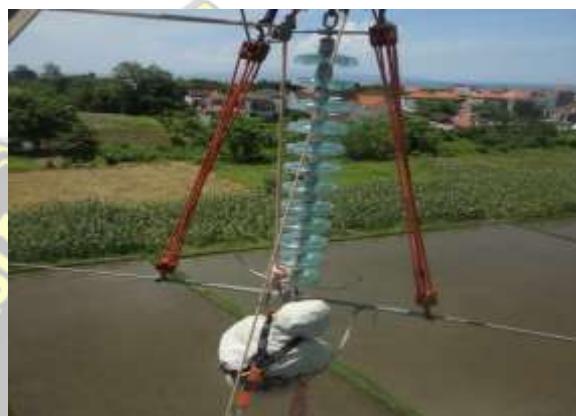
*Gambar 4.7 Pemasangan Isolator Baru Jenis Kaca dengan Lapisan Zinc Sleeve*

Pada saat pemeliharaan penggantian isolator T.53 SUTT Penghantar Sanur-Pesanggaran 1 ditemukan anomaly berupa adanya korosi pada sisi ball isolator yang berada di Penghantar Sanur-Pesanggaran 1, Isolator tersebut jenisnya Sediver Normal pemasangan tahun 1995 direnceng ke-4 dengan total terpasang 12 keping isolator yang berada pada tower berjenis suspension. Diketahui beban yang akan diterima oleh konduktor apabila isolator tersebut putus/terlepas akibat korosi ialah 4,6Kg/keping. Pada sisi life time isolator yang memang telah terpasang sekitar 25-30 tahun lalu serta dari letak tower yang memang memiliki jalur penghantar berdekatan dengan Pantai [7].

Dari data hasil Climb up inspection pemeriksaan terhadap tower berikut perlengkapannya diketahui bahwa gangguan yang berupa korosi menuju sisi ball isolator, gangguan akibat kerusakan peralatan seperti adanya Isolator flash / putus, Konduktor/jumper putus, dan GSW/vangnet putus sering terjadi pada november 2019, data di atas merupakan rangkuman data uji coba penggunaan jenis isolator penghantar Sanur-Pesanggaran 1 di bulan November 2019, dan perlu diketahui bahwa dalam kondisi penggunaan isolator berbahan keramik/kaca normal semestinya tidak ada korosi terjadi pada bagian tersebut [7].

Penggunaan isolator dengan lapisan zinc sleeve bisa menjadi solusi atas permasalahan yang timbul karena jalur penghantar yang berada didekat pantai dengan zinc sleeve sebagai media tambahan dari pelindung sisi ball isolator. namun tidak menutup kemungkinan penggunaan isolator dengan zinc sleeve juga memiliki kekurangan, oleh karena itu penulis menyarankan beberapa hal dalam penggunaan isolator dengan zinc sleeve dan masukan terkait permasalahan pada tugas akhir yang ditulis Ini:
