**KAJIAN KUALITAS LINGKUNGAN PERMUKIMAN  
AKIBAT ROB DI KELURAHAN BANDARHARJO  
SEMARANG**

**TUGAS AKHIR**

**PROGRAM STUDI PERENCANAAN WILAYAH DAN KOTA  
FAKULTAS TEKNIK  
UNIVERSITAS ISLAM SULTAN AGUNG  
SEMARANG  
2023**

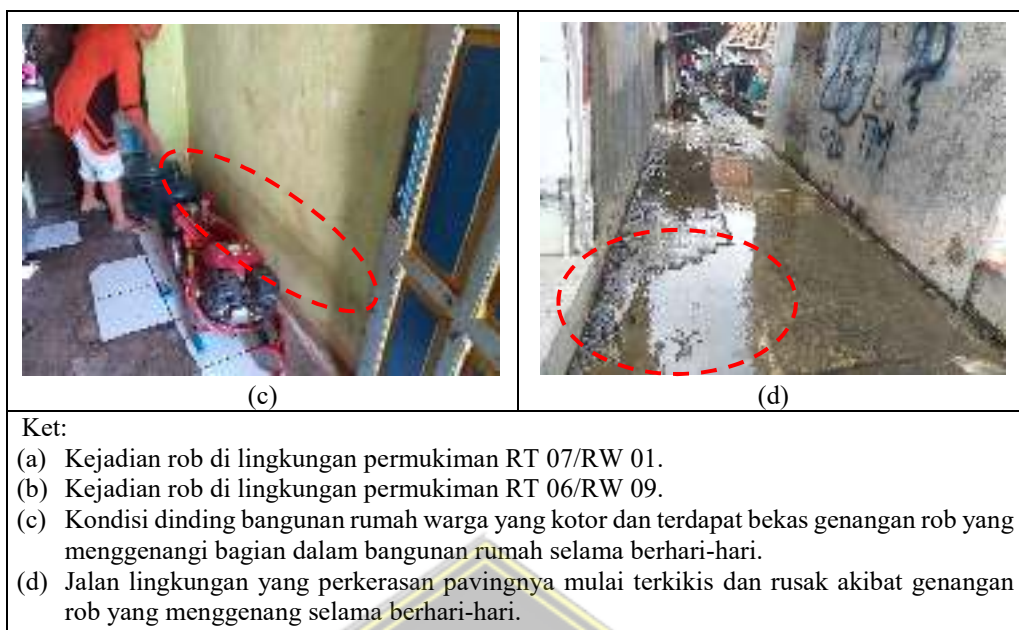
**Gambar 3. 7.**  
**Kondisi Wilayah Terdampak Rob Pada Permukiman di Kelurahan**  
**Bandarharjo Semarang**

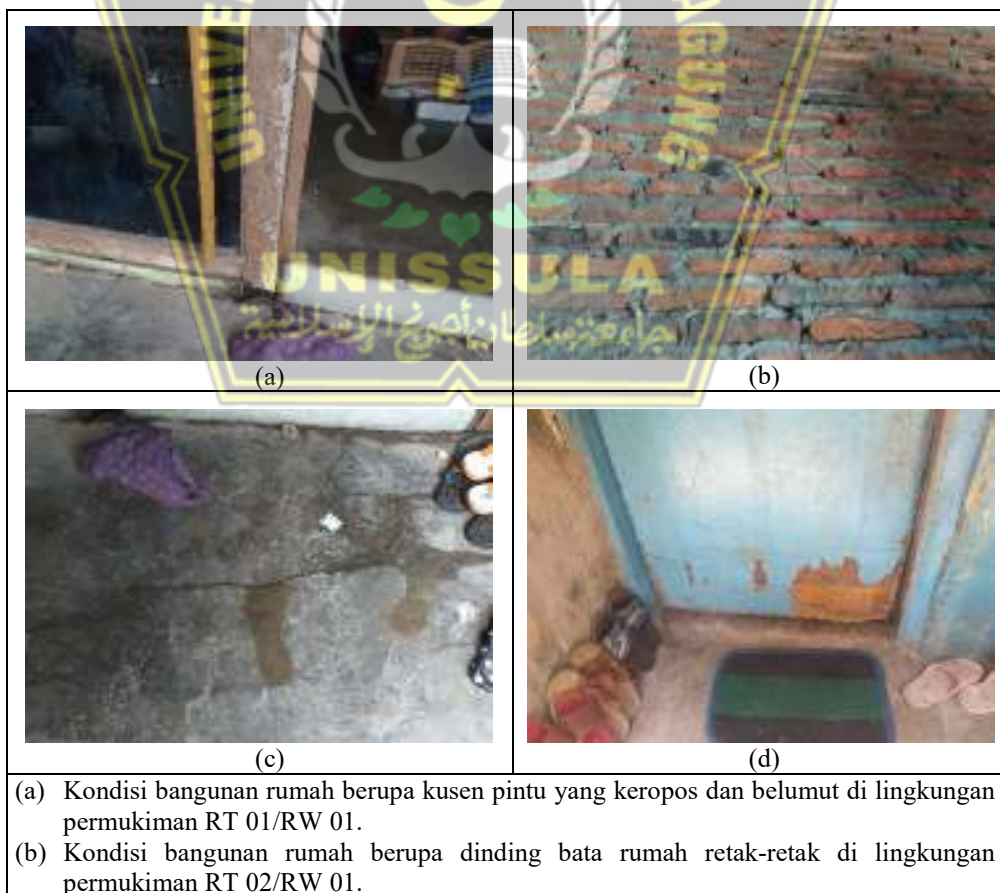
- (c) Kondisi bangunan rumah berupa lantai plester rumah retak-retak di lingkungan permukiman RT 03/RW 01.
- (d) Kondisi bangunan rumah berupa pintu rumah lapisan tripleknya mengelupas di lingkungan permukiman RT 08/RW 01.

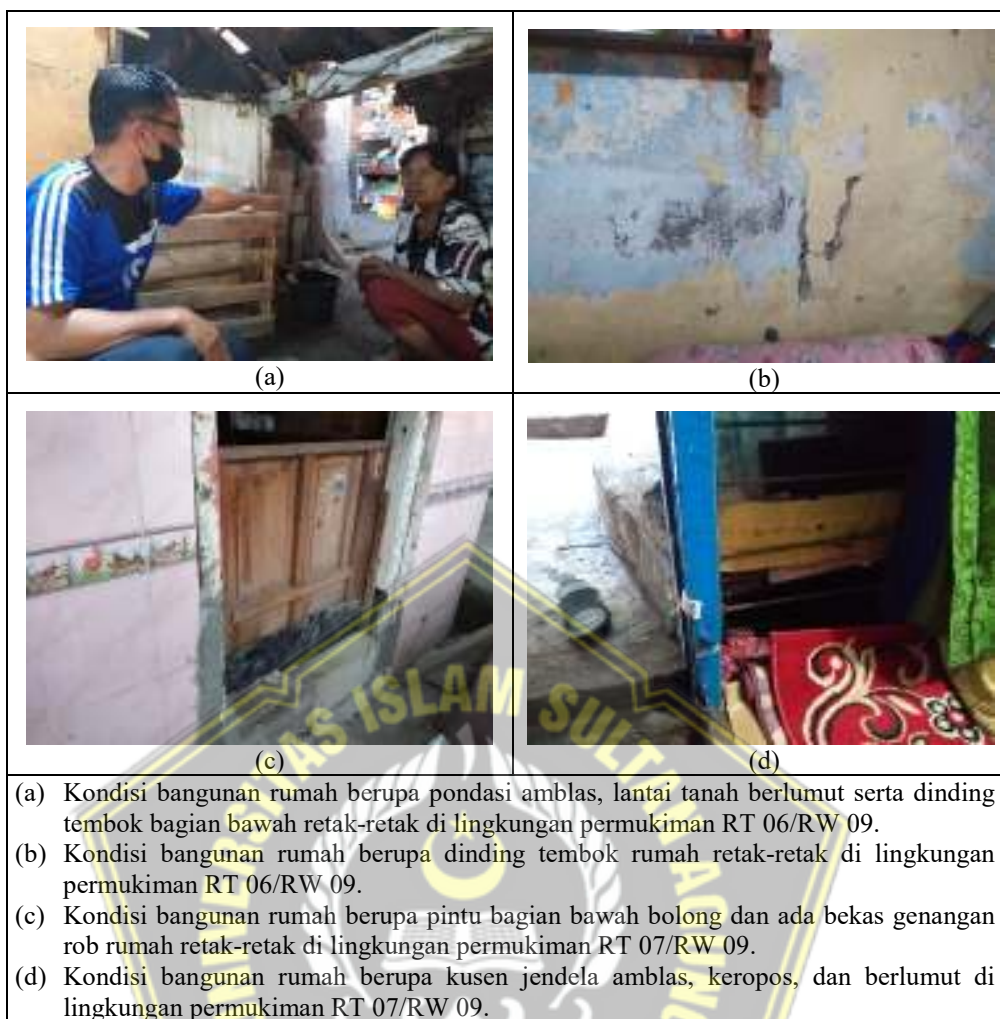
**Gambar 4. 12.**  
**Kondisi Bangunan Rumah Lingkungan Permukiman Terdampak Rob**  
**di Wilayah RW 09**

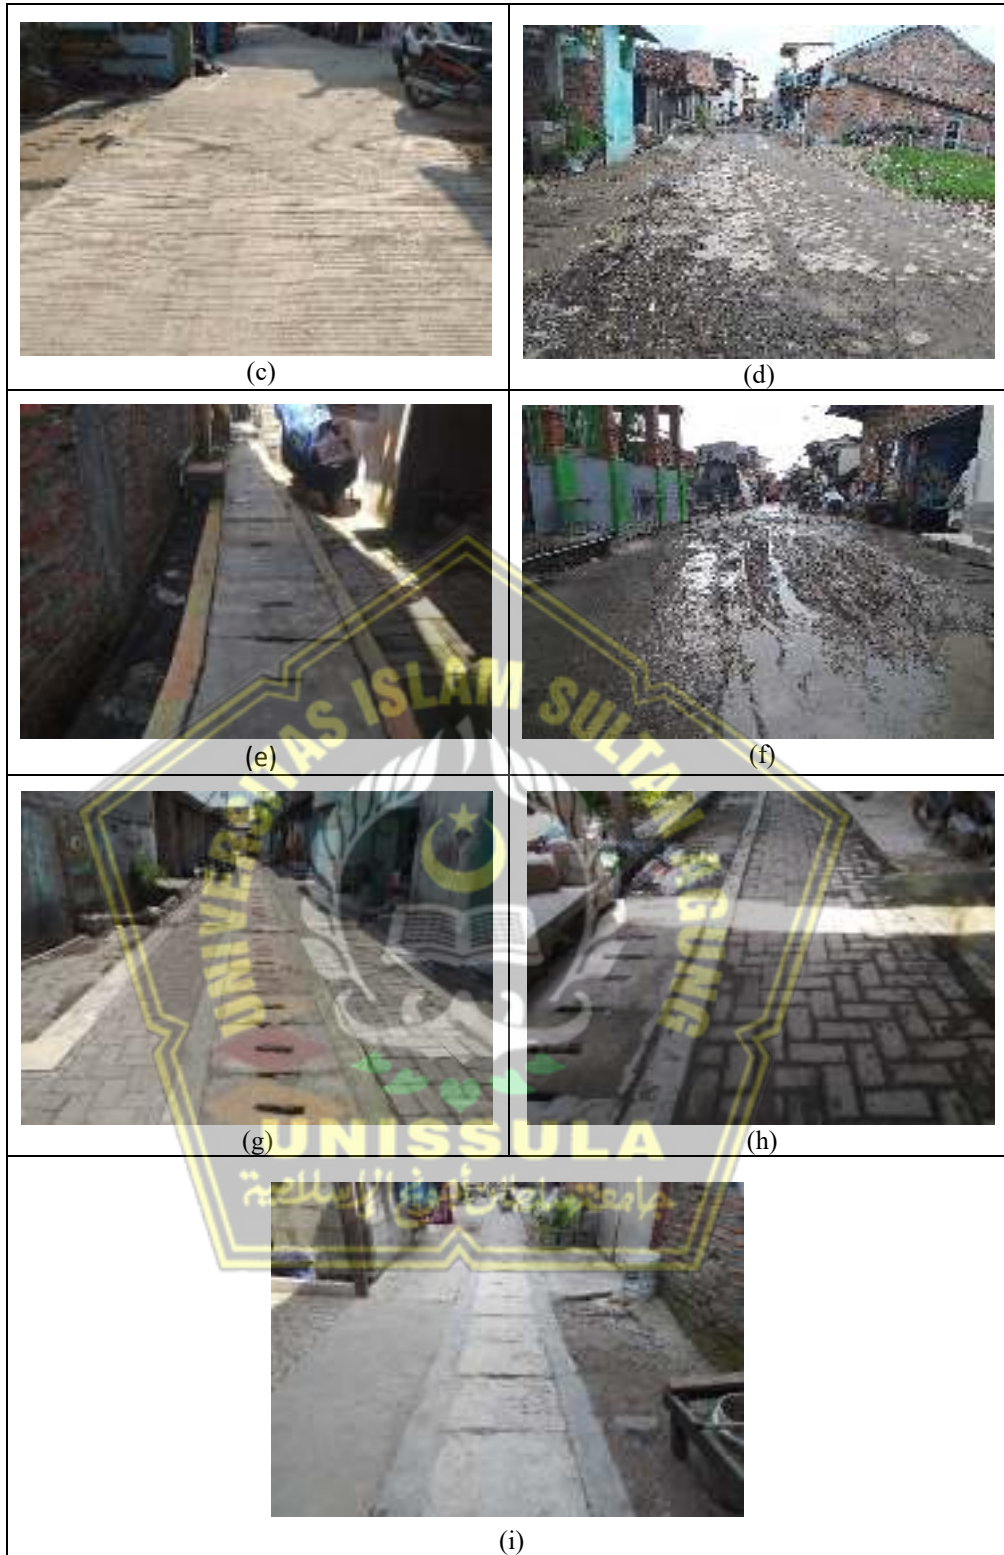
- (a) Kondisi permukaan jalan rusak di lingkungan permukiman RT 01/RW 01.
- (b) Kondisi permukaan jalan di lingkungan permukiman RT 02/RW 01.
- (c) Kondisi permukaan jalan di lingkungan permukiman RT 03/RW 01.
- (d) Kondisi permukaan jalan rusak di lingkungan permukiman RT 04/RW 01.
- (e) Kondisi permukaan jalan di lingkungan permukiman RT 05/RW 01.
- (f) Kondisi permukaan jalan rusak di lingkungan permukiman RT 06/RW 01.
- (g) Kondisi permukaan jalan di lingkungan permukiman RT 07/RW 01.
- (h) Kondisi permukaan jalan di lingkungan permukiman RT 08/RW 01.
- (i) Kondisi permukaan jalan di lingkungan permukiman RT 09/RW 01.

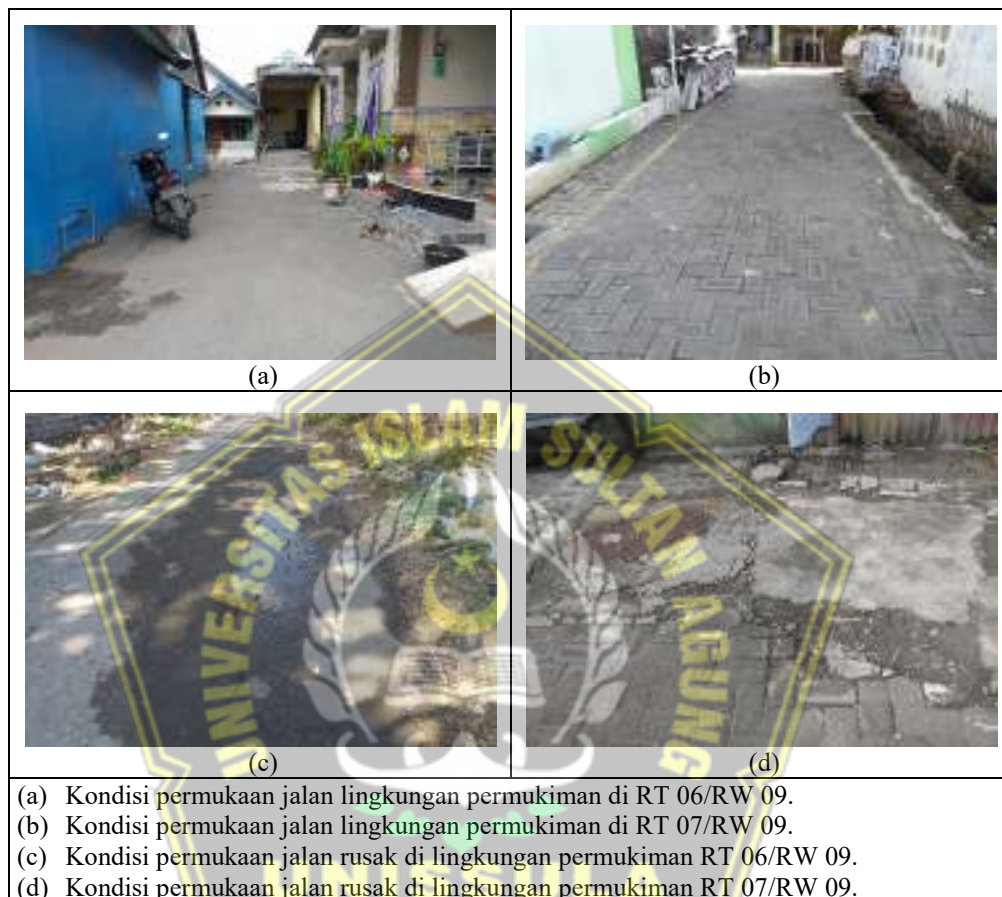
**Gambar 4. 14:**  
**Kondisi Permukaan Jalan Lingkungan Permukiman Terdampak Rob**  
**di Wilayah RW 09**

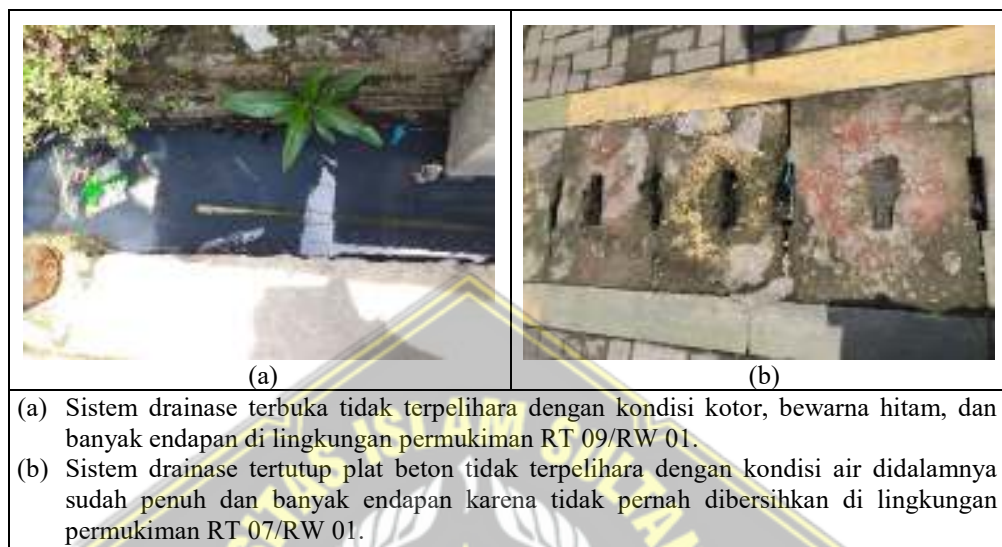
**Gambar 4. 17.**  
**Tidak Terpeliharanya Drainase Lingkungan Permukiman**  
**Terdampak Rob di Wilayah RW 01**

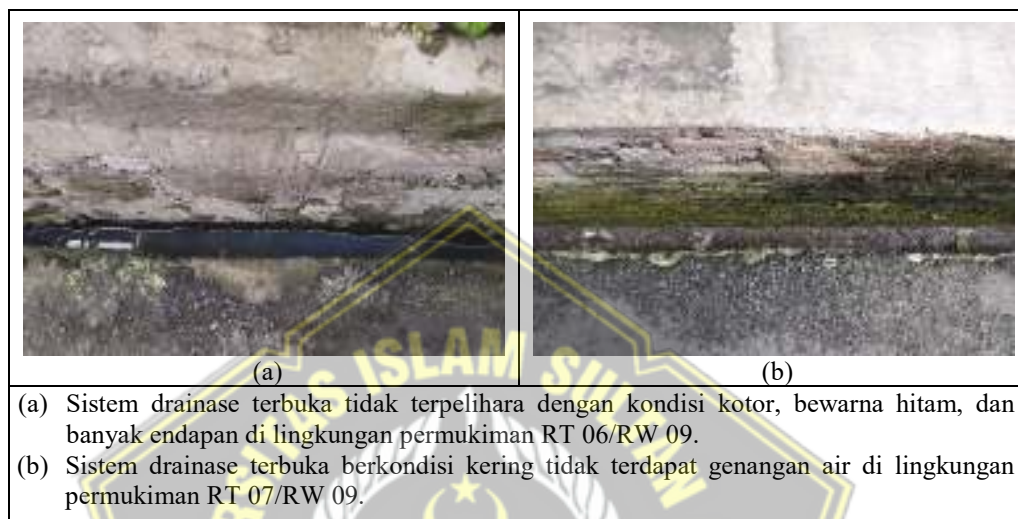
**Gambar 4. 18.**  
**Tidak Terpeliharanya Drainase Lingkungan Permukiman**  
**Terdampak Rob di Wilayah RW 09**

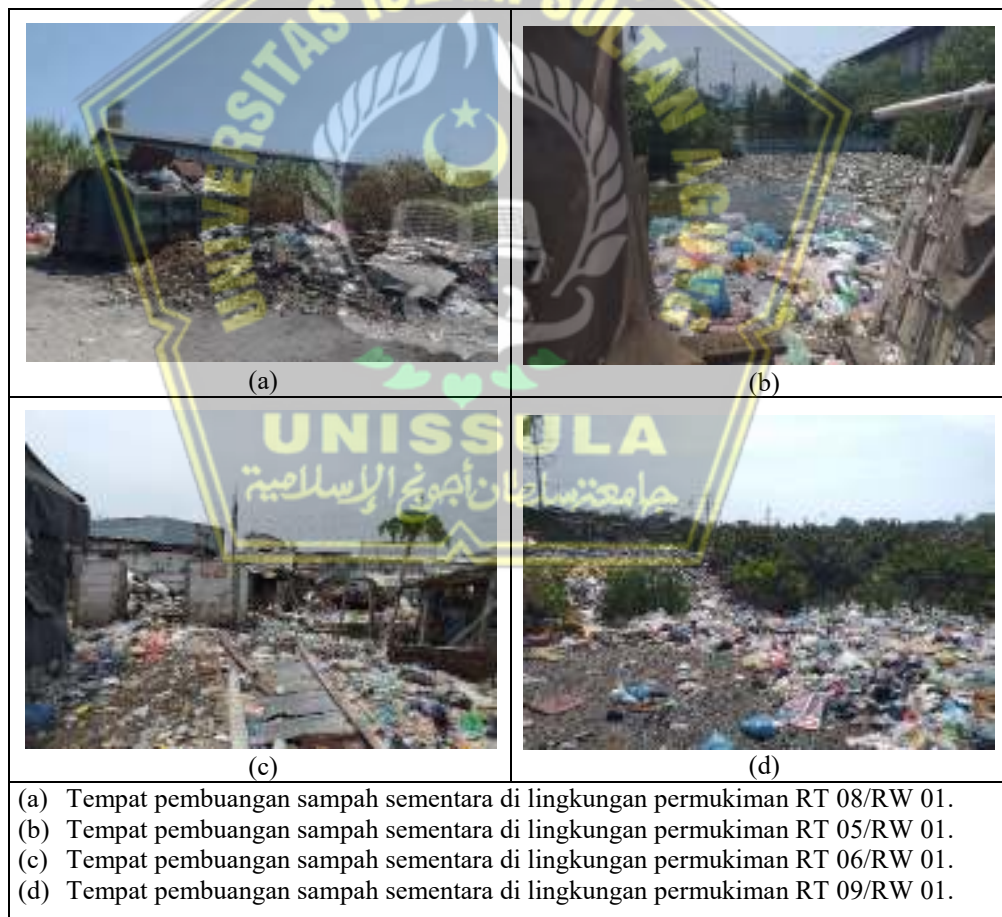
**Gambar 4. 21.**  
**Kondisi Persampahan Lingkungan Permukiman Terdampak Rob di Wilayah RW 01**
