# **ANALYSIS PENENTUAN KELAYAKAN ISOLATOR LAPISAN ZINC SLEEVE PADA MENARA SUTT 150 KV TERHADAP ARUS BOCOR**

## **TUGAS AKHIR**

# **ANALYSIS OF DETERMINING THE FEASIBILITY OF ZINC SLEEVE COATED INSULATORS ON 150 KV TOWERS AGAINST LEAKAGE CURRENT**

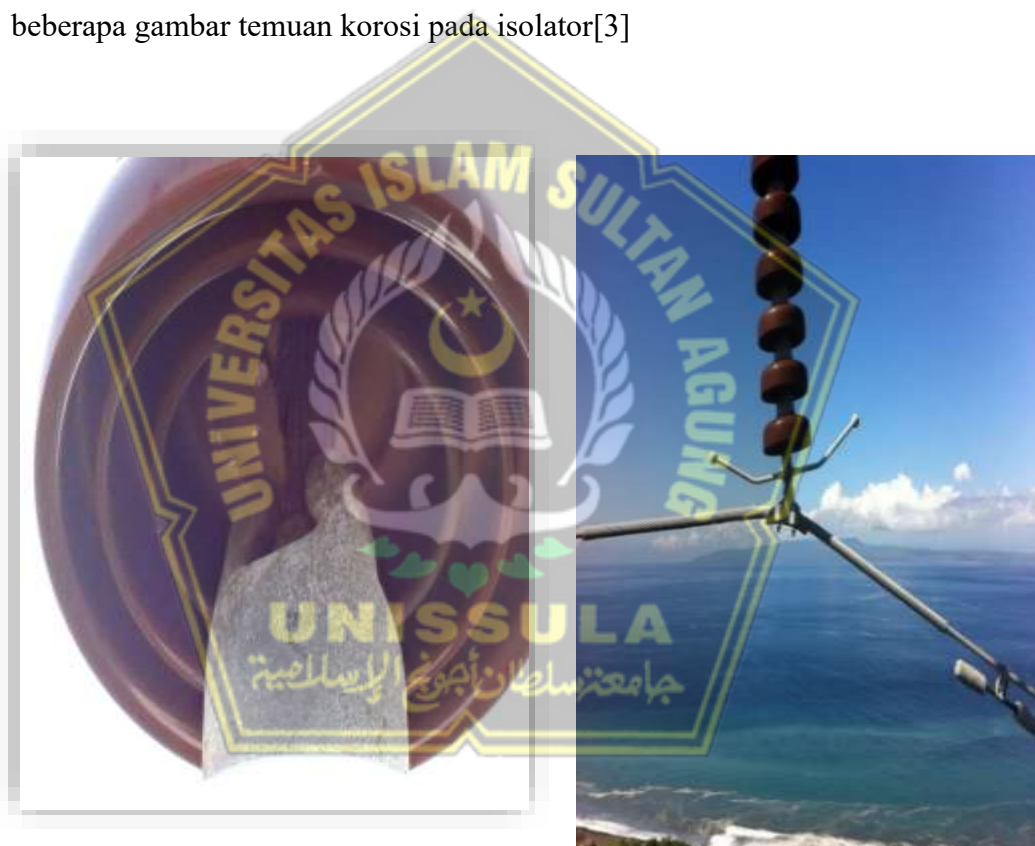
Secara umum penyebab isolator diganti karena isolator mengalami penurunan kemampuan isolasinya, namun di penghantar Sanur – Pesanggaran 1 tower 53 dilakukan penggantian karena *sisi ballpin* isolator mengalami korosi. Beserta penggantian *shackle* sekaligus dilakukan penggantian isolator, berikut beberapa beberapa gambar temuan korosi pada isolator[3]

*Gambar 2 7 Kondisi Korosi Isolator Didaerah sekitar Pantai[2]*

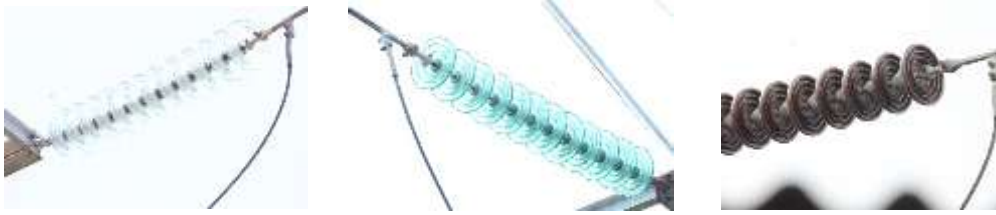
*Gambar 4 1 Hasil Assesment Isolator Terpasang[8]*

diatas merupakan tabel kondisi isolator yang diuji coba dijalur SUTT penghantar Sanur - Pesanggaran yang juga merupakan daerah penghantar rawan korosi. Penyebab lain cepatnya terjadi korosi pada sisi ball isolator ialah adanya partial discharge (korona). Partial discharge (korona) timbul akibat debu yang menempel pada isolator kondisi cuaca kemarau yang panas dan kondisi lingkungan tower yang berdekatan dengan pantai menimbulkan angin laut yang membawa uap air laut yang kemudian menempel pada sisi ball isolator sehingga mengakibatkan penggaraman pada sisi ball isolator yang telah terkelupas akibat partial discharge (korona). Adapun data partial discharge (korona) pada penghantar yaitu sebagai berikut[7]

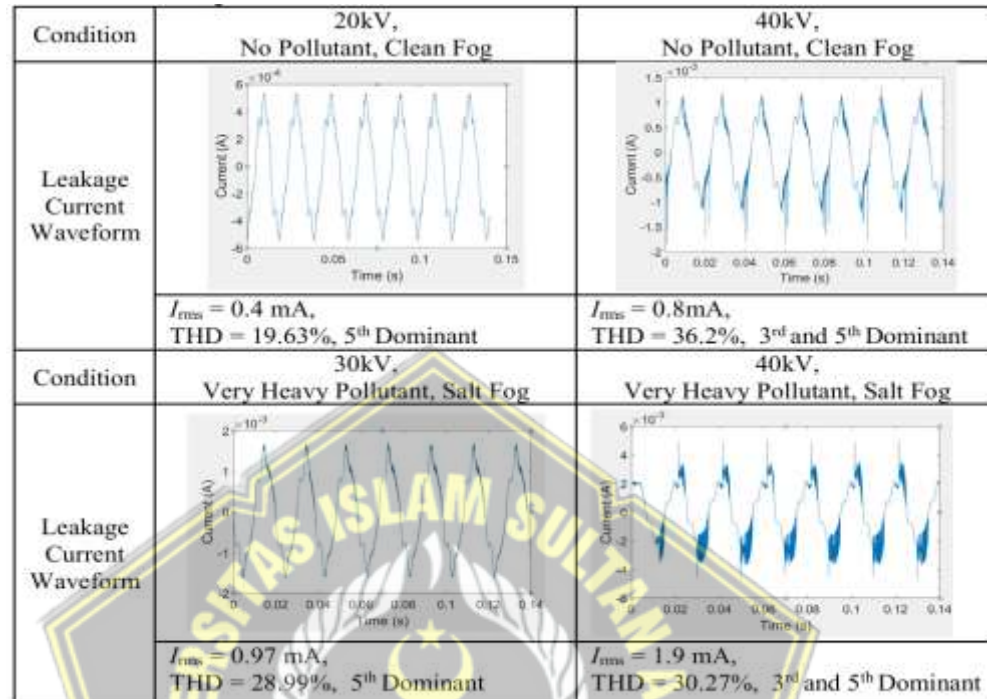
Pada Gambar 4.2 menggambarkan bentuk gelombang arus bocor yang diperoleh dari pengukuran isolator kaca dengan lapisan zinc sleeve bentuk gelombang, yang memiliki belokan seperti lembah sebelum puncaknya. Hampir semua bentuk gelombang pada semua tegangan uji simetris dan memiliki beberapa busur. Pada pengujian 40 kV tegangan, busur lebih banyak terjadi dan bentuk gelombang menjadi asimetris. Selain itu, peningkatan pada besarnya arus bocor

sangat tinggi, sehingga dapat dikatakan pada tegangan uji 40 kV isolator kaca dengan lapisan zinc sleeve dalam keadaan pra-flashover. Gambar 4.2 menunjukkan perbandingan besaran arus bocor isolator kaca dengan lapisan zinc sleeve dibawah pengaruh kabut dan polutan.

Gambar 4 2 Bentuk Gelombang Arus bocor Isolator Kaca dengan Lapisan Zinc Sleeve diKondisi Buatan Berbeda

Dari Gambar 4.2 dapat dilihat perbandingan nilai Rms Leakege Current ( $I_{rms}$ ) dan Distorsi Harmonik Total (THD). Besarnya Rms leakege current ( $I_{rms}$ ) semakin besar seiring dengan tingkat kondisi kabut, kelembaban, serta tingginya nilai tegangan yang diberikan. Distorsi harmonik total (THD) yang terjadi tampak tidak terlaui terlalu terpengaruh dengan lingkungan namun terpengaruh dengan nilai tegangan yang mengalir, dimana pada isolator jenis kaca dengan lapisan zinc sleeve ini Distorsi harmonik total (THD) yang terjadi pada tingkat 5<sup>th</sup> pada tegangan uji dibawah 40kV dan 3<sup>rd</sup> - 5<sup>th</sup> Dominant pada tegangan uji 40kV. Pada isolator jenis kaca dengan lapisan zinc sleeve yang diujikan dapat dilihat pada kondisi lingkungan bersih tanpa polutan dan kabut, dapat dilihat nilai Rms leakege current ( $I_{rms}$ ) berada dibawah 1 Miliampere (mA), bahkan pada tegangan uji tertinggi 40kV nilai Rms leakege current ( $I_{rms}$ ) hanya sebesar 0,8 Miliampere (mA). Pada kondisi lingkungan yang memiliki tingkat polutan tinggi serta berkabut garam nilai Rms leakege current ( $I_{rms}$ ) sangat meningkat tinggi pada tegangan uji 30kV nilai Rms leakege current ( $I_{rms}$ ) sudah mencapai 0,97 Miliampere (mA) dan pada tegangan uji tertinggi 40kV nilai Rms leakege current ( $I_{rms}$ ) sudah mencapai 1,9 Miliampere (mA), Namun Isolator masih dalam kondisi aman belum mencapai Flashover.

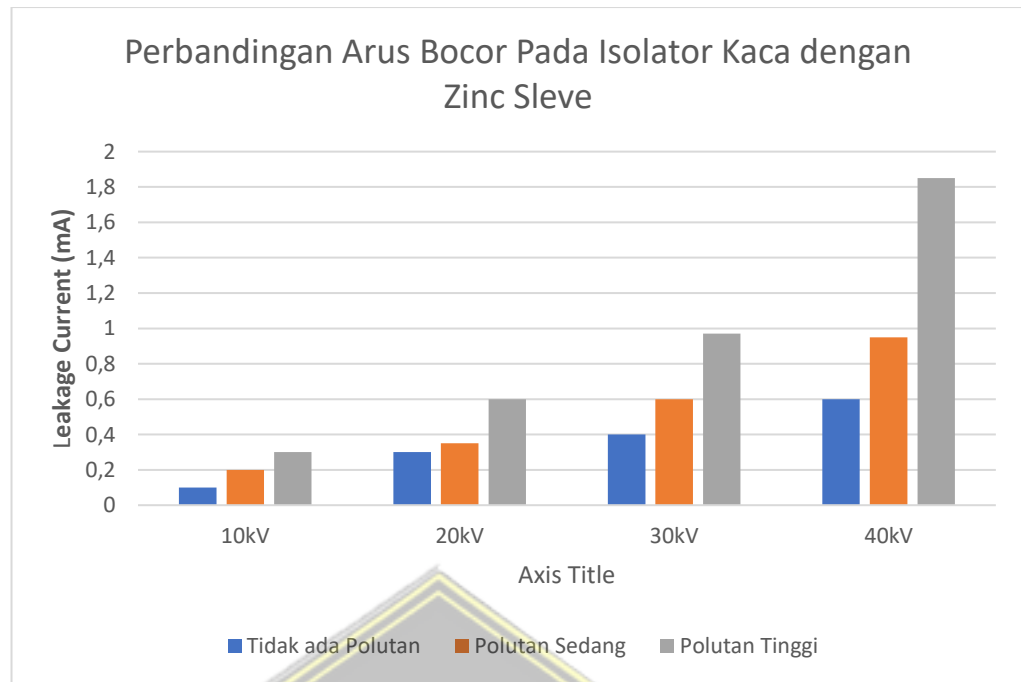
Terlihat dari Tabel 4.4 besarnya arus bocor semakin besar seiring dengan bertambahnya konduktivitas kabut serta kelembaban. Kelembapan kondisi tidak ada kabut sekitar 60 hingga 65%, sedangkan kelembapan kondisi kabut bersih dan garam berkisar 77 hingga 83%. Sebagai kelembaban menunjukkan berapa banyak uap air di udara, kandungan air ini menyebabkan permukaan isolator menjadi lebih konduktif sehingga meningkatkan arus bocor. Tabel 4.4 menunjukkan bahwa besaran arus bocor pada kondisi polutan yang sangat berat adalah paling besar, disusul kondisi polutan sedang dan tidak ada polutan. Hal ini karena polutan yang digunakan mengandung garam dan endapan tidak larut (kaolin) yang ditunjukkan dengan ESDD dan NSDD. ESDD mengacu pada jumlah garam yang memiliki konduktivitas tinggi sehingga menyebabkan permukaan isolator menjadi konduktif. Kondisi yang membuat isolator kaca dengan lapisan zinc sleeve dalam keadaan pra flashover adalah kondisi kabut garam dan polutan yang sangat intens. Pada keadaan ini, banyak busur terjadi di permukaan isolator, menghasilkan perpanjangan pita kering. Oleh karena itu, arus bocor biasanya besar dengan bentuk gelombang yang berbeda dari bentuk gelombang arus bocor pada umumnya.

*Gambar 4.3 Arus Bocor Isolator Kaca Dengan Lapisan Zinc Sleeve*

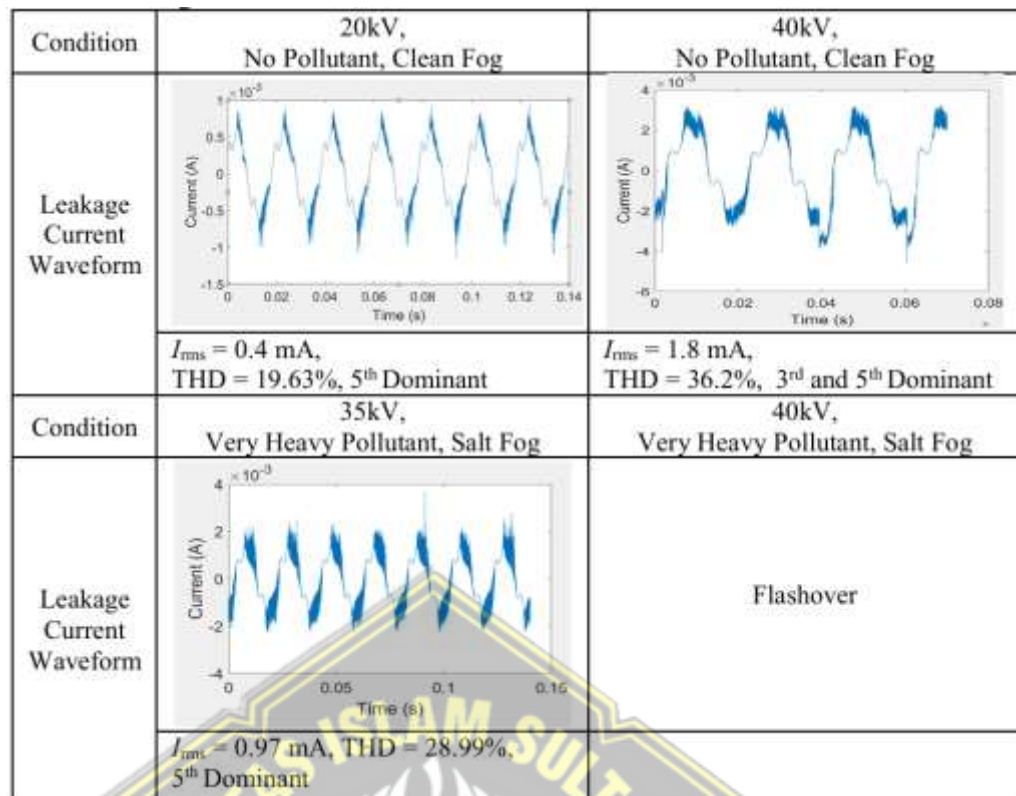
Gambar 4.4 menunjukkan bahwa bentuk gelombang arus bocor isolator keramik tanpa lapisan zinc sleeve mempunyai lilitan seperti lembah sebelum puncak dan lembah masing-masing pada setengah siklus positif dan negatif, membentuk dua bukit pada setiap setengah siklus. Semua bentuk gelombang simetris antara positif dan siklus negatif. Pada tegangan yang diterapkan 20kV, busur yang lebih kecil terjadi setelah setiap puncak. Seiring dengan peningkatan tegangan yang diterapkan, konduktivitas kabut, dan jumlah polutan, lebih banyak busur terjadi di sekitar puncak pada kedua siklus. Hal ini karena meningkatkan parameter tersebut akan meningkatkan jumlah pelepasan atau busur di pita kering

Gambar 4.4 Bentuk Gelombang Arus bocor Isolator Keramik Tanpa Lapisan Zinc Sleeve di Kondisi Buatn Berbeda

Dari Gambar 4.4 dapat dilihat perbandingan nilai Rms Leakege Current (Irms) dan Distorsi Harmonik Total (THD) pada jenis isolator keramik tanpa lapisan zinc sleeve. Distorsi harmonik total (THD) yang terjadi tampak tidak terlalu berbeda dengan jenis isolator kaca zinc sleeve, dimana pada jenis Isolator keramik tanpa lapisan zinc sleeve ini Distorsi harmonik total (THD) yang terjadi pada tingkat 5<sup>th</sup> pada tegangan uji dibawah 40kV dan 3<sup>rd</sup> - 5<sup>th</sup> Dominant pada tegangan uji 40kV namun pada kondisi lingkungan polutan dan kabut garam tinggi isolator telah mengalami flashover sehingga hasil Distorsi harmonik total (THD) tidak ada. Pada jenis isolator keramik tanpa lapisan zinc sleeve yang diujikan dapat dilihat pada kondisi lingkungan bersih tanpa polutan dan kabut, dapat dilihat pada tegangan uji 20kV nilai Rms leakege current (Irms) sama dengan isolator kaca lapisan zinc sleeve yaitu sebesar 0,4 Miliamper (mA), namun pada tegangan uji tertinggi 40kV nilai Rms leakege current (Irms) meningkat sebesar 1,8 Miliamper (mA). Pada kondisi lingkungan yang memiliki tingkat polutan tinggi serta berkabut garam nilai Rms leakege current (Irms) baru mencapai 0,97 Miliamper (mA) pada tegangan uji 35kV sedangkan pada isolator kaca dengan zinc sleeve nilai tersebut sudah muncul pada tegangan uji 30kV akan tetapi pada tegangan uji tertinggi 40kV isolator mengalami Flashover.

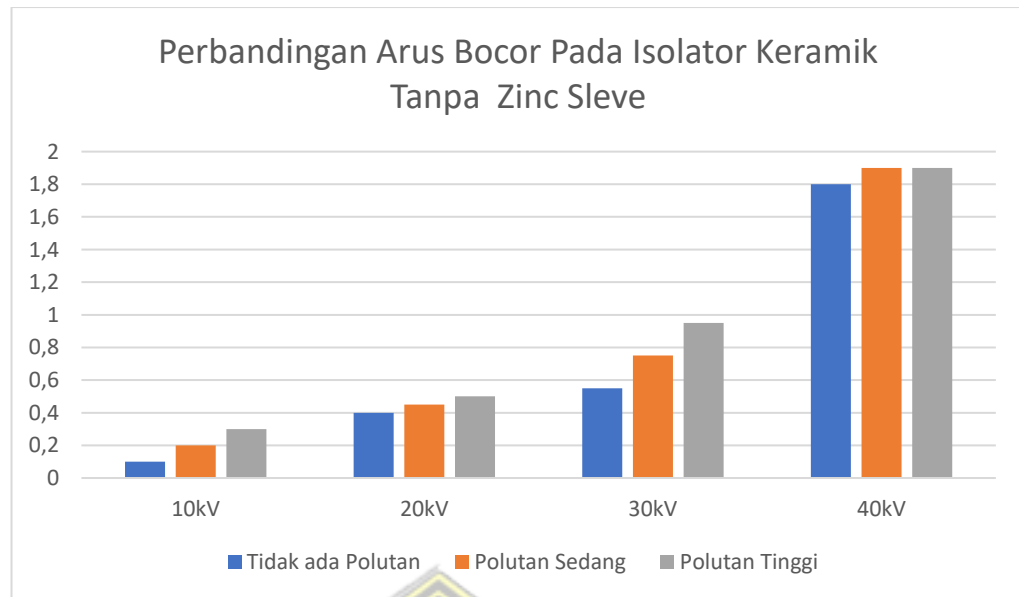
Tabel 4.5 menunjukkan hasil uji arus bocor isolator keramik tanpa lapisan zinc sleeve di bawah pengaruh kabut dan polutan. Dari gambar terlihat bahwa pada kondisi kering atau tidak ada kabut terjadi kebocoran arus kecil, disusul kondisi polutan sedang dan Polutan tinggi garam, apapun kondisi polutannya. Gambar tersebut juga menunjukkan bahwa besaran arus bocor pada kondisi kabut bersih dan kabut garam meningkat tiba-tiba pada tegangan 40 kV karena kondisi isolator sudah mendekati flashover. Jika dibandingkan dengan menunjukkan kondisi isolator dengan adanya polutan, pada 40 kV, mereka sudah mencapai kondisi flashover. Oleh karena itu, tidak ada data kebocoran arus yang diperoleh. Sedangkan Tabel 4.5 menunjukkan kondisi isolator tanpa bahan pencemar atau dalam kondisi bersih; mereka dapat mempertahankan kondisi pengoperasian tanpa flashover bahkan pada tegangan yang lebih tinggi, khususnya di bawah kabut bersih. Sebab, dalam kondisi berkabut, air dan garam menyebabkan peningkatan konduktivitas kabut, sehingga meningkatkan konduktivitas permukaan, serta kebocoran arus. Konduktivitas kabut garam lebih tinggi dibandingkan kabut air yang lebih tinggi daripada tidak ada kabut.

*Gambar 4 5 Arus Bocor Isolator Keramik Tanpa Lapisan Zinc Sleeve*

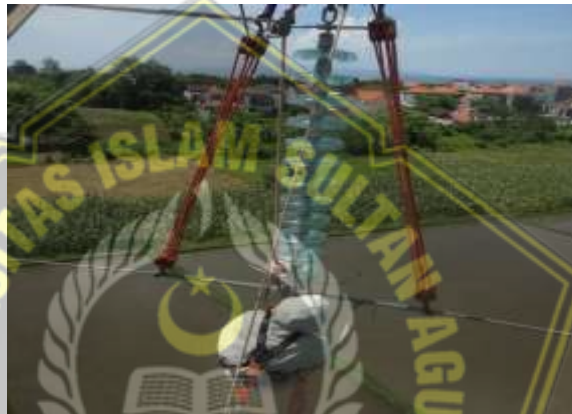
Pada saat pemeliharaan penggantian isolator T.53 SUTT Penghantar Sanur-Pesanggaran 1 ditemukan anomaly berupa adanya korosi pada sisi ball isolator yang berada di Penghantar Sanur-Pesanggaran 1, Isolator tersebut jenisnya Sediver Normal pemasangan tahun 1995 direnceng ke-4 dengan total terpasang 12 keping isolator yang berada pada tower berjenis suspension. Diketahui beban yang akan diterima oleh konduktor apabila isolator tersebut putus/terlepas akibat korosi ialah 4,6Kg/keping. Pada sisi life time isolator yang memang telah terpasang sekitar 25-30 tahun lalu serta dari letak tower yang memang memiliki jalur penghantar berdekatan dengan Pantai [7].

*Gambar 4 7 Pemasangan Isolator Baru Jenis Kaca dengan Lapisan Zinc Sleeve*

Dari data hasil Climb up inspection pemeriksaan terhadap tower berikut perlengkapannya diketahui bahwa gangguan yang berupa korosi menuju sisi ball isolator, gangguan akibat kerusakan peralatan seperti adanya Isolator flash / putus, Konduktor/jumper putus, dan GSW/vangnet putus sering terjadi pada november 2019, data di atas merupakan rangkuman data uji coba penggunaan jenis isolator penghantar Sanur-Pesanggaran 1 di bulan November 2019, dan perlu diketahui bahwa dalam kondisi penggunaan isolator berbahan keramik/kaca normal semestinya tidak ada korosi terjadi pada bagian tersebut [7].
