**ANALISA PERBAIKAN DAN UNJUK KERJA UNIT
SCREEN WASH PUMP DENGAN PENDEKATAN
LEAN TOTAL PRODUCTIVE MAINTENANCE
DI PT. UBJOM PLTU REMBANG**

LAPORAN TUGAS AKHIR

**FAKULTAS TEKNOLOGI INDUSTRI
UNIVERSITAS ISLAM SULTAN AGUNG
SEMARANG**

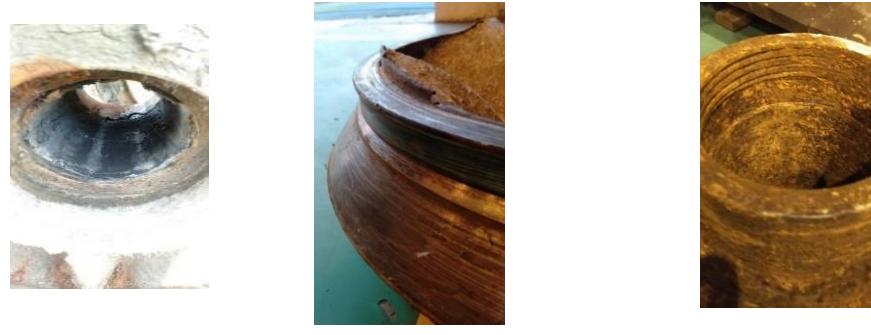
Pada pengoprasiannya SWP pernah terjadi vibrasi tinggi karena kurang tanggapnya operator dalam melakukan *action* berupa pelaporan, sehingga berdampak pada *guide bearing*, *shaft sleeve aus*, *impeller* terkikis sehingga pompa SWP A mengalami *downtime* yang lama karena proses perbaikan. Karena pompa SWP A mengalami *downtime* yang lama maka hanya ada satu pompa SWP yang tersedia yaitu pompa SWP B. Apabila pompa SWP B mengalami kerusakan sebelum pompa SWP A selesai perbaikan maka tidak ada *supply water sealing* ke CWP. Hal ini akan mengakibatkan vibrasi pada CWP dan akan menyebabkan kerusakan pada pompa CWP. Kerusakan pompa SWP terlihat pada gambar 1 dibawah ini.

(a) *Guide bearing*(b) *Impeller*(c) *Shaft Sleeve***Gambar 1.1** Dampak vibrasi high pada SWP A

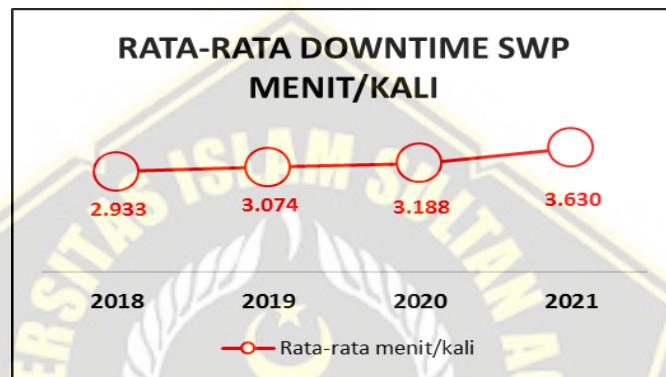
**Gambar 1.2** Rata – rata *Downtime Screen Wash Pump* Periode 2018-2021**Tabel 1.1** Frekuensi *Downtime Screen Wash Pump* Periode 2018-2021

Berdasarkan gambar 1.2 dan tabel 1.1 maka untuk *downtime* di mesin *screen wash pump* mengalami kenaikan lama waktu perbaikannya untuk setiap kali terjadi kerusakan dari tahun 2018 sampai 2021. Hal ini berpotensi mengakibatkan terjadinya kegagalan proses produksi karena hanya satu SWP yang beroperasi dan akan membuat kerugian besar pada penilaian pembangkit dan kerugian keuangan.

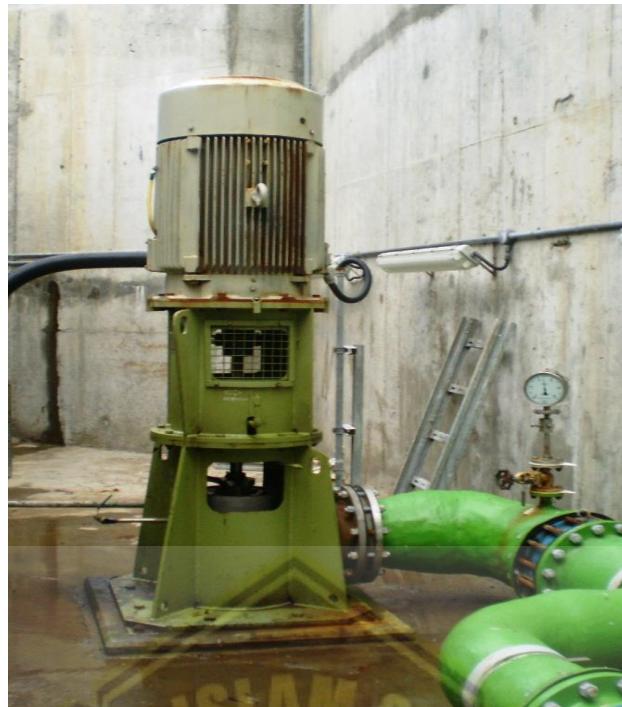
Screen Wash Pump merupakan suatu peralatan di area intake yang berfungsi sebagai *supply sealing Circulating Water Pump* dan sebagai *supply fluida Nozzle Spray Travelling Band Screen (TBS)*

Gambar 2.1 Screen Wash Pump

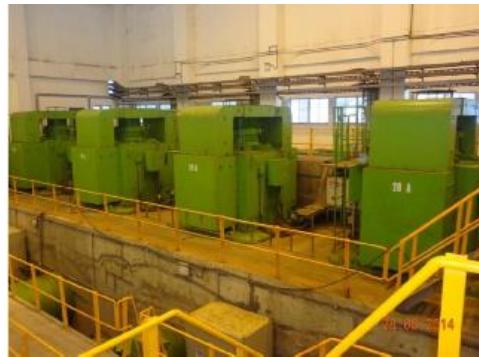
Berfungsi sebagai pompa air laut untuk pendingin ekstrasi steam dari LP turbin di condenser dan pendingin air *di cooling water heat exchanger*.

Gambar 2.2 Circulating Water Pump

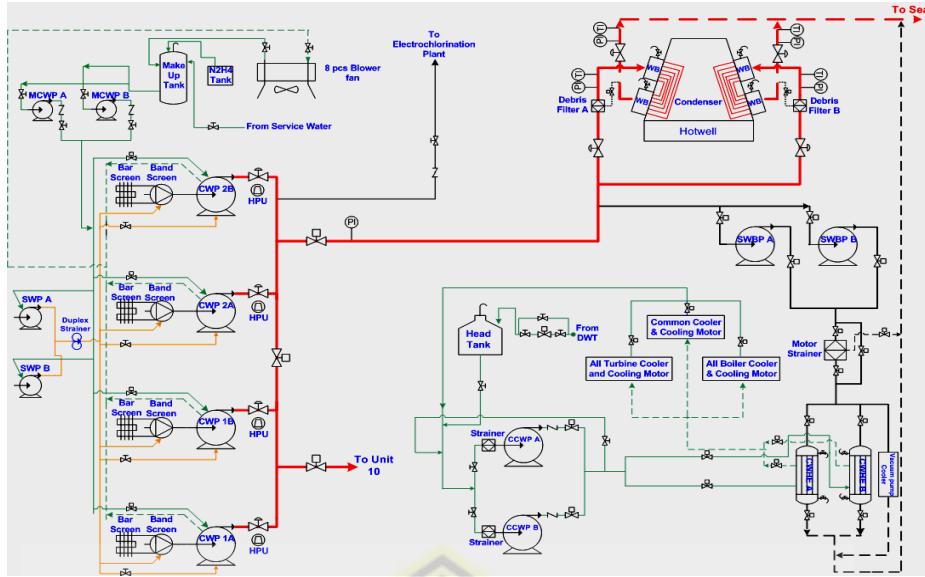
Sistem pendingin menggunakan air laut sebagai sumbernya. Air laut dipompa oleh *Circulating Water Pump* (CWP) yang masing-masing berkapasitas 50% dengan tipe *Centrifugal Pump axial mixed Flow*. Untuk kebutuhan satu unit operasi PLTU diperlukan 2 CWP.

Gambar 2.3 Diagram alir Sistem Pendingin PLTU Rembang

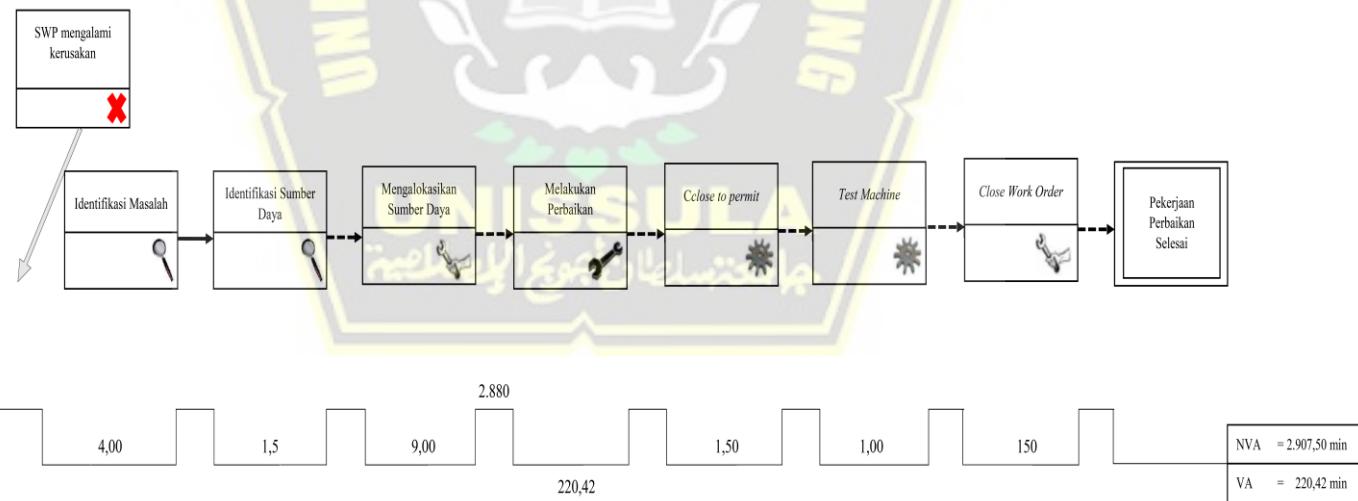
Current state mapping merupakan tahap kedua setelah penentuan *framework*. Map ini menggambarkan proses perbaikan secara aktual. Kegiatan ini meliputi aktivitas yang mempunyai nilai tambah (*added value*) dan aktivitas yang tidak mempunyai nilai tambah (*non added value*). Dibawah ini adalah *current state mapping* perbaikan mesin SWP, sebagai berikut :

**Gambar 4.3** Current State Mapping Perbaikan SWP

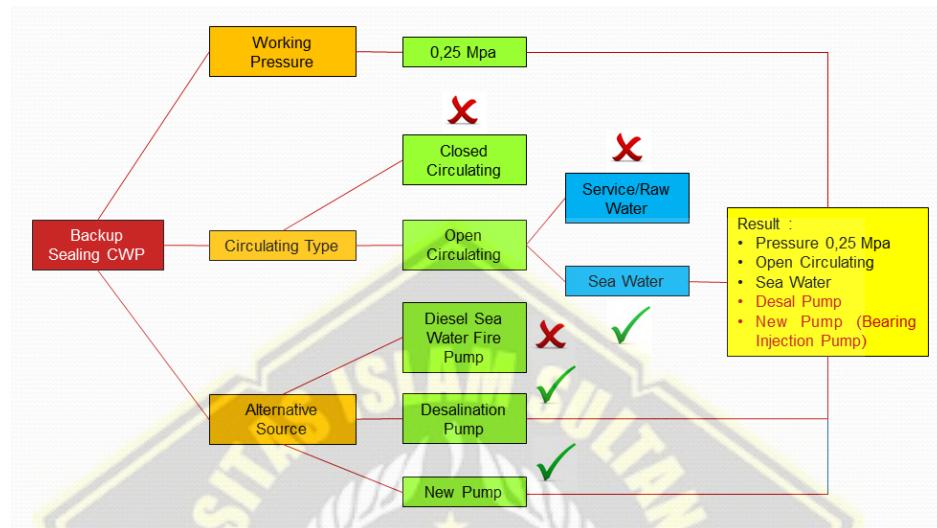
Pemilihan *source backup sealing* CWP berdasarkan 3 *working pressure*, circulating type, dan alternative source. Pertama berdasarkan *working pressure* pada sealing CWP ± 0.25 Mpa atau 2.5 Bar. Kedua berdasarkan *circulating type* yang dipilih adalah sistem terbuka (*open circulating*) karena flow sesuai dengan *existing* berupa *sea water*. Sistem tertutup (*close circulating*) tidak di pilih karena bila menggunakan sistem tertutup (*close circulating*) harus menambah sistem heat exchanger sehingga biaya menjadi mahal dan service raw water tidak di pilih karena akan merubah desain sealing CWP. Ketiga berdasarkan *alternative source* dipilih yang paling mudah dipasang dan tidak merubah desain existing secara signifikan

serta pemilihan *source* yang paling dekat dengan line pipa utama *sealing CWP* yaitu di *Desal pump*. Diesel sea water fire pump tidak di pilih karena menggunakan bahan bakar HSD, hal ini terkait penghematan keuangan. Ketiga pemilihan *source backup sealing CWP* tersebut dijelaskan pada gambar 4.5.

Gambar 4.5 Proses Pemilihan Source

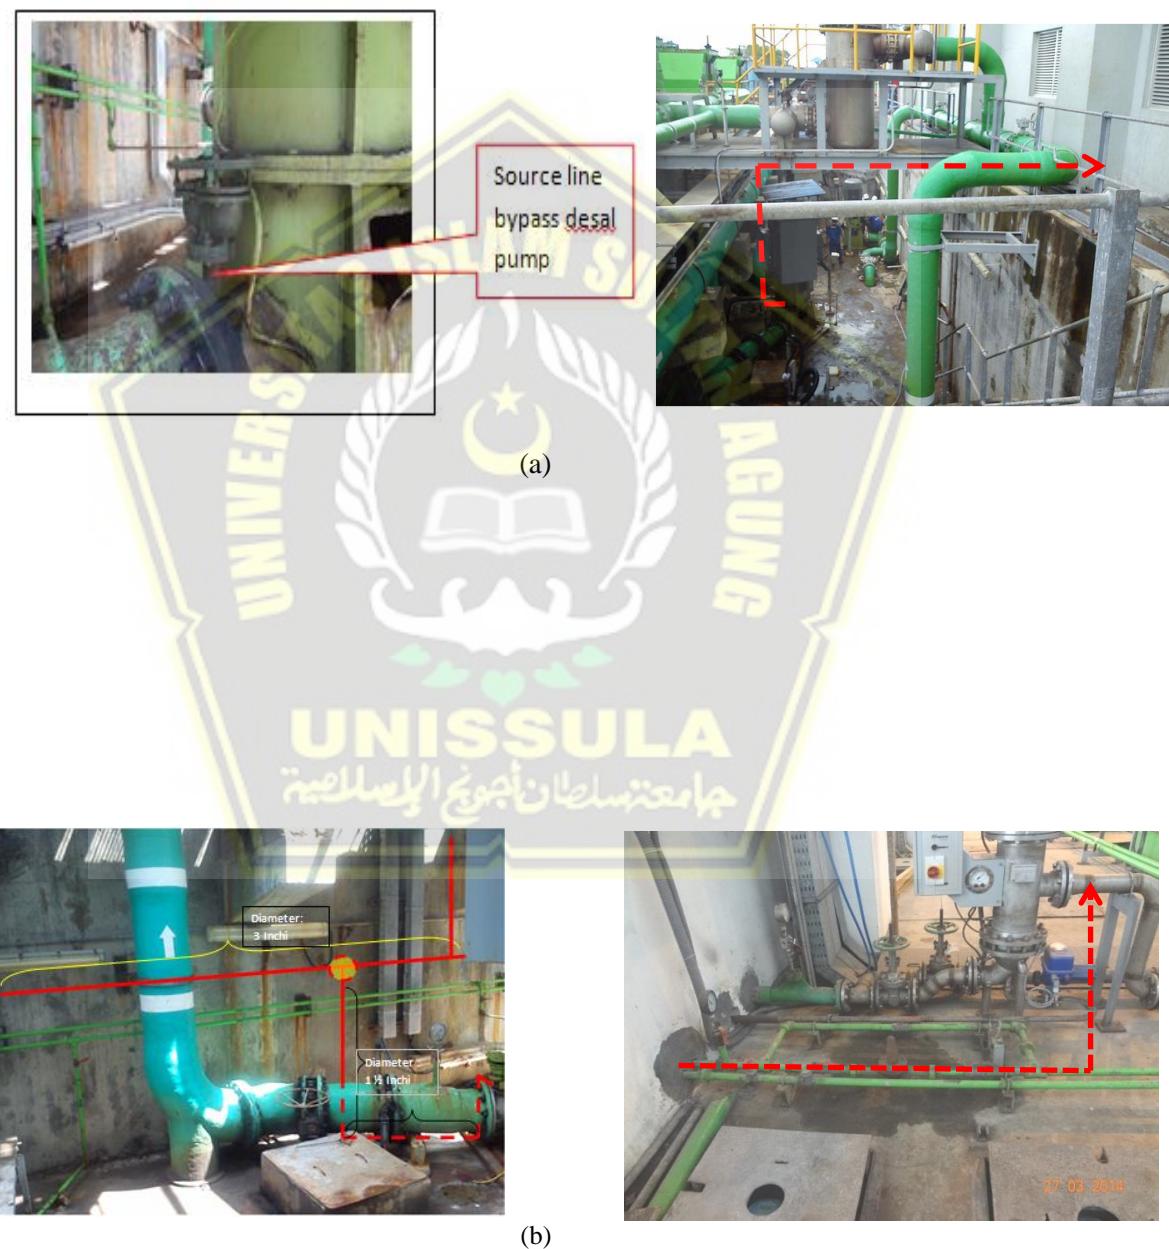
Source pemasangan sealing dilakukan di *venting Desal Pump* karena tidak merubah secara signifikan dan mudah untuk dilakukan. Pada gambar 8 dan 9 ditunjukan pengambilan source sealing dari venting desal pump menuju *line existing sealing CWP*. Dan pada gambar 10 ditunjukan pengambilan *source sealing* dari *venting desal pump* menuju *line existing sealing CWP*.

Gambar 4.6 Desain Jalur Pipa/Line Emergency Bearing Injection CWP

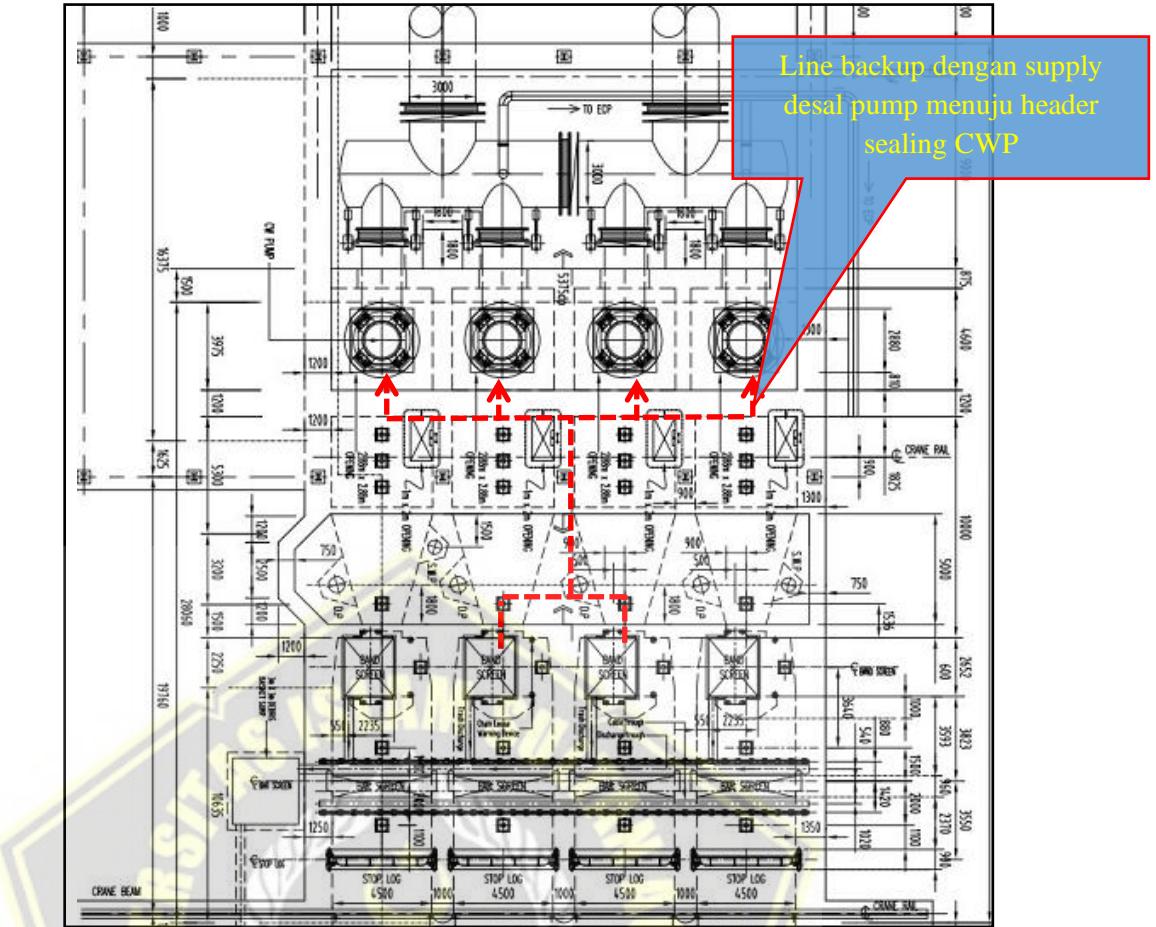
Gambar 4.7 Skema Pengambilan Source Dari Venting Desal Pump

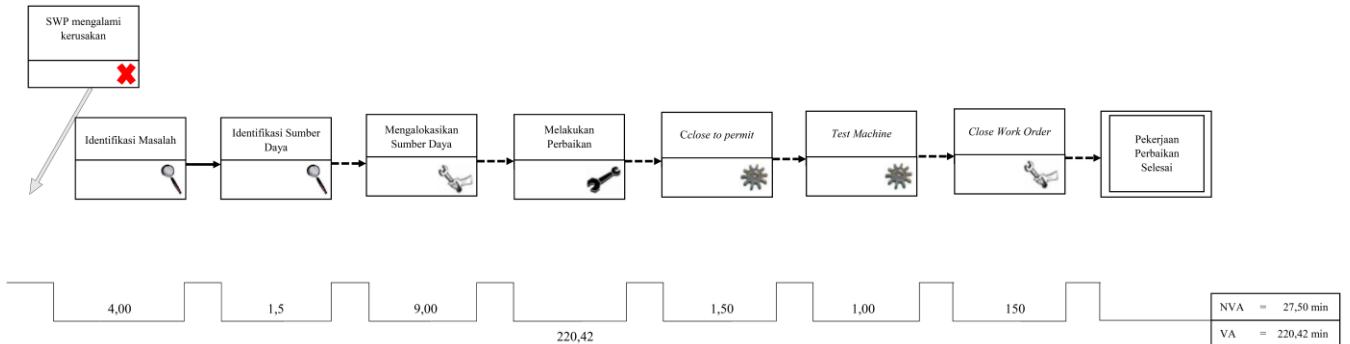
Future state mapping merupakan pemetaan proses perbaikan secara aktual setelah dilakukan rekomendasi tindakan perbaikan. Kegiatan ini meliputi aktivitas yang mempunyai nilai tambah (*added value*) dan aktivitas yang tidak mempunyai nilai tambah (*non added value*). Dibawah ini adalah *future state mapping* perbaikan mesin SWP, sebagai berikut :

Gambar 4.9 Future State Mapping Perbaikan SWP
