**ANALISIS PROSES PERUBAHAN PERMUKIMAN
DI WILAYAH PESISIR AKIBAT DAMPAK TERJADINYA
ABRASI DAN INUNDASI DI DESA SRIWULAN,
KECAMATAN SAYUNG, KABUPATEN DEMAK**

TUGAS AKHIR

UNIVERSITAS ISLAM SULTAN AGUNG

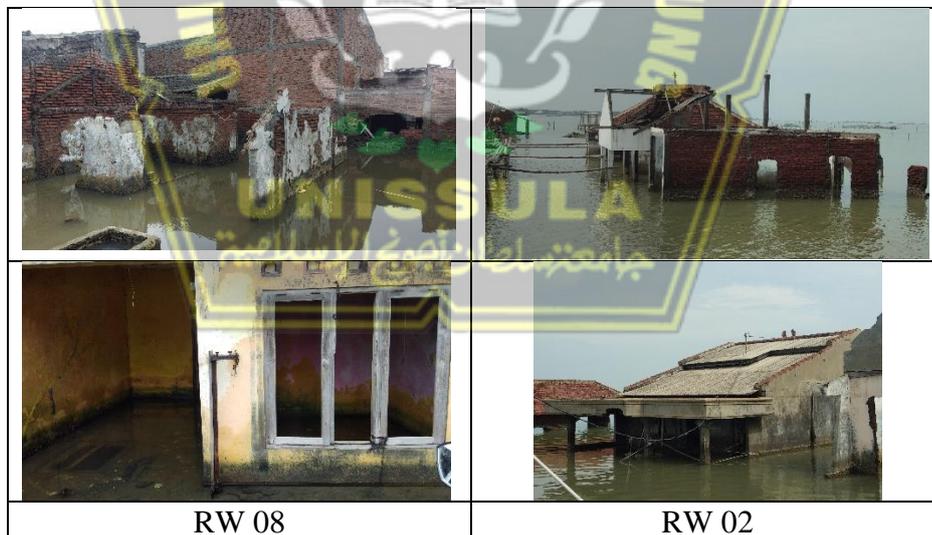
Gambar 3. 10 Kondisi Bangunan Desa Sriwulan

Pemukiman Desa Sriwulan mempunyai berbagai karakter bangunan, yang disertai dengan kepadatan bangunan yang tinggi dikarenakan pemukiman Desa Sriwulan Termasuk ke dalam golongan perumahan sehingga jarak antar bangunan satu dengan lainnya sangat minim. Dan mayoritas bangunan adalah semi permanen dengan berbahan dasar genteng, batu bata dan kayu sebagai bahan baku bangunan. Selain itu masih adanya bangunan yang mempertahankan arsitektur dengan corak budaya dan dapat dilihat dari desain atap yang berbentuk limasan. Dengan ciri khas tersebut tentunya memberikan kriteria tersendiri dan memberikan nilai keindahan, akan tetapi dengan berbagai fenomena yang terjadi di Desa Sriwulan menyebabkan berbagai bangunan hunian mengalami kerusakan dikarenakan sering tergenang air laut yang sifatnya merusak dinding rumah dan lantai bangunan, sehingga semakin lama menyebabkan dinding bangunan keropos serta roboh dan banyak lantai yang retak sehingga menyebabkan penurunan kualitas hunian bangunan. Berikut adalah peta titik bangunan yang mengalami kerusakan yang parah di RW 02, 08.

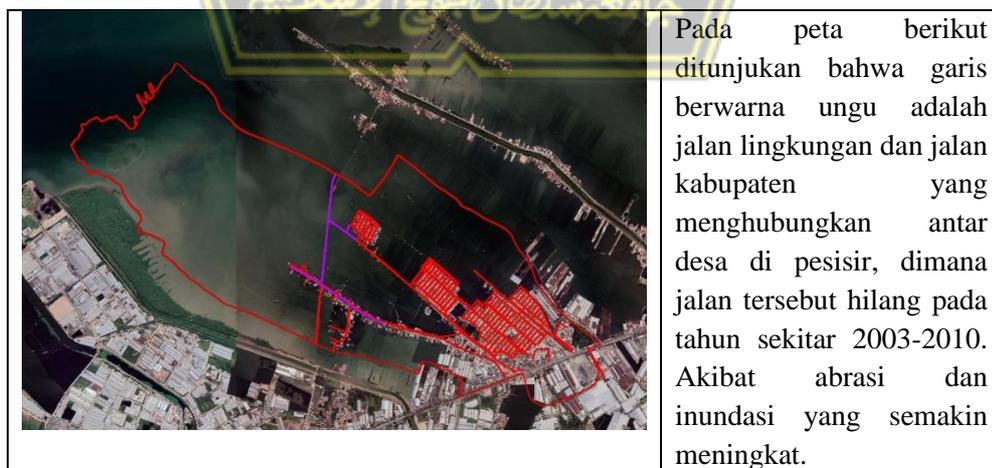
Gambar 3. 12 Jalan Desa Sriwulan

Akan tetapi semakin tahun abrasi dan inundasi semakin meningkat, ditandainya dengan abrasi di setiap tenggang waktu lima tahun mengalami kemunduran sejauh 200 an meter menyebabkan gelombang air laut semakin tinggi dan menggenangi jalan yang ada di Desa Sriwulan, dengan durasi yang cukup lama dan sifat air yang merusak menyebabkan jalan mengalami kerusakan . Bahkan jalan yang menjadi akses utama penduduk juga ikut tergenang sehingga menyebabkan akses terhenti dan kegiatan penduduk Desa Sriwulan terhambat. Karena setiap tahunnya Inundasi mengalami peningkatan menyebabkan penduduk untuk beradaptasi terhadap lingkungan dengan meninggikan jalan agar dapat dilalui dan untuk aktivitas penduduk. Dampak yang diberikan selain kerusakan terhadap jalan yaitu banyak jalan yang hilang dan tidak dapat diakses kembali seperti jalan kabupaten yang menghubungkan genuk sari dengan kecamatan sayung hilang pada tahun 2009-2010. Dan jalan utama pemukiman yang berada di RW 02 hilang dari sejak tahun 2000an serta jalan RW 08 yang menghubungkan jalan ke jalan Kabupaten hilang karena tingginya air laut dan gelombang. Berikut adalah Citra Satelit jalan yang ada di Desa Sriwulan.

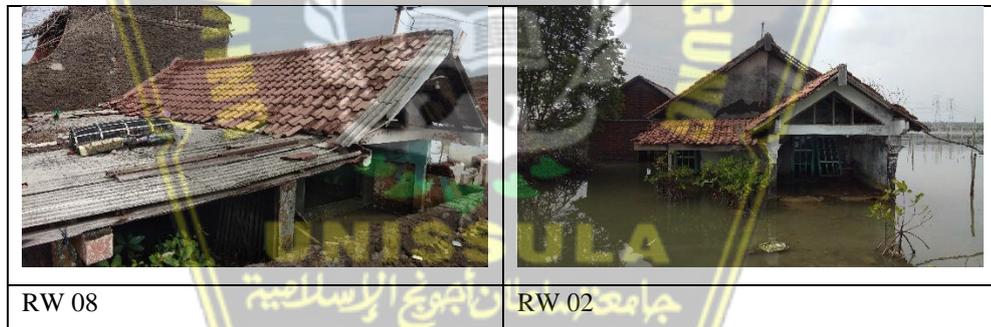
Gambar 4. 3 Permukiman Terdampak Abrasi dan Inundasi

Banyak nya bangunan yang rusak dan bahkan hingga hilang menjadi tantangan bagi penduduk Desa Sriwulan dalam menghadapi fenomena yang terjadi agar mampu beradaptasi dengan lingkungan sekitar seiring dengan perubahan yang ada. Dan tentunya masih banyak nya penduduk yang bertahan dilokasi Inundasi/banjir rob dilatar belakangi dari berbagai alasan mereka untuk tetap tinggal dikawasan rawan bencana.

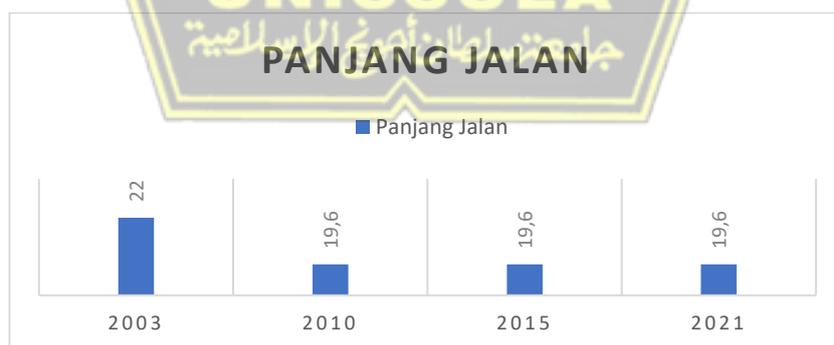
Gambar 4. 14 Grafik Perubahan Jalan 2003-2021

Akan tetapi dengan adanya fenomena inundasi/banjir rob memberikan sejumlah dampak yang cukup signifikan. Terendam jalan, banyak jalan yang rusak bahkan menyebabkan sulitnya aktivitas penduduk pada umumnya. Maka Dalam permasalahan adanya jaringan jalan yang hilang maupun rusak akibat banjir rob. Dan berdasarkan data dan hasil analisis ditentukan jalan yang hilang di RW 02 dan RW 08. Berikut hasil analisis yang telah dilakukan.

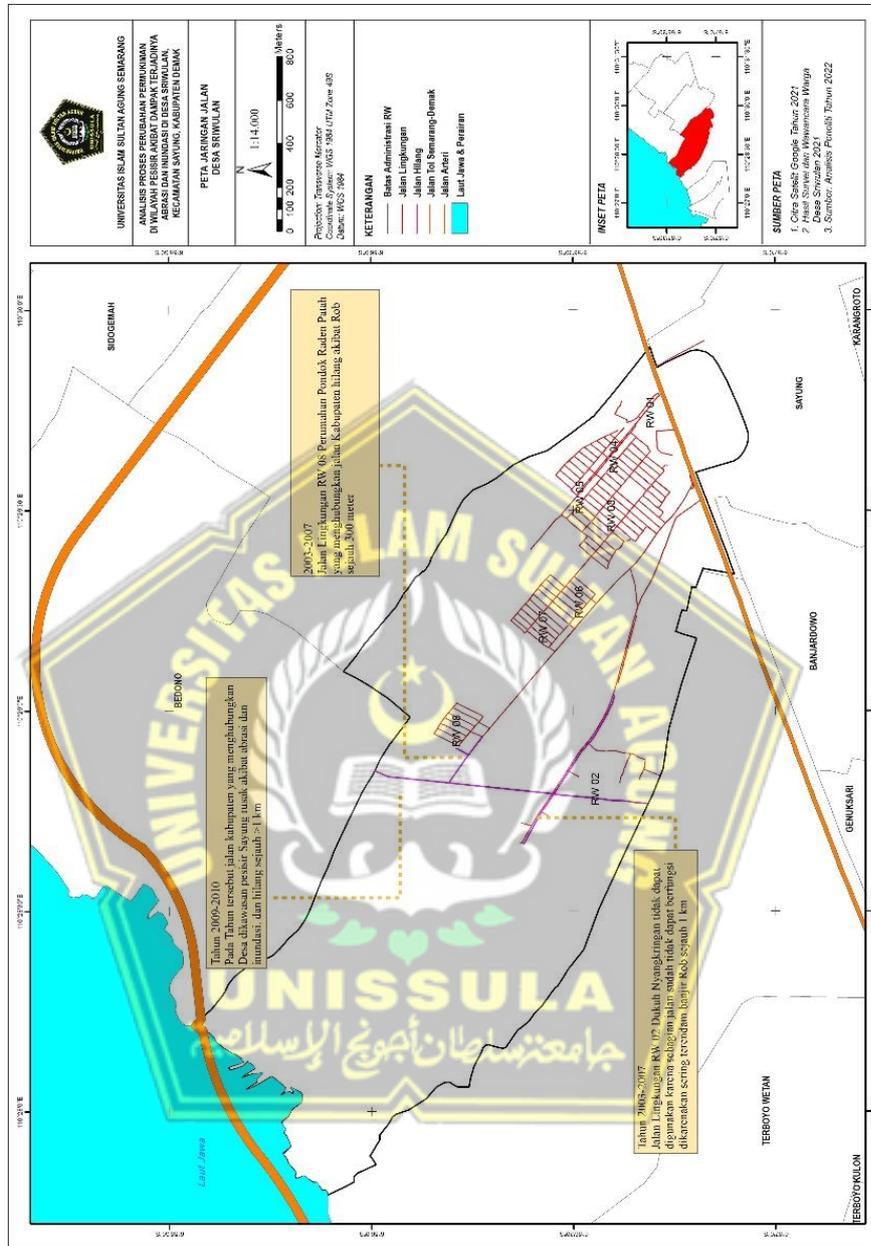
Gambar 4. 15 Peta Jaringan Jalan Desa Sriwulan 2003 – 2021

tahunnya. Ditujukan dari hasil tersebut bahwa setiap tahun jalan yang terdapat di desa Sriwulan banyak yang hilang terutama di Dukuh Nyangrkingan RW02 mencapai 1 satu km selang waktu antara 2003 sampai dengan 2010 selamat 7 tujuh tahun, serta hilangnya jalan kabupaten yang menghubungkan desa-desa di wilayah pesisir Kecamatan Sayung dengan total 1,2 km dan jalan penghubung antara RW 08 dengan jalan Kabupaten sejauh 300 meter.

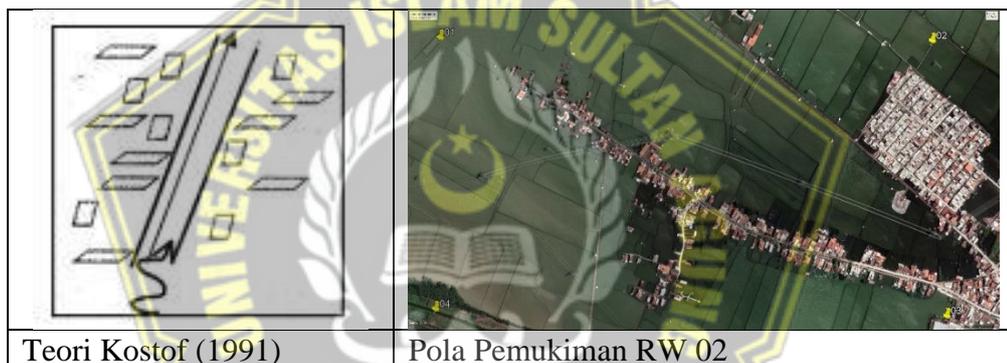
Gambar 4. 16 Pola Pemukiman RW 02 Berbentuk Linier

- **Pola persebaran pemukiman**, jika dilihat untuk pola persebaran Dukuh Nyangkringan membentuk pola struktur linier memanjang dengan tipe pemukiman yang dibangun secara memanjang dan membentuk pola berderet. dimana dukuh Nyangkringan merupakan tumpuan awal mula perkembangan pemukiman yang ada di Desa Sriwulan. dan bisa dibuktikan dari peta yang telah dibuat bahwa pemukiman yang ada di dukuh nyangkringan memiliki pola memanjang mengikuti ruas jalan serta berlokasi sepanjang garis pantai.

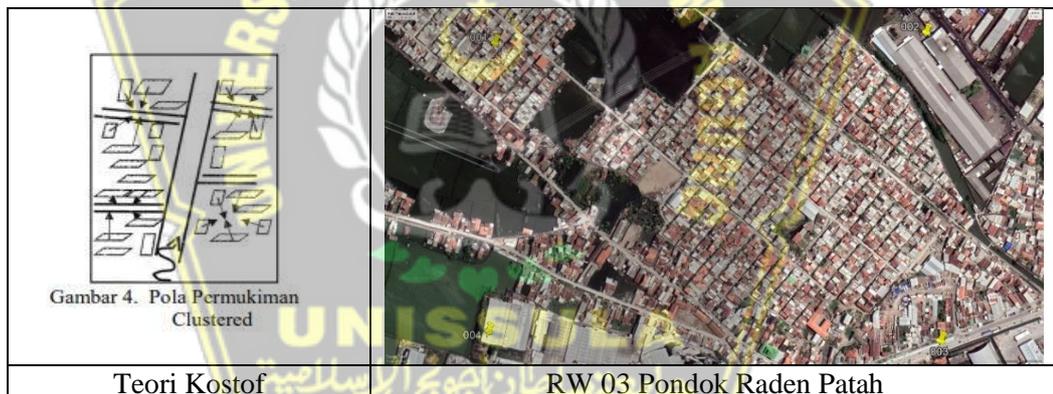
Gambar 4. 19 Pola Pemukiman RW 03 Berbentuk Cluster

- **Pola persebaran pemukiman** RW 03 berdasarkan analisis teori Kostof permukiman Pondok Raden Patah tergolong ke dalam Cluster dimana, pola tersebut berkembang dengan ditandai munculnya unit-unit bangunan dengan kecenderungan pola pemukiman yang berkelompok, yang dianggap memiliki sebuah nilai pengikat demi menjalankan aktivitas bersama. Sehingga teori tersebut sangat cocok dengan perkembangan pemukiman di RW 03 Pondok Raden Patah.

Teori Kostof RW 03 Pondok Raden Patah
 Sumber analisis penulis 2021

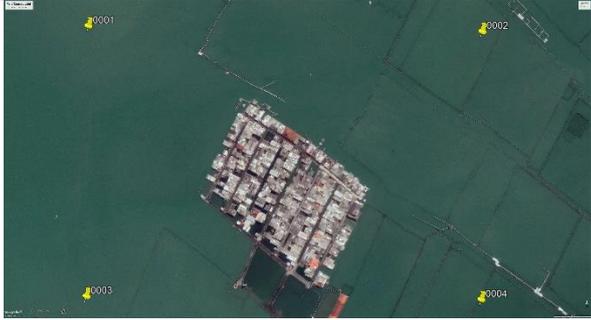
Gambar 4. 22 Pola Pemukiman RW 08 Berbentuk Cluster

Teori Kostof	RW 08 Pondok Raden Patah

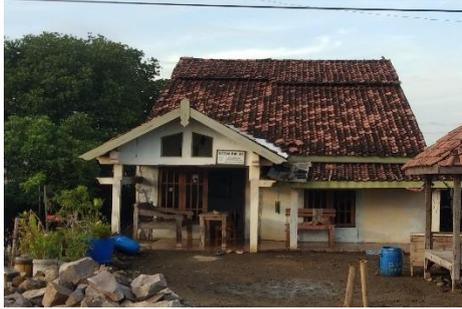
Foto rumah RW 02 Dukuh Nyangkringan

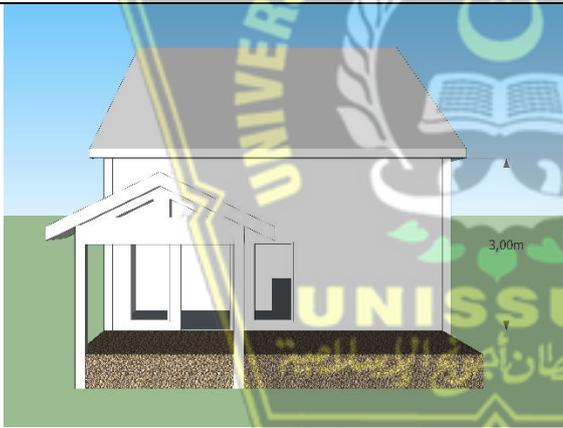
Before, Bangunan rumah sebelum abrasi dan rob masuk ke permukiman dimana bangunan perumahan tersebut memiliki dinding dengan tinggi 3 meter dan lebar 5 meter.

After, Abrasi dan Inundasi yang telah merendam permukiman dari tahun 2000-2021. Dalam perubahannya struktur dan desain bangunan masih sama seperti awal mula terbentuk, akan tetapi bangunan permukiman semakin lama semakin menurun yang dulunya berdiri 3-4 meter menjadi 2-2,5 meter, dengan adanya peninggian lantai bangunan.

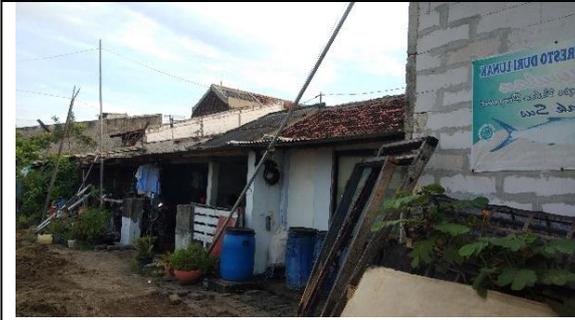
<p>Foto Bangunan rumah warga perumahan pondok raden patah RW 03</p>

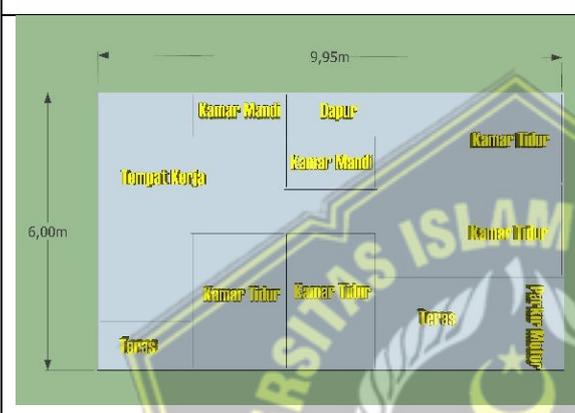
<p>Denah 2D, Dari hasil analisis dan observasi yang diperoleh bahwa fungsi ruang bangunan tidak banyak mengalami perubahan.</p>

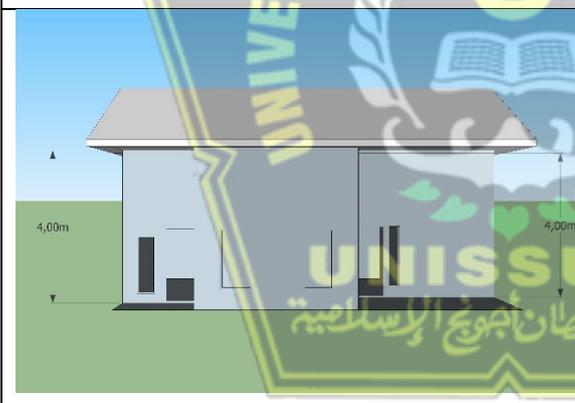
<p>Before, Sebelum terjadinya abrasi dan inundasi bangunan yang di rw 3 sendiri memiliki ketinggian standar antara 3-4 meter.</p>

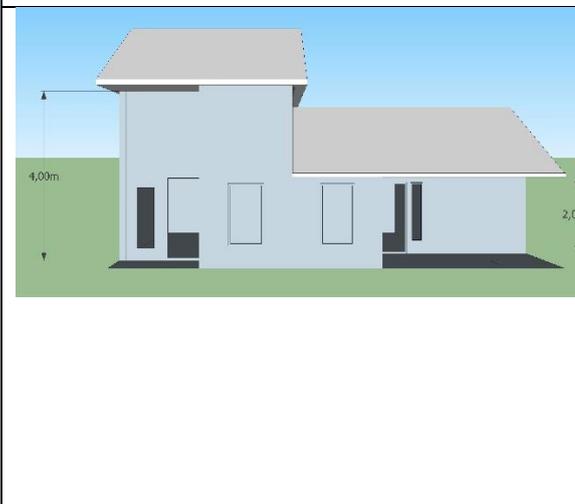
<p>After, dengan masuk nya abrasi dan inundasi pada tahun 2009-2010 menyebabkan berbagai bangunan fisik di pondok raden patah RW 03 banyak mengalami perubahan. Yang dulunya memiliki tinggi 3 – 4 meter menjadi 2 meter. Ketinggian rumah dan jalan masih didominasi ketinggian jalan karena setiap tahun mengalami peninggian</p>

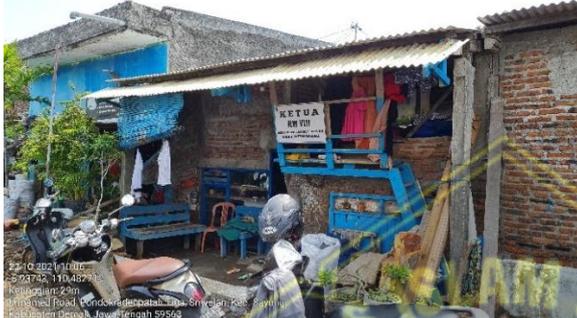
<p>Foto Bangunan RW 08</p>	<p>Foto Bangunan RW 08</p>

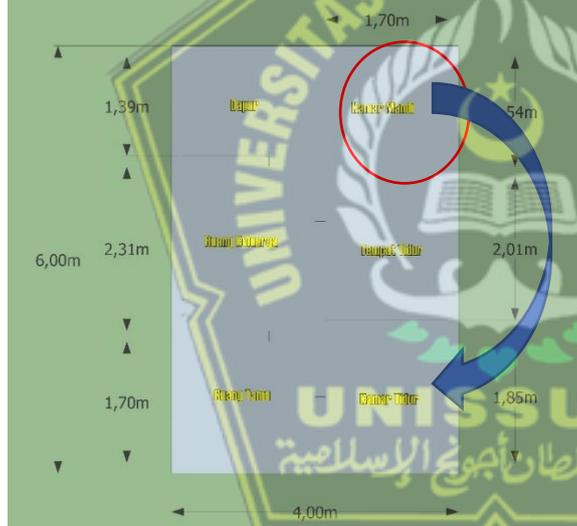
<p>Denah 2D, Untuk fungsi ruang permukiman yang ada di RW 08 tahap 3 pondok raden patah terdiri dari</p> <ul style="list-style-type: none"> - Ruang tamu - Dapur - kamar mandi - dua tempat tidur - ruang keluarga 	<p>Denah 2D, Untuk fungsi ruang permukiman yang ada di RW 08 tahap 3 pondok raden patah terdiri dari</p> <ul style="list-style-type: none"> - Ruang tamu - Dapur - kamar mandi - dua tempat tidur - ruang keluarga

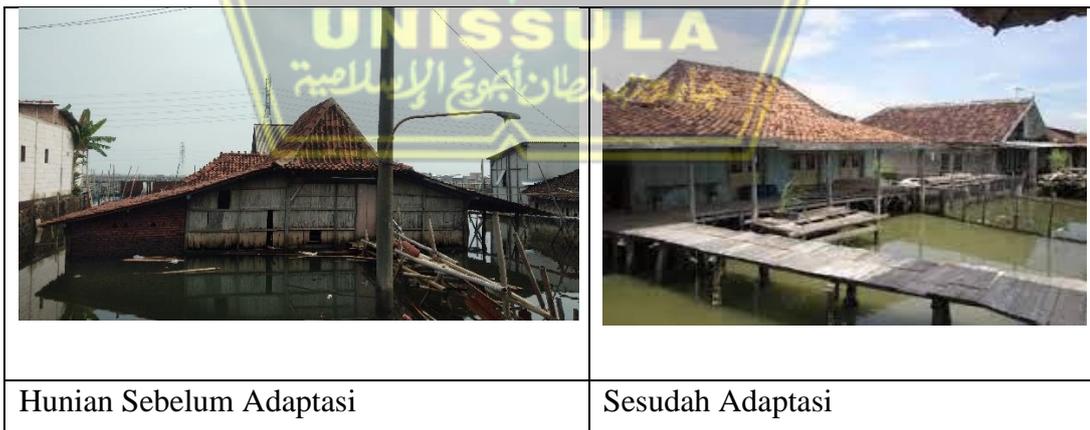
Masuk nya abrasi dan inundasi pada tahun 1997 menyebabkan berbagai perubahan yang terjadi di Desa Sriwulan tepatnya pada tahun 2000 luapan air laut mulai menyentuh dan membanjiri permukiman Desa Sriwulan. Mulanya penduduk menganggap bahwa banjir biasa akan tetapi semakin meningkat di tiap harinya. memberikan dampak fisik ke bangunan sekitar menjadi penyebab utama, dimana banyak bangunan rusak dan bahkan hilang sehingga membuat penduduk Desa Sriwulan pindah ke luar desa. akan tetapi tidak sedikit juga penduduk yang masih bertahan dan beradaptasi dengan lingkungan sekitar agar tetap dapat bertahan dengan gempuran luapan air laut. keadaan tersebut mendorong penduduk untuk selalu dapat menyesuaikan diri dengan lingkungan sekitar yang masih bertahan terhadap gempuran ombak dan luapan air laut. Dengan upaya peninggian lantai bangunan, dinding bangunan dan pembuatan rumah panggung.

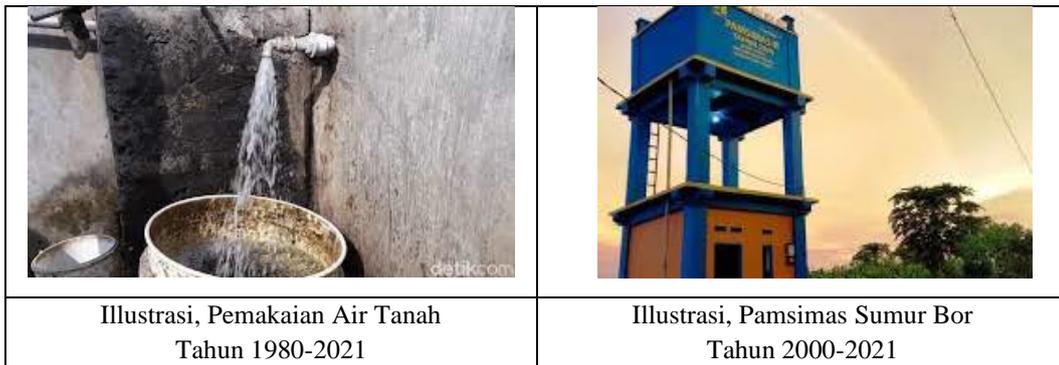
Gambar 4. 38 Jaringan Air Bersih

Pada tahun 2021 berdasarkan data dan informasi yang diperoleh bahwa penduduk mengkonsumsi air minum menggunakan air gunung, sedangkan air pamsiman digunakan untuk mencuci dan kegiatan disetiap harinya

Dalam pemakainya air tanah sudah jarang digunakan karena sudah bercampur dengan air laut, sedangkan untuk air Pamsimas atau sumur bor digunakan untuk mencuci, mandi serta kebutuhan dalam kesehariannya. Pamsimas atau sumur bor sendiri di setiap RW dan melayani di setiap rumah.

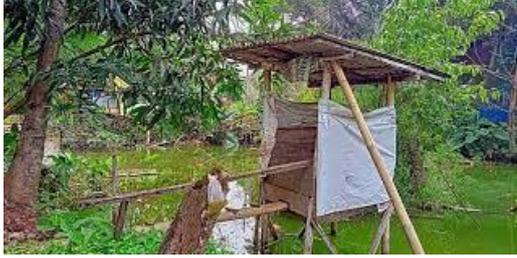
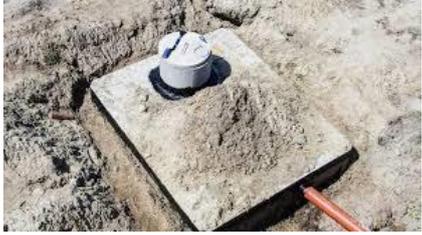
Gambar 4. 39 Sistem Sanitasi

Akan tetapi dengan terjadinya abrasi dan inundasi pada tahun 2000 menyebabkan berbagai perubahan. Dengan semakin tingginya genangan air yang menggenangi daratan sehingga mempengaruhi proses aliran limbah ke septic tank. Mengakibatkan saluran tidak dapat berjalan dengan lancar. Tidak hanya hal tersebut dengan adanya peninggian bangunan menyebabkan saptic tank tertimbun lebih dalam sehingga tidak dapat difungsikan kembali. Selain itu karena tertimbun cukup dalam dan aliran yang tidak berjalan dengan lancar sehingga penduduk beradaptasi dengan secara langsung membuang limbah kotoran ke luar tanpa adanya sistem penampungan.

Ilustrasi, Sanitasi Tahun 1980	Septic Tank

Dan sekarang untuk RW 02 dan 08 sendiri mayoritas penduduk membuang limbah langsung ke luar tanpa adanya sistem penampungan, lain halnya untuk RW 03 masih dalam sistem penampungan terlebih dahulu walaupun sering terendam genangan air laut.
