TESIS

**ANALISIS TINGKAT KERUSAKAN JALAN DENGAN
MENGUNAKAN METODE INDEKS KONDISI
PERKERASAN RUAS JALAN TRENGGULI -
WELAHAN**

(Studi Kasus Jalan Desa Sedo Kecamatan Demak Kabupaten Demak)

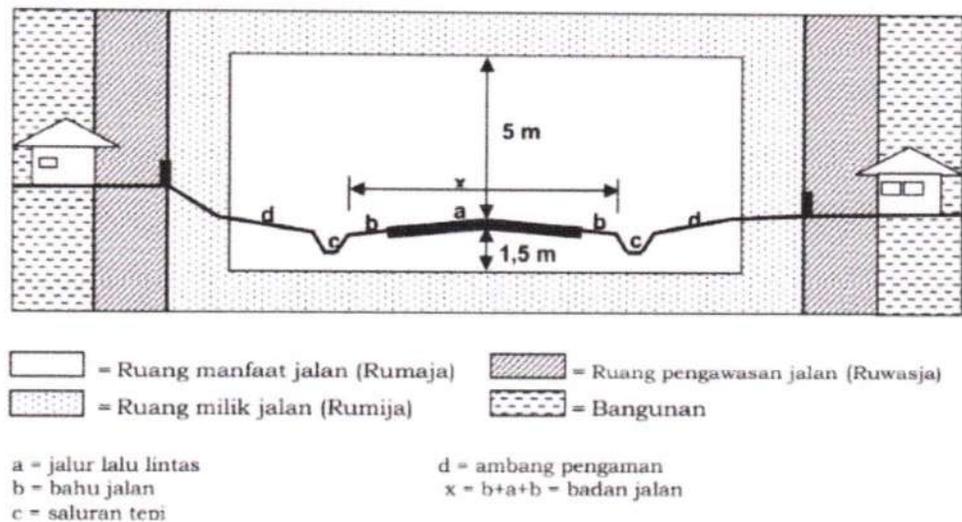
Gambar 2. 1 Damaja, Damija dan Dawasja jalan antar kota

Pembagian bagian-bagian jalan dapat dilihat pada Gambar 2.1

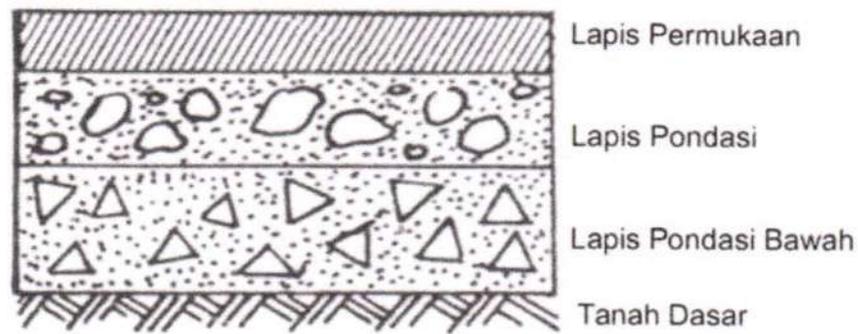
1. Lapis permukaan (*surface course*)
2. Lapis pondasi (*base course*)
3. Lapis pondasi bawah (*subbase course*)

Gambar 2. 2 Jenis Perkerasan Lentur

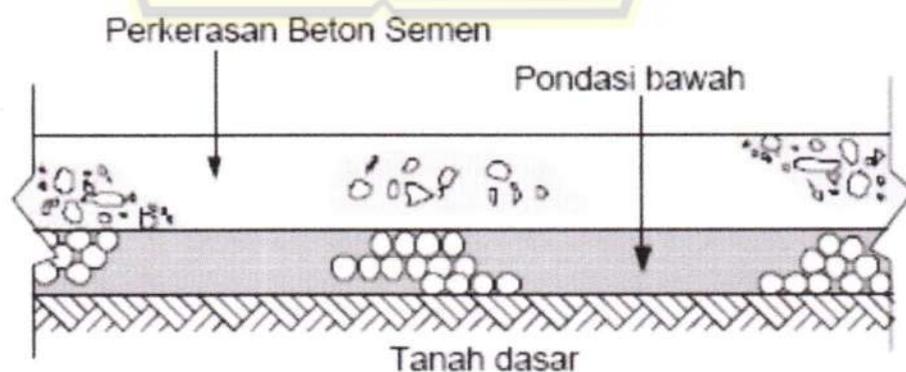
Menurut Hardiyatmo (2015), perkerasan kaku atau perkerasan menggunakan beton umumnya digunakan untuk jalan raya dan bandara. Perkerasan lentur terdiri dari beberapa komponen utama seperti lapisan keausan, lapisan pondasi atas, dan lapisan pondasi bagian bawah, sedangkan perkerasan keras terdiri dari lapisan tanah dasar, lapisan pondasi bagian bawah, dan pelat beton semen portland dengan atau tanpa tulangan. Terkadang lapisan aspal ditambahkan. Jalan beton cocok untuk digunakan di jalan yang memiliki lalu-lintas ramai dan jalan raya berkecepatan tinggi[7]

Gambar 2. 3 Jenis Perkerasan Kaku

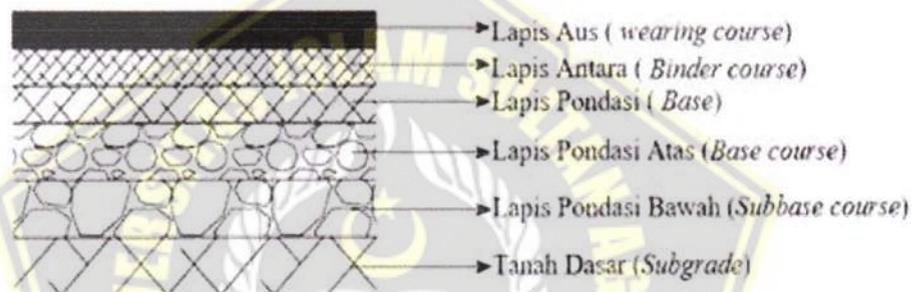
Perkerasan komposit adalah perkerasan yang menggabungkan perkerasan beton semen portland dan perkerasan aspal, dan merupakan perkerasan di mana beton aspal (*asphalt concrete, AC*) yang berada di atas perkerasan beton semen Portland atau lapis pondasi yang dirawat. Lapis pondasi yang dirawat dapat terdiri dari lapis pondasi semen (*cementtreated base, CTB*). Lapis pondasi harus dirawat untuk memperbaiki kekakuan dan kekuatannya[7].

Gambar 2. 4 Jenis Perkerasan Komposit

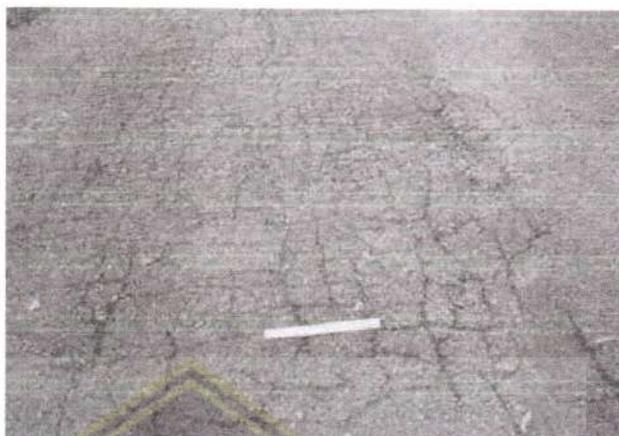
Retak kulit buaya (*alligator cracks*), lebar celah lebih besar atau sama dengan 3 mm, membentuk serangkaian kotak-kotak kecil yang menyerupai kulit buaya atau kawat untuk kandang ayam. Istilah lain dari retak kulit buaya adalah *chickenwire cracks*, *crocodile cracks*, *polygonal cracks*, dan *crazing*. Retak ini mungkin disebabkan oleh repetisi beban lalu lintas yang melampaui beban yang dapat dipikul oleh lapisan permukaan tersebut [13]. Kemungkinan penyebab terjadinya *alligator cracks* antara lain :

Gambar 2. 5 Retak Kulit Buaya

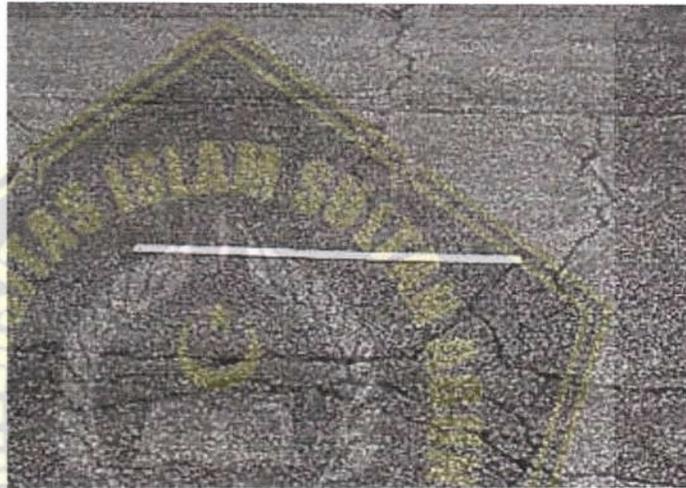
Retak blok (*block cracks*) adalah serangkaian retak yang membentuk pola seperti persegi. Umumnya penyebaran retak ini menyeluruh pada perkerasan jalan. Kemungkinan penyebab terjadinya *block cracks* antara lain:

Gambar 2. 6 Retak Blok

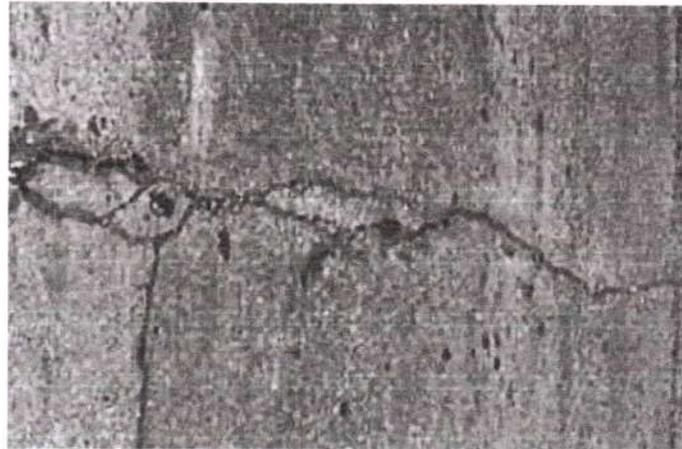
Retak refleksi (*reflection cracks*) terjadi pada lapisan tambahan (*overlay*), dapat berbentuk memanjang, diagonal, melintang, ataupun kotak yang menggambarkan pola retakan perkerasan di bawahnya. Retak ini terjadi bila retak pada perkerasan lama tidak diperbaiki secara benar sebelum pekerjaan pelapisan ulang dilakukan. Kemungkinan penyebab terjadinya *reflection cracks* antara lain:

Gambar 2. 8 Retak Refleksi

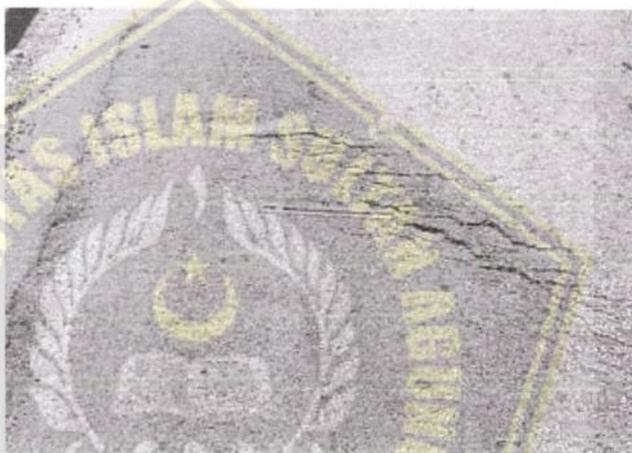
Retak selip (*slippage cracks*) adalah retak yang berbentuk melengkung seperti bulan sabit. Retak tercipta oleh roda kendaraan yang melakukan pengereman dan berbelok yang menyebabkan

Gambar 2. 9 Retak Selip

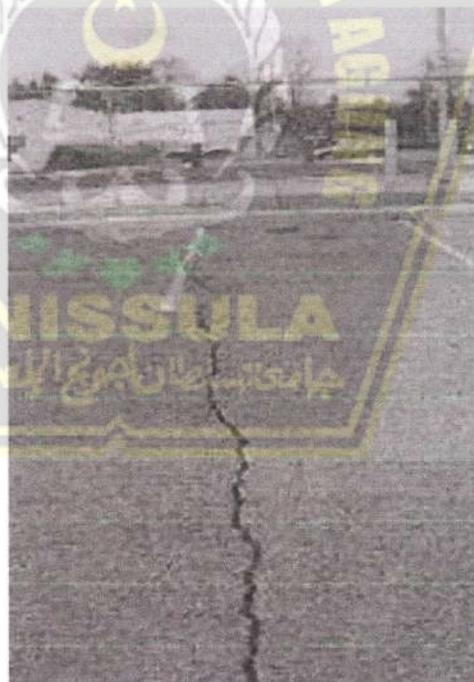
Retak memanjang atau melintang (*longitudinal or transversal cracks*) adalah retak yang berbentuk *memanjang* pada perkerasan jalan. Retak ini dapat terdiri dari beberapa celah yang saling sejajar. Kemungkinan penyebab dari *longitudinal or transversal cracks* antara lain:

Gambar 2. 10 Retak Memanjang atau Melintang

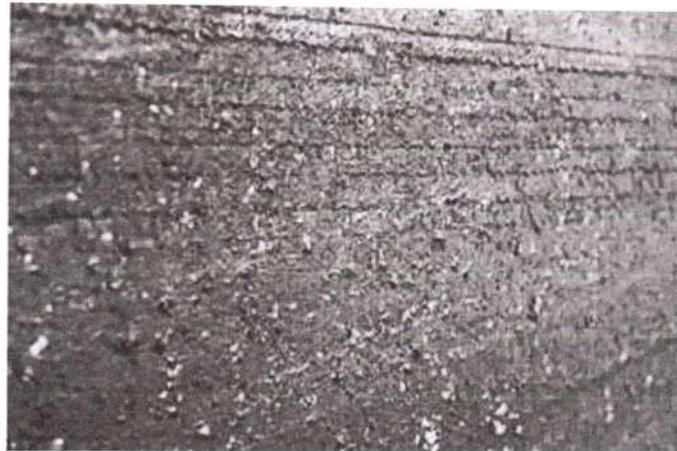
Gambar 2. 11 Kegemuka

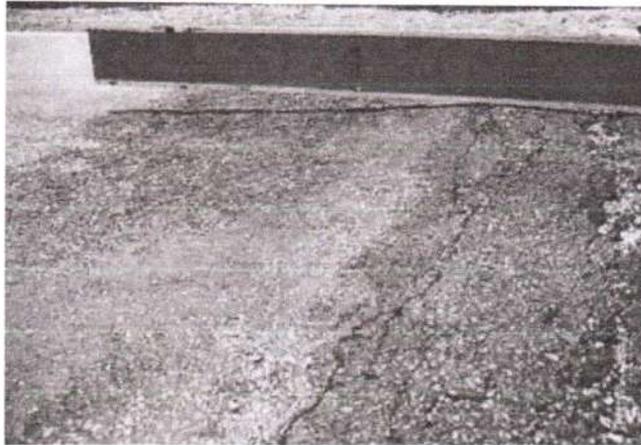
Gambar 2. 12 Tonjolan dan Lengkungan

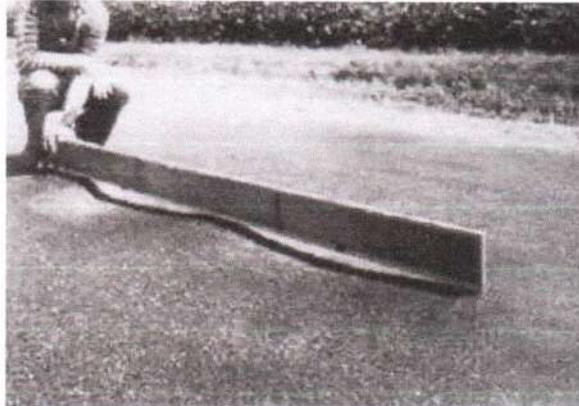
Gambar 2. 13 Keriting

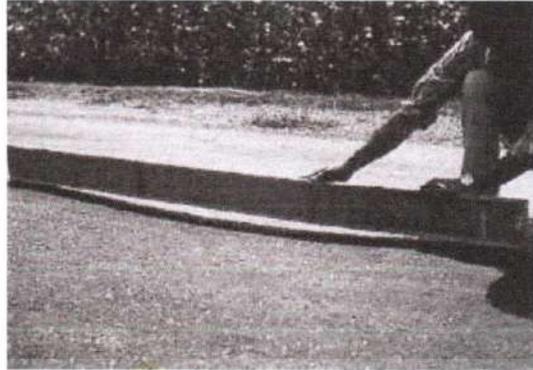
Gambar 2. 14 Amblas

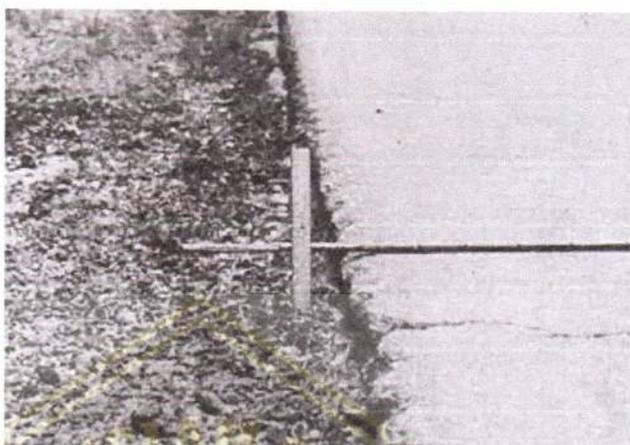
Gambar 2. 15 Penurunan bahu jalan

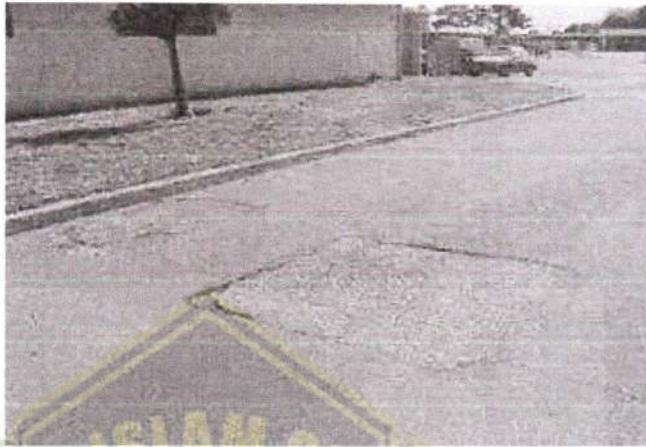
Gambar 2. 16 Tambalan dan galian utilitas

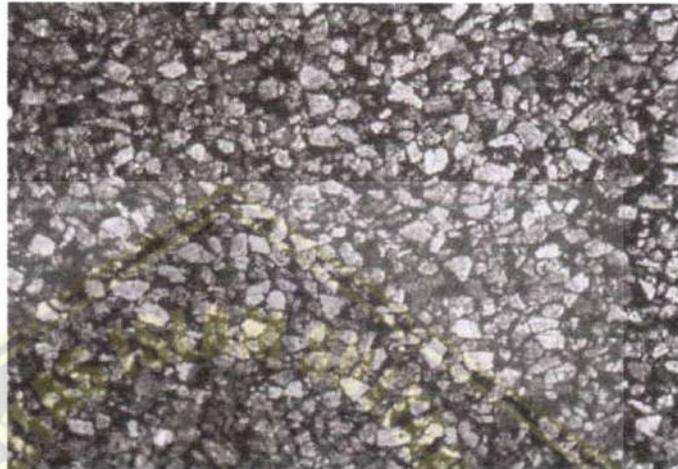
Gambar 2. 17 Pengausan

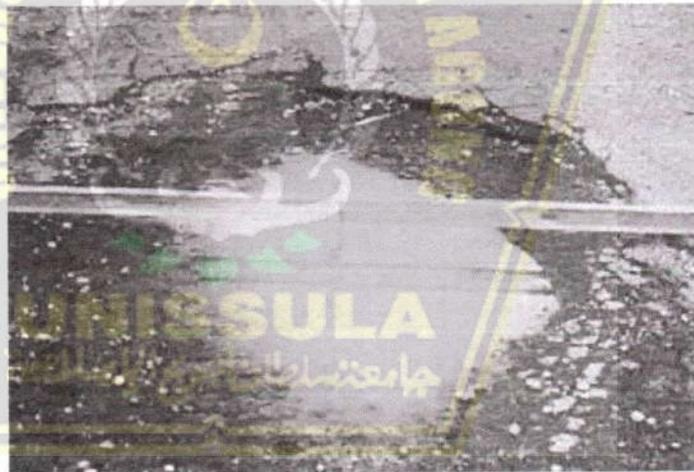
Gambar 2. 18 Lubang

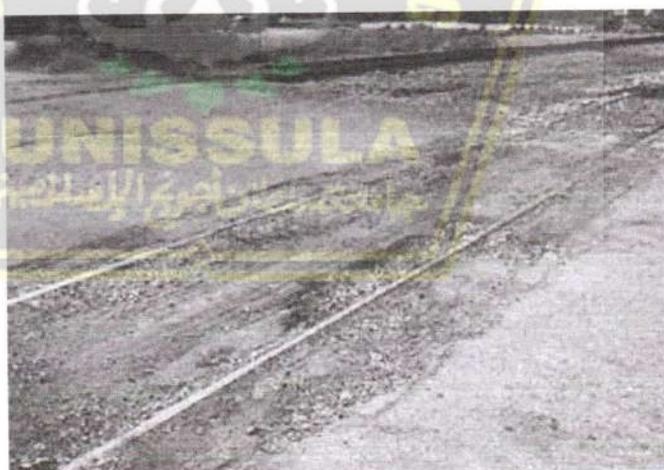
- Amlasnya perkerasan, sehingga timbul beda elevasi antara permukaan perkerasan dengan permukaan rel,
- Pelaksanaan pekerjaan atau pemasangan rel yang buruk.

Gambar 2. 19 Persilangan Jalan Rel

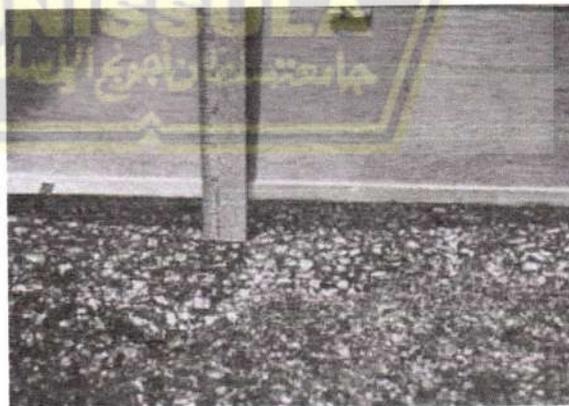
Gambar 2. 20 Alur

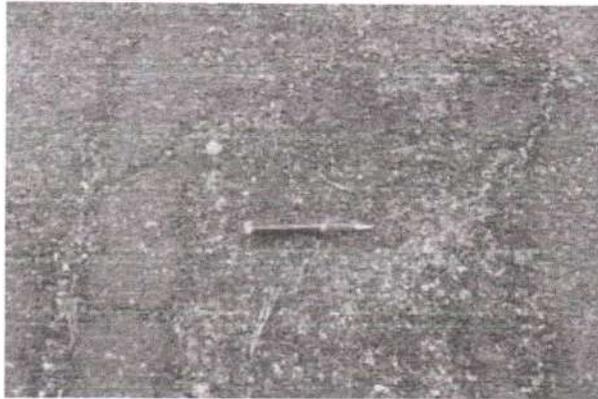
- a. Menimbulkan kerusakan menyeluruh atau setempat pada perkerasan jalan dan akan mengganggu kenyamanan berkendara,
- b. Lepasnya butir pada permukaan perkerasan akan bertambah parah dan jika tergenang air mengakibatkan terjadinya lubang.

Gambar 2. 23 Pelapukan dan Pelepasan Butir

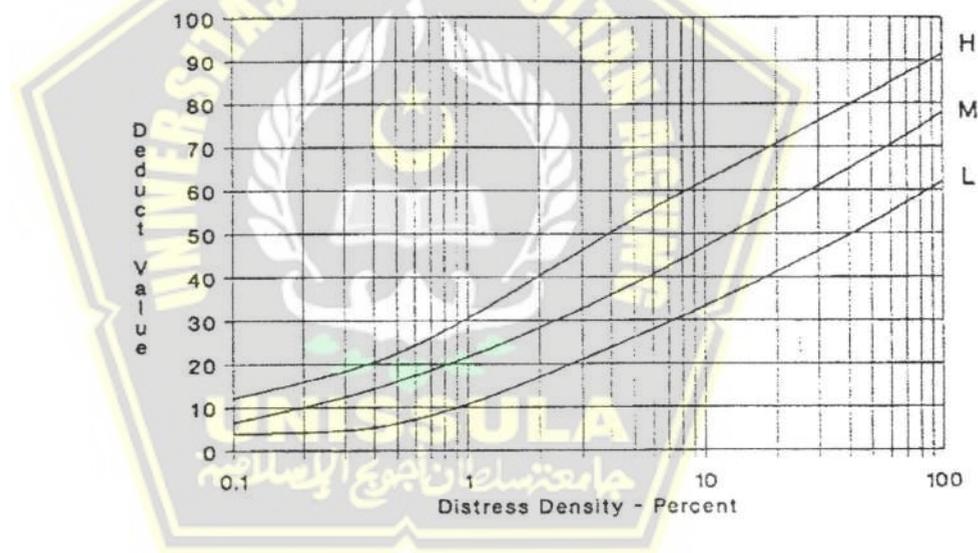
1. Jumlahkan untuk setiap tipe pada setiap tingkat keparahan kerusakan, dan catat kerusakan pada kolom "total" di formulir survey pada Gambar 4.1
2. Tentukan nilai-pengurang DV (*deduct Value*) untuk setiap kombinasi tipe kerusakan dan tingkat keparahan kerusakan dari kurva nilai-pengurang kerusakan, sebagai contoh gambar 3.3 dibawah ini :

Retak kulit buaya (*alligator cracking*) – No.1.

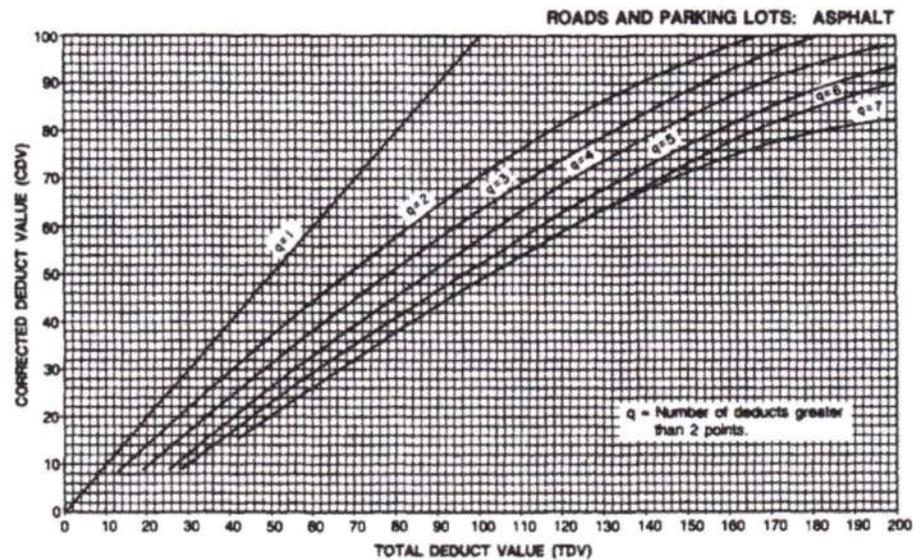
1. Tentukan nilai-pengurang (DV) yang nilainya lebih besar 5 untuk bandara dan jalan tanpa perkerasan, dan nilai-pengurang DV yang nilainya lebih besar 2 untuk jalan dengan perkerasan.
2. Tentukan nilai-pengurang total atau TDV dengan menambahkan seluruh nilai-pengurang individual.
3. Tentukan CDV dari q, (q adalah jumlah bilangan-bilangan yang nilainya lebih besar 5 untuk bandara dan jalan tanpa perkerasan, dan nilainya lebih besar 2 untuk jalan dengan perkerasan), dan nilai pengurang total (TDV), dengan menggunakan nilai koreksi dalam kurva yang sesuai dengan tipe perkerasannya.

Gambar 3. 3 Grafik Hubungan Antara CDV dengan TDV

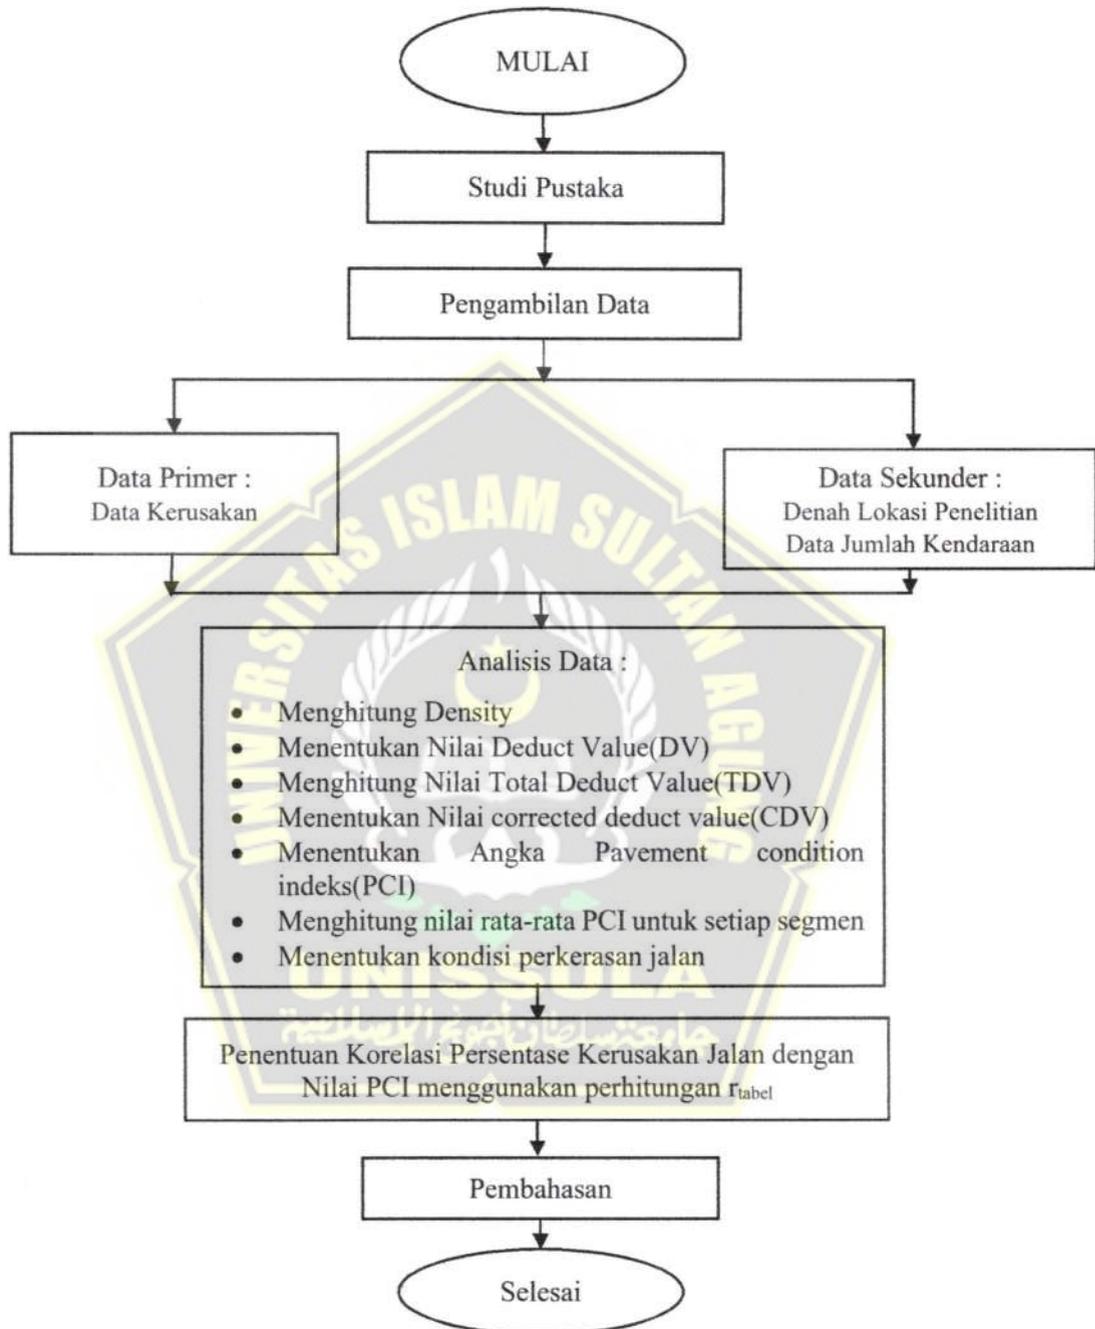
nilai nilai persentase kerusakan jalan dengan nilai *Pavement condition indeks* (PCI) atau sama sekali tidak ada hubungan antara perbandingan kedua variable tersebut. Berkaitan dengan tahapan penelitian lebih detailnya terlihat pada Gambar 3.2.

Gambar 3. 5 Bagan Alir Penelitian

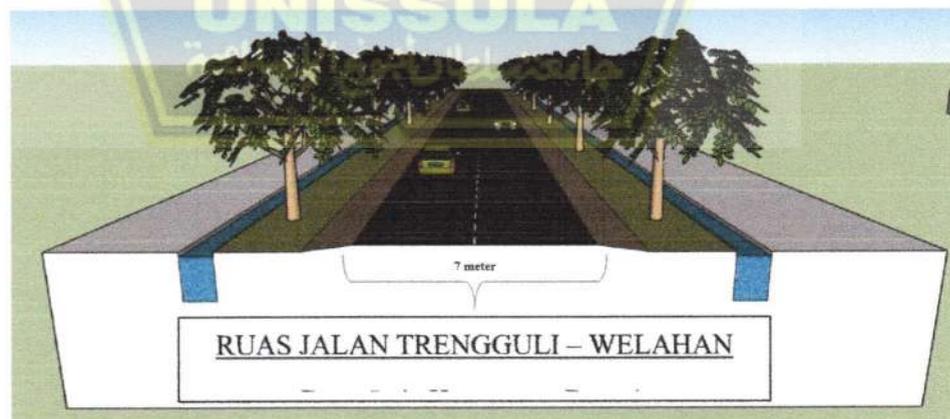
Pengumpulan data kerusakan pada ruas jalan Simpang Trengguli-Welahan sepanjang ± 1 Km dilakukan melalui survey kondisi permukaan jalan. Survei dilakukan secara visual yang dibantu dengan peralatan sederhana dengan membagi ruas jalan beberapa segmen. Setiap segmen seluas $100 \text{ m} \times 7 \text{ m} = 700 \text{ m}^2$, *Shahin(1994)/ Hardiyatmo, H.C, (2007)*). Sketsa lokasi pengumpulan data adalah sebagai berikut :

Gambar 4. 1 Ruas Jalan dengan 2 Jalur dan 2 Lajur

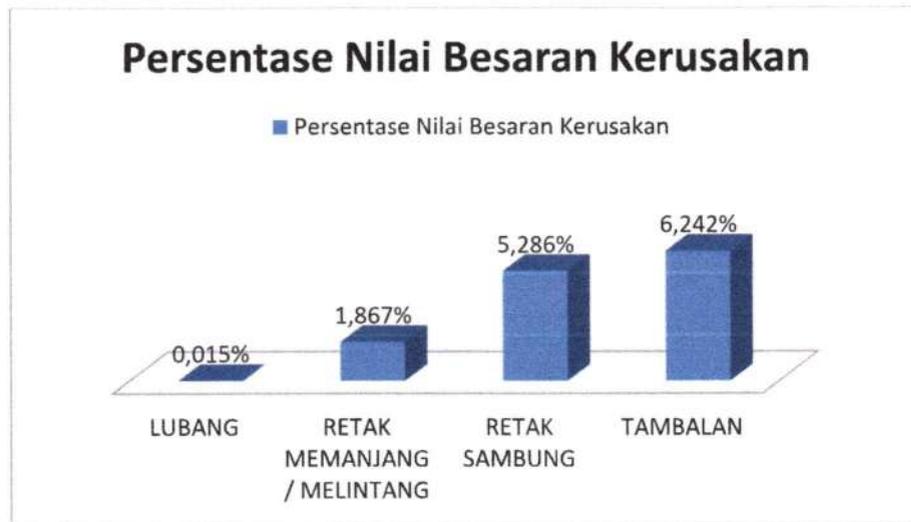
Pada Tabel 4.2. merupakan pengelompokan dari jenis kerusakan dan dan tingkat keparahan tiap segmen yang mengacu pada Tabel 4.1, setelah didapat total dari masing-masing jenis kerusakan dan tingkat kerusakannya, kemudian tahap berikutnya yaitu mencari prosentase dari kerusakan tersebut sesuai dengan titik kerusakan pada luasan segmen yang ada. Berikut ini merupakan sampel penghitungan dari prosentase kerusakan dari data diatas.

Gambar 4. 3 Persentase Nilai Besaran Kerusakan

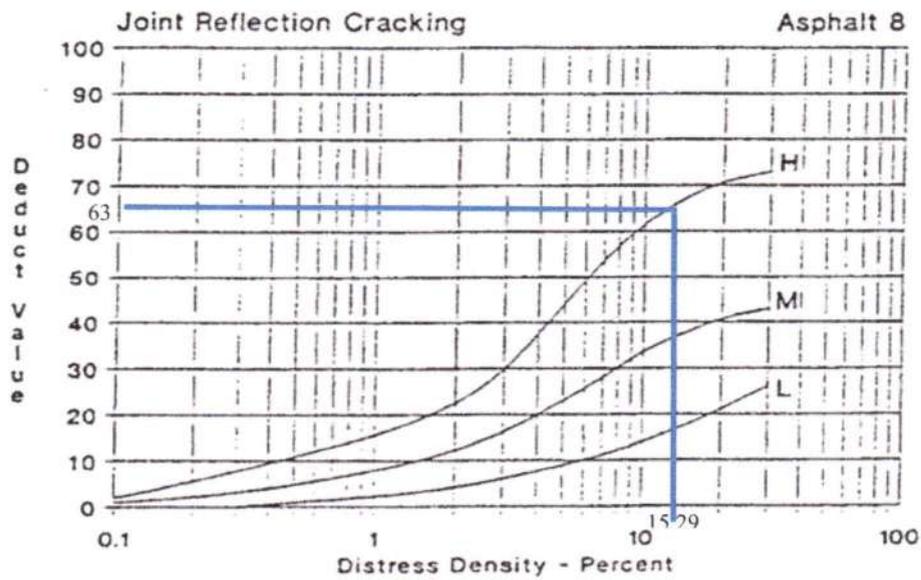
Gambar 4. 4 Contoh 1 jenis kerusakan Retak Sambung (8H)

Gambar 4.4 merupakan contoh dalam mencari nilai deduct value pada titik kerusakan STA 33+200 - 33+300 dengan luas kerusakan jalan 107 m dan tingkat kerusakannya adalah High, kemudian didapatkan nilai kerapatannya nilai sebesar 15,29, maka dari nilai kerapatan tersebut Langkah selanjutnya yaitu memasukkan nilai kerapatan tersebut dalam grafik mencari nilai deduct value, sehingga didapatkan nilai DV sebesar 63.

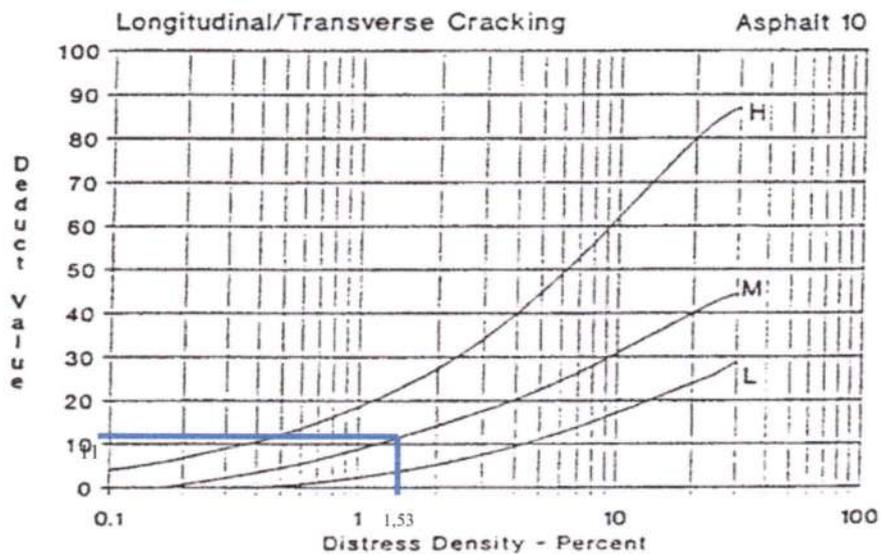
Gambar 4. 5 Contoh 2 jenis kerusakan Retak Memanjang/Melintang (10M)

Gambar 4.5 merupakan contoh dalam mencari nilai deduct value pada titik kerusakan STA 33+300 - 33+400 luas kerusakan jalan 10,7 m dan tingkat kerusakannya adalah Medium, kemudian didapatkan nilai kerapatannya nilai sebesar 1,53, maka dari nilai kerapatan tersebut Langkah selanjutnya yaitu memasukkan nilai kerapatan tersebut dalam grafik mencari nilai deduct value, sehingga didapatkan nilai DV sebesar 11.

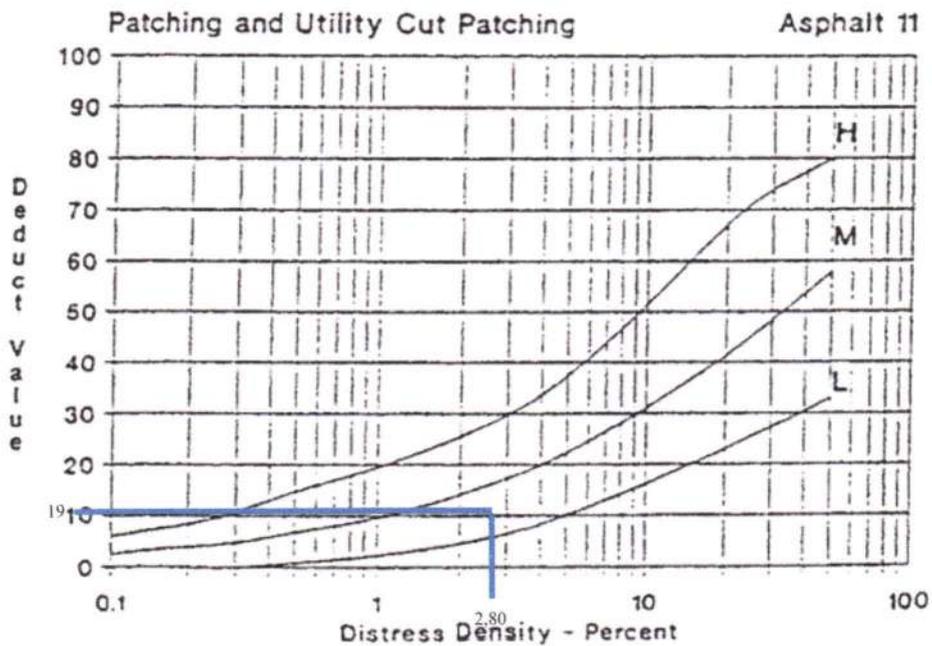
Gambar 4. 6 Contoh 3 jenis kerusakan Tambalan (11M)

Gambar 4.6 merupakan contoh dalam mencari nilai deduct value pada titik kerusakan STA 33+400 - 33+500 luas kerusakan jalan 19,57 m² dan tingkat kerusakannya adalah Medium, kemudian didapatkan nilai kerapatannya nilai sebesar 2,89, maka dari nilai kerapatan tersebut Langkah selanjutnya yaitu memasukkan nilai kerapatan tersebut dalam grafik mencari nilai deduct value, sehingga didapatkan nilai DV sebesar 19.

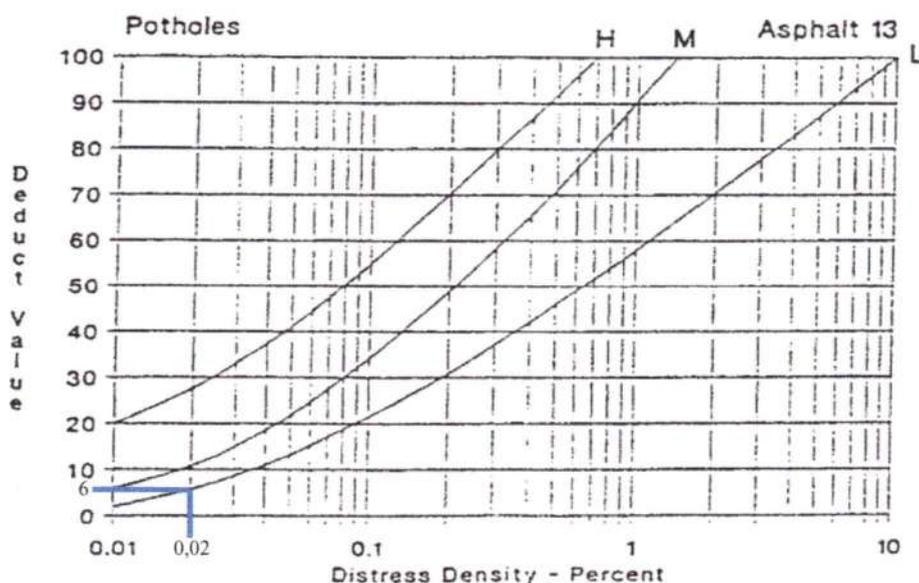
Gambar 4. 7. Contoh 4 jenis kerusakan Lubang (13M)

Gambar 4.7 merupakan contoh dalam mencari nilai deduct value pada titik kerusakan STA 33+600 - 33+700 luas kerusakan jalan 0,12 m² dan tingkat kerusakannya adalah Low, kemudian didapatkan nilai kerapatannya nilai sebesar 0,02, maka dari nilai kerapatan tersebut Langkah selanjutnya yaitu memasukkan nilai kerapatan tersebut dalam grafik mencari nilai deduct value, sehingga didapatkan nilai DV sebesar 6.

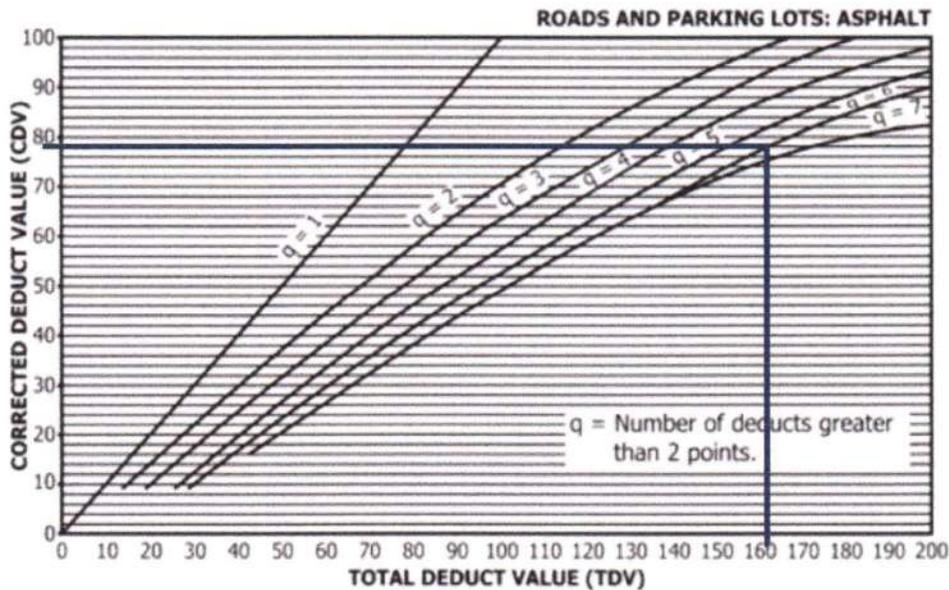
- Mencari Nilai CDV dengan TDV = 161, dan q = 6

Gambar 4. 8 Grafik CDV dengan TDV = 161, dan q = 6

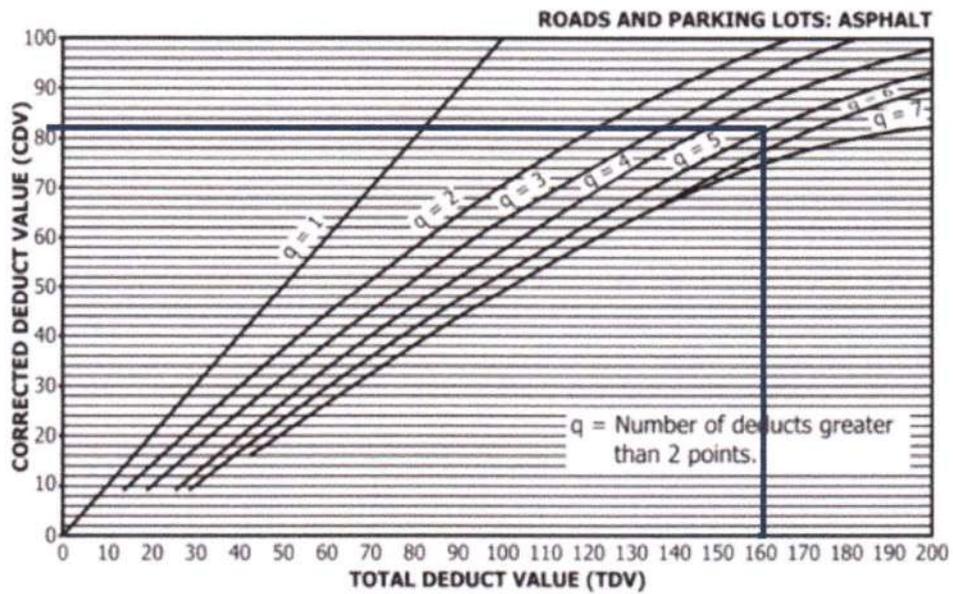
- Mencari Nilai CDV dengan TDV = 160, dan q = 5

Gambar 4. 9 Grafik CDV dengan TDV = 160, dan q = 5

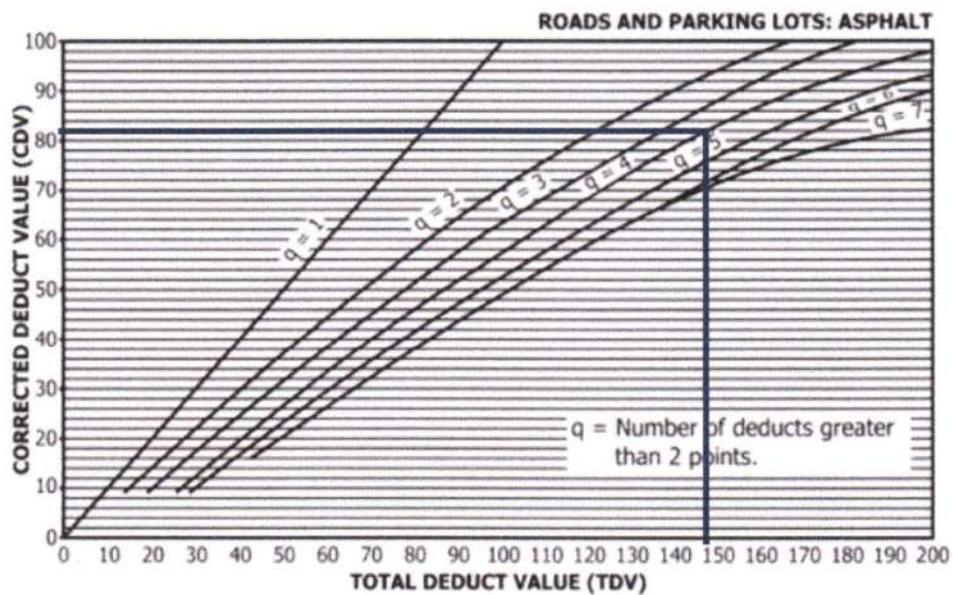
- Mencari Nilai CDV dengan TDV = 148, dan q = 4

Gambar 4. 10 Grafik CDV dengan TDV = 148, dan q = 4

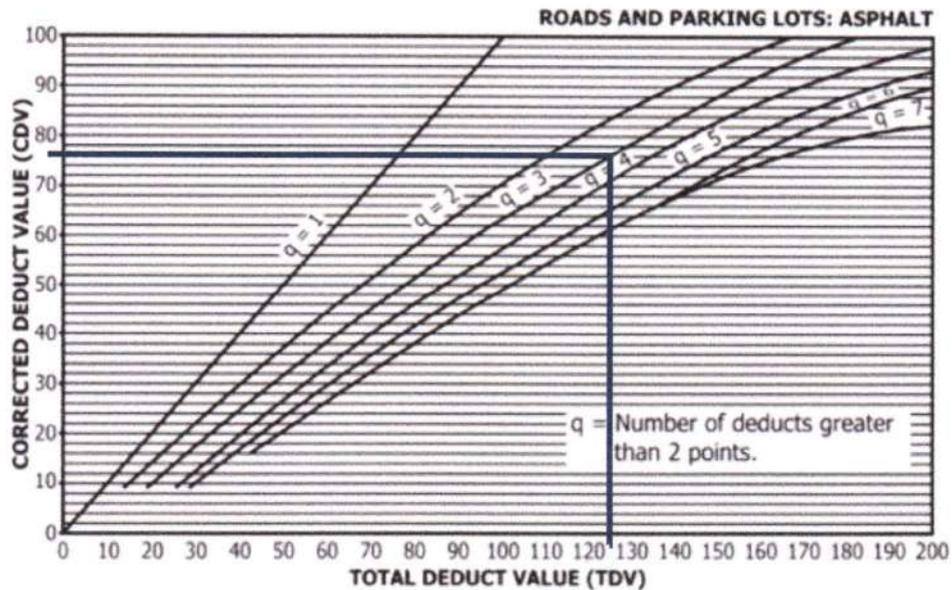
- Mencari Nilai CDV dengan TDV = 124, dan $q = 3$

Gambar 4. 11 Grafik CDV dengan TDV = 124, dan $q = 3$

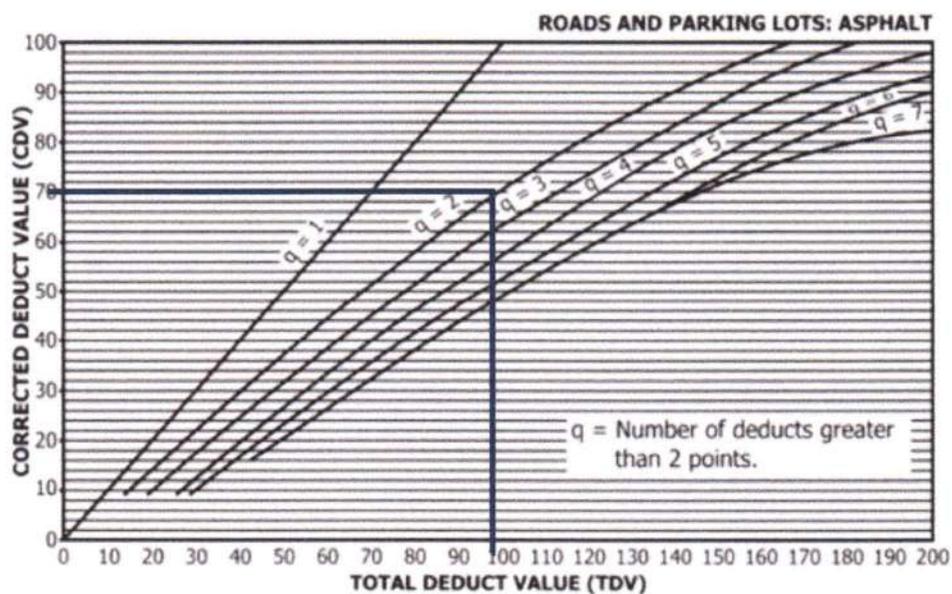
- Mencari Nilai CDV dengan TDV = 99, dan $q = 2$

Gambar 4. 12 Grafik CDV dengan TDV = 99, dan $q = 2$

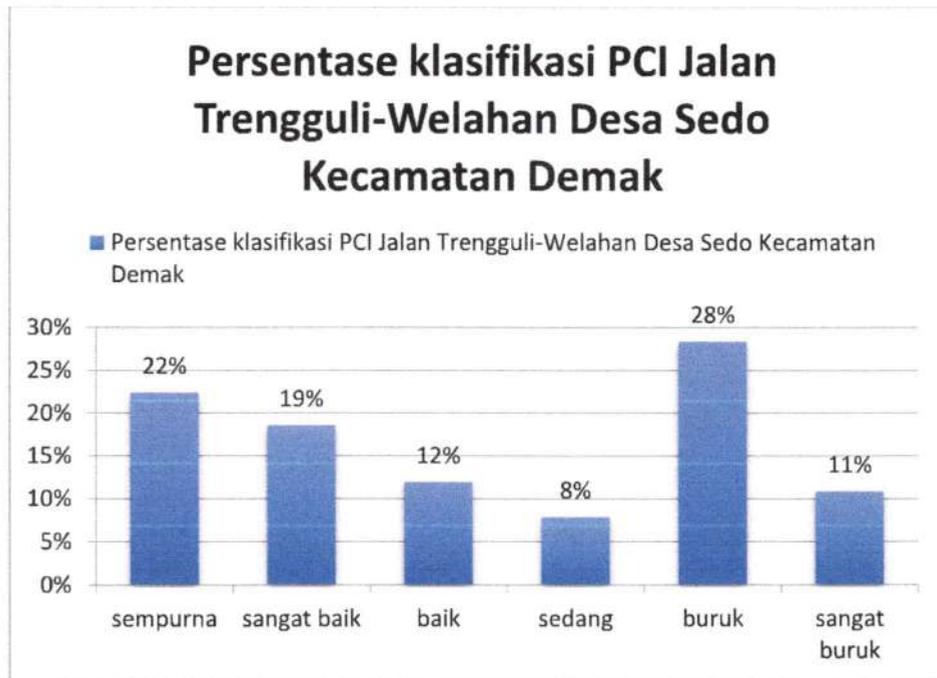
Dari data pada Tabel 4.10 diatas terdapat beberapa indikator dalam perhitungan Metode PCI, diantaranya jumlah kerusakan, persentase kerusakan dan nilai PCI hasil perhitungan penelitian. Dari hasil penelitian tersebut dapat diilustrasikan dengan pengelompokan masing-masing klasifikasi nilai PCI dengan persentasenya, digambarkan seperti pada diagram batang Gambar 4.14.

Gambar 4. 14 Persentase klasifikasi PCI Jalan Trengguli-Welahan Desa Sedo Kecamatan Demak

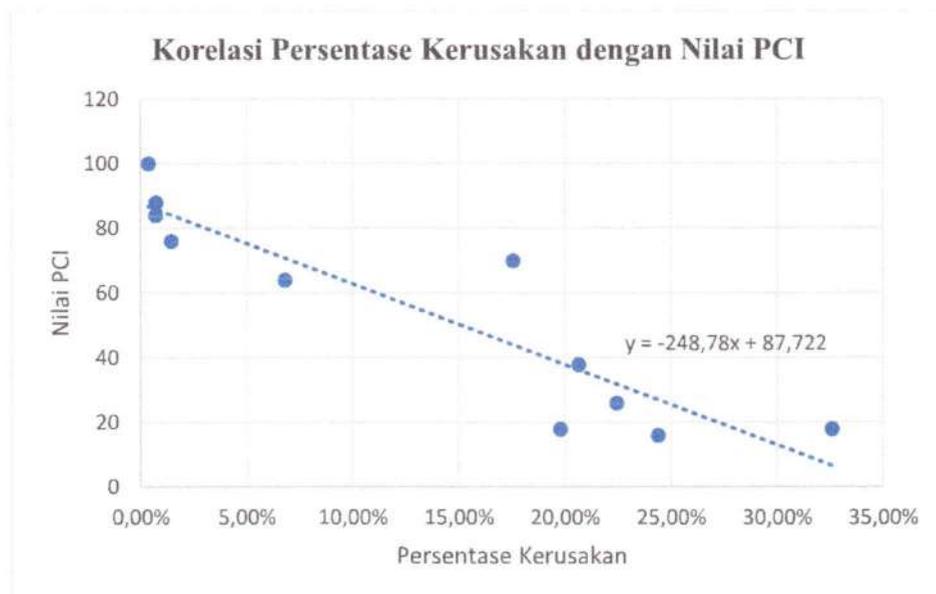
Berikut ini merupakan gambar grafik korelasi linear antara besaran persentase kerusakan dengan hasil perhitungan nilai PCI, dari grafik tersebut didapatkan angka persamaan yaitu $y = -248,78x + 87,722$, dimana Y adalah variable dari Nilai PCI dan X adalah variable dari nilai persentase kerusakan.

Gambar 4. 16 Grafik Korelasi Persentase Kerusakan dengan Nilai PCI
