TESIS

**ANALISIS FAKTOR PENYEBAB KERUSAKAN  
JALAN PADA PERSIMPANGAN BERSINYAL**

**(Studi Kasus : *Traffic light* Depan Kampus UNISSULA Jl. Raya  
Kaligawe KM 4 Semarang)**

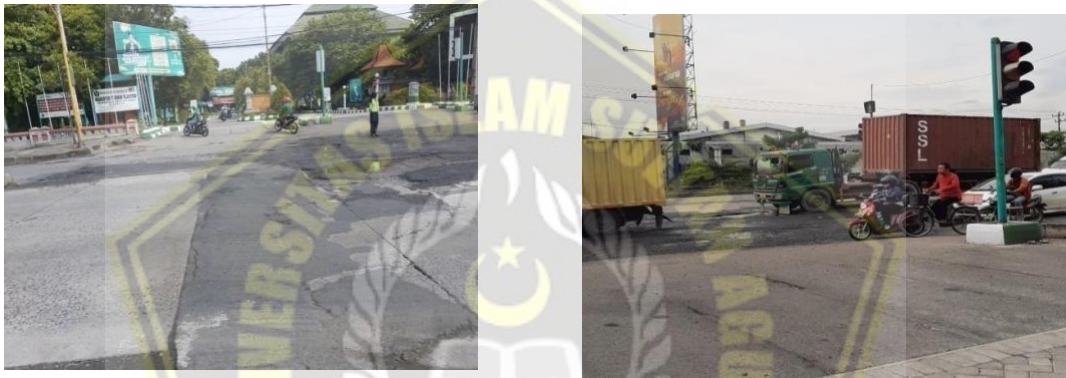
Gambar 1.1 Kerusakan Jalan di Persimpangan Bersinyal Jalan Raya Kaligawe Km. 4

Berikut ini merupakan contoh kerusakan yang terjadi pada persimpangan *traffict light* unissula, dapat kita lihat bahwa jalan tersebut mengalami kerusakan seperti pengikisan lapisan dan gelombang dengan level yang cukup parah, dibandingkan dengan keadaan setelah dilakukan peremajaan atau pemeliharaan (gambar terlampir).

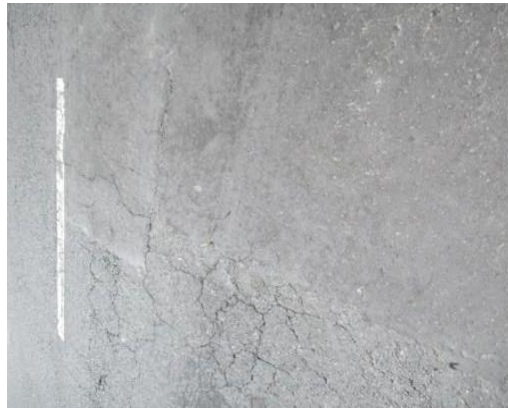
**Gambar 2. 1 Retak Halus**

1. Retak halus atau *hair crack* merupakan kerusakan pecahan pada permukaan dengan lebar kurang lebih 3 mm. Retak jenis ini disebabkan oleh pelapukan,

atau pemilihan material yang kurang baik, dan bisa juga karna faktor air tanah di bawah lapisan.

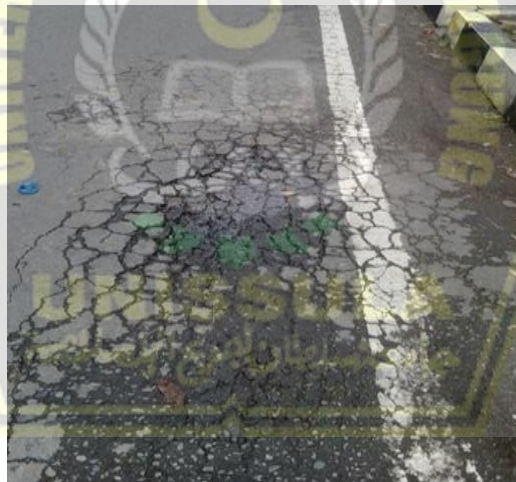
**Gambar 2. 2 Retak Kulit Buaya**

2. Retak kulit buaya atau *aligator crack* merupakan retak nya lapisan perkerasan atas yang lebarnya lebih dari 3mm dan membentuk kota-kotak yang menyambung sehingga terlihat seperti tekatur kulit buaya.

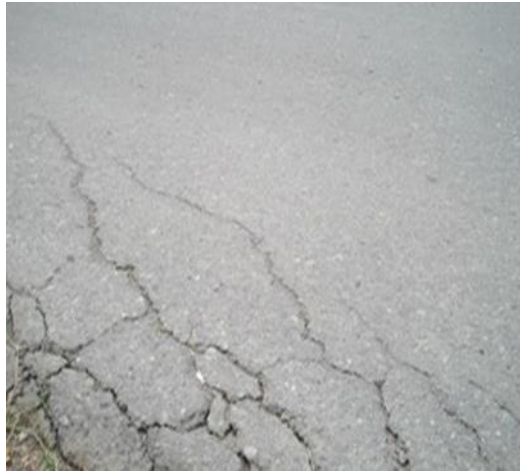
**Gambar 2. 3** Retak Pinggir (*Edge Cracks*)

3. Retak Pinggir atau (*edge crack*) merupakan keretakan yang alur nya memanjang dan biasanya terdapat pada bahu jalan atau mendekati bahu. Retak jenis seperti ini biasa di sebabkan oleh terjadinya *sattlement* tanah yang ada pada daerah tersebut.

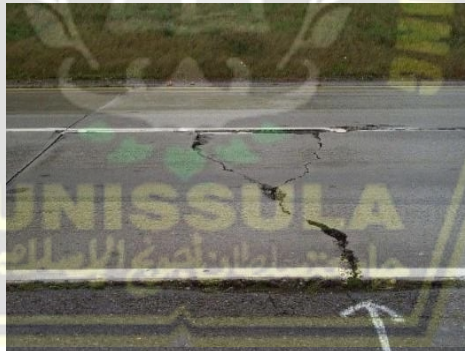
**Gambar 2. 4** Retak Sambungan Bahu Dan Perkerasan (*Edge Joint Crack*)

4. Retak sambungan bahu dan perkerasan (*edge joint crack*), yaitu retak memanjang yang terjadi pada sambungan bahu dengan perkerasan jalan. Pada umumnya terjadi di daerah sambungan aspal dengan bahu jalan. Retak dapat disebabkan oleh kondisi rembesan di bawah bahu jalan yang lebih buruk daripada di bawah aspal, peristiwa settlement di bahu jalan, penyusutan bahan bahu atau aspal jalan, atau karena bagian truk/ kendaraan berbobot di bahu jalan.

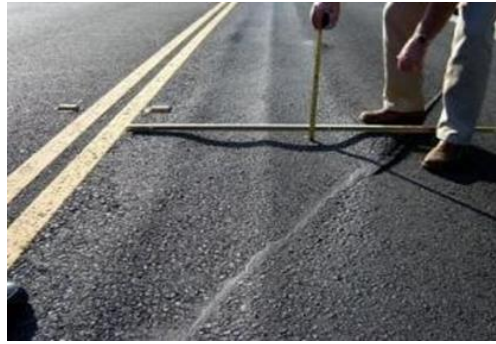
9. Retak Slip (*slippage cracks*) adalah retakan yang di akibatkan oleh rekatan antara lapisan atas perkerasan dengan lapisan di bawahnya. Bentuk dari retakan slip ini biasanya melengkung.

**Gambar 2. 6 Slip (*Slippage Cracks*)**

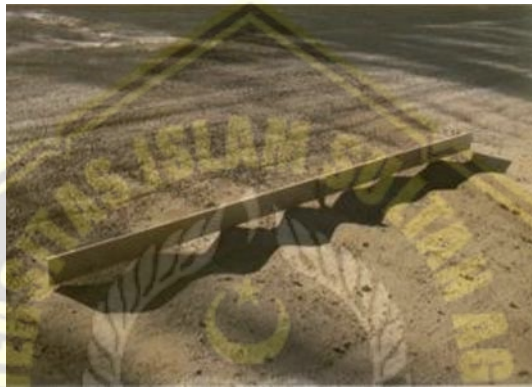
**Gambar 2. 7 Keriting (*Corrugation*)**

2. Bergelombang (corrugation), alur yang terjadi di persimpangan jalan, karena stabilnya struktur aspal yang rendah.

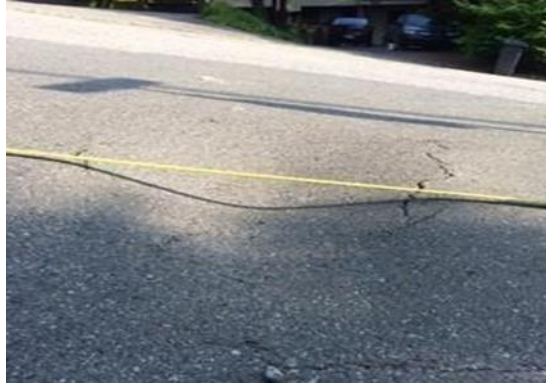
**Gambar 2. 8** Amblas (Grade Depressions)

3. Sungkur (solving), puntiran plastis yang terjadi secara lokal, sebagai aturan di mana kendaraan sering berhenti, penurunan curam, atau belokan tajam.
4. Amblas (grade depressions), terjadi secara lokal di area jalan. Amblas dapat diidentifikasi dengan adanya genangan air di dekatnya. Kehadiran amblas mempercepat peristiwa lubang di aspal jalanan.

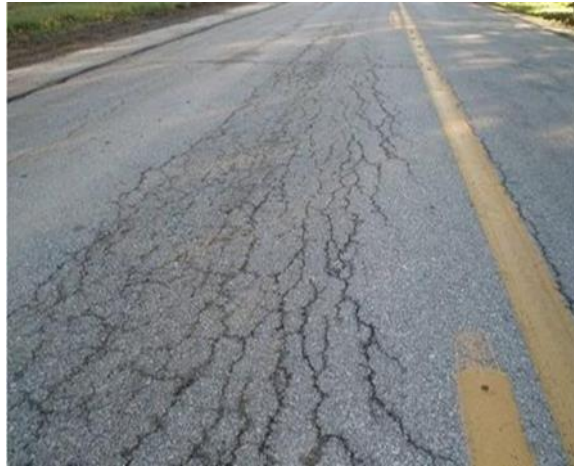
**Gambar 2. 9** Retak Strukturan (*Structural Cracking*)

Serangkaian retak memanjang dan saling berhubungan pada permukaan jalan yang disebabkan oleh pembebanan yang berulang dari roda kendaraan disebut dengan retak struktural atau yang sering disebut dengan retak Lelah (*fatigue cracking*). Retakan yang dimulai dengan retak longitudinal pendek pada permukaan jalan dan selanjutnya berkembang menjadi retak berpola kulit buaya (retak saling berhubungan) serta terjadinya aksi letur yang berulang pada permukaan perkerasan saat beban diberikan adalah ciri khusus dari retak struktural ini. Retak pada bagian bawah lapisan aspal terjadi karena tegangan tarik yang berasal dari beban pada perkerasan. Dengan adanya kerusakan struktural ini maka akan menyebabkan hilangnya kekuatan struktur yang seharusnya menjadi satu dari system perkerasan tersebut.

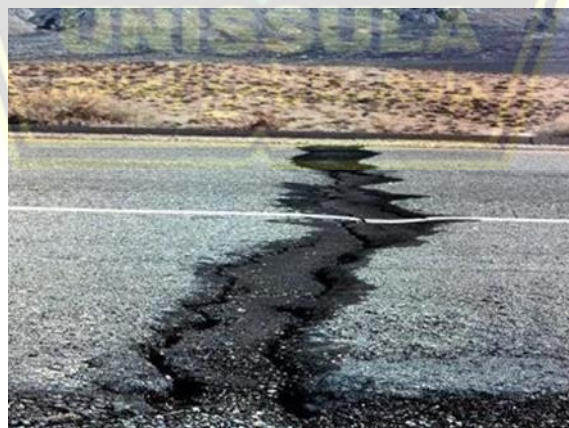
**Gambar 2. 10** Retak Thermal (*Transverse Thermal Cracking*)

Retak thermal biasanya terjadi di persimpangan jalan dan berlawanan dengan arah arus lalu lintas. Kerusakan ini umumnya memiliki jarak yang sama. retak ini adalah semacam kerusakan yang tidak terkait dengan beban lalu lintas dan retak ini dimulai di musim dingin. Lebar retakan biasanya mengalami perubahan saat musim panas

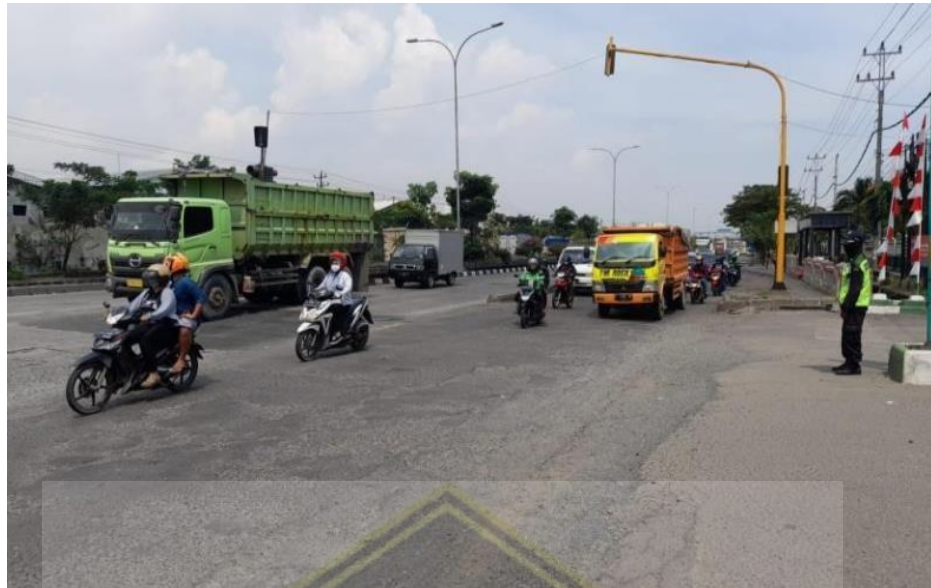
**Gambar 4.2.** Kondisi Simpang di Ruas Jalan Kaligawe Km.04

Berdasarkan pengamatan yang telah dilakukan ditemukan kerusakan yang terjadi pada ruas jalan kaligawe sehingga menimbulkan ketidaknyamanan bagi penggunaanya. Kerusakan jalan yang terjadi diakibatkan oleh berbagai faktor yang mempengaruhinya. Berikut ini adalah jenis-jenis kerusakan yang terjadi pada *traffic light* ruas jalan raya Kaligawe Km. 04.

memungkinkan lapisan aspal tergerus dan terlepas sehingga menimbulkan kerusakan pada permukaan jalan.

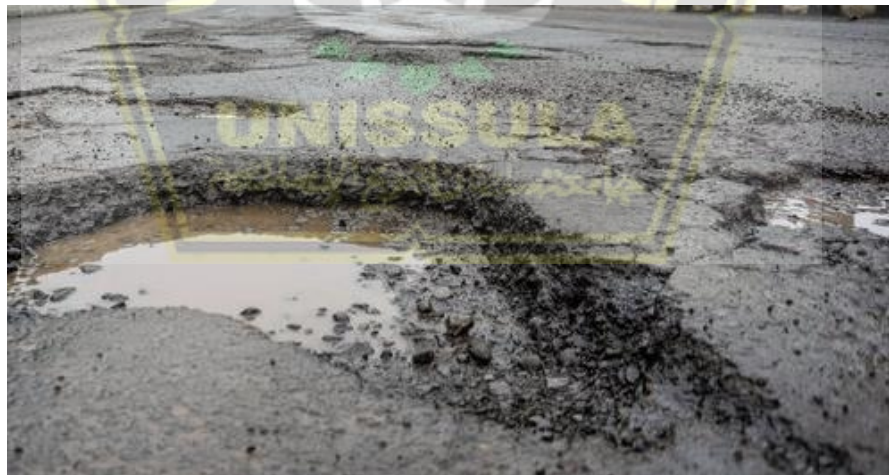
**Gambar 4.3.** Kondisi di Ruas Jalan Kaligawe Km.04

Jalan berlubang juga sering dijumpai pada lokasi penelitian, lubang tersebut yang mulanya kecil akan semakin membesar disaat musim penghujan dan seringnya terendam banjir. Lubang menjadi tempat berkumpulnya air yang dapat meresap ke lapisan di bawahnya yang menyebabkan kerusakan semakin parah.

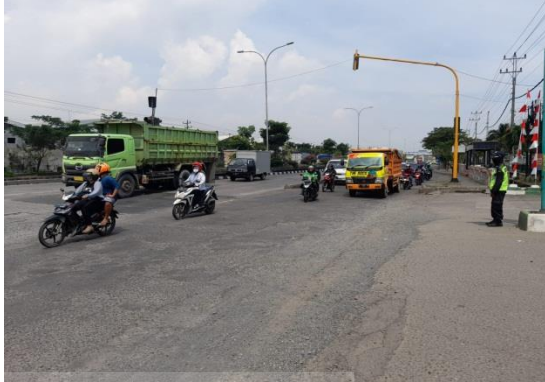
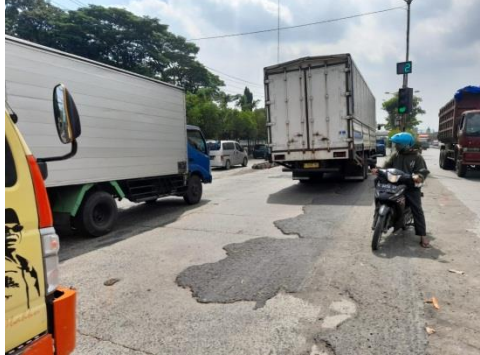
| Ruas | Kondisi Jalan | | |
|---|---|---|---|
| Semarang – Demak | Terdapat pengelupasan lapisan aspal | | |
| | Jalan berlubang | | |
| | Beton pembatas jalan tidak rapih lagi | | |
| | Jalan bergelombang | | |

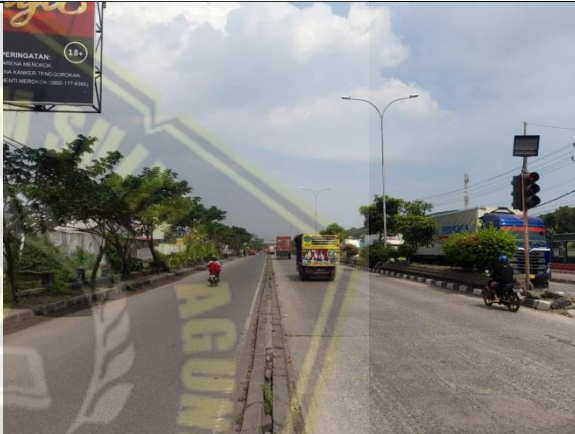
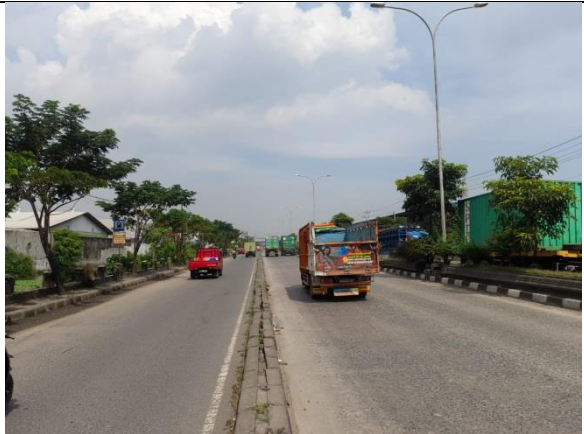
| Ruas | Kondisi Jalan | | |
|---|---|---|---|
| Demak – Semarang | Terdapat pengelupasan lapisan aspal | | |
| | Tidak ada gelombang dan lubang | | |
| | Beton pembatas jalan dalam kondisi baik | | |

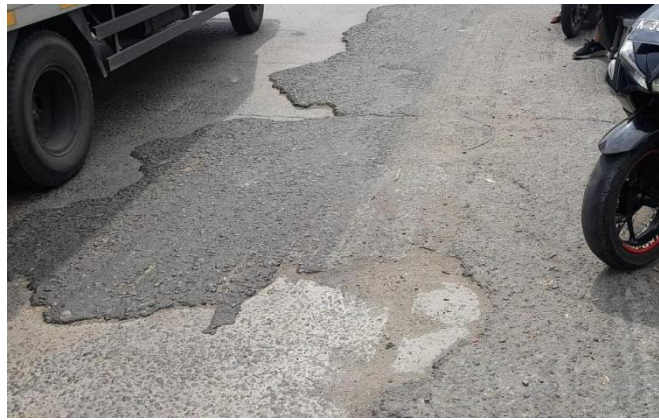
**Gambar 4.3.** Kondisi Permukaan Jalan STA 2+000, terdapat pengelupasan lapisan atas membuat permukaan jalan tidak rata  
(Sumber : Data Primer)

Kondisi jalan raya kaligawe KM.04 menunjukkan terdapat pengelupasan lapisan aspal dan sedikit berlubang. Mengacu pada tabel ketentuan RCI, bahwa kriteria kerusakan tersebut ada di kategori angka 4-5. Diberikan nilai 4,3 untuk STA 0 + 000 hingga 0 + 050 karena pengelupasan terjadi hanya di separuh badan jalan, kemudian untuk di STA 0 + 050 hingga ke 0 + 100 diberikan angka 4,5 karena pengelupasan lapisan aspal nya hampir menyeluruh namun tidak dijumpai lubang sehingga tidak sampai ke nilai angka 3. Untuk hasil perhitungan rata-rata nya dapat di lihat pada table 4.2 dibawah ini:

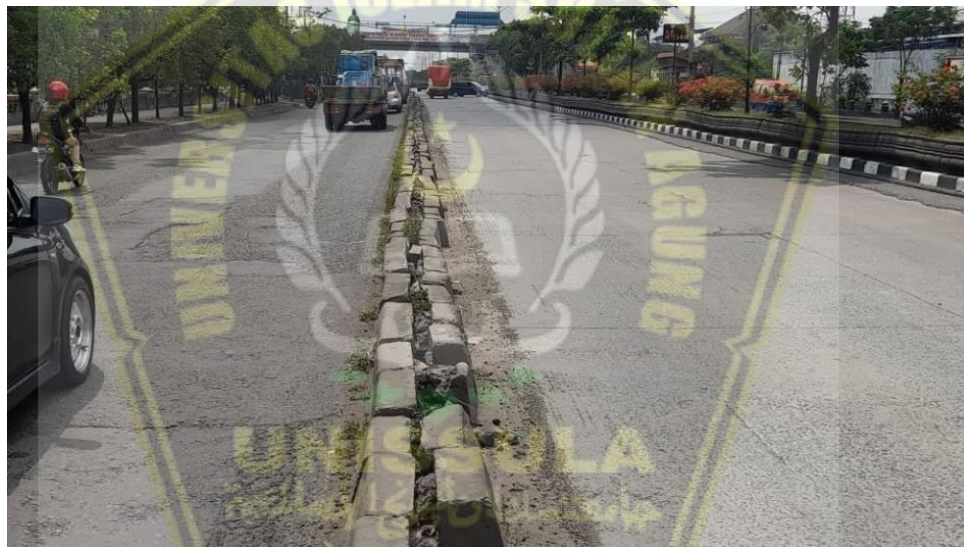
**Gambar 4.4.** Hasil Survei Permukaan Jalan STA 2+050, terdapat lubang dan pengelupasan lapisan atas perkerasan aspal  
(Sumber : Data Primer)

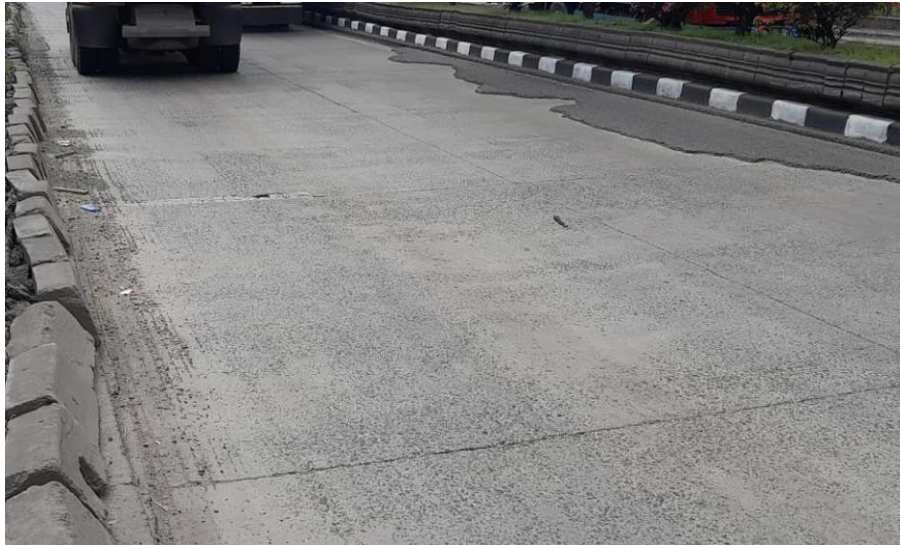
**Gambar 4.5.** Hasil Survei Kondisi Jalan STA 2+100, terjadi pengelupasan lapisan atas aspal yang lebih parah dari gambar 4.4  
(Sumber : Data Primer)
