## **TESIS**

# **STABILISASI LERENG METODE *SOIL NAILING* DI RUAS JALAN GIRIWOYO-GLONGGONG KM. SKA. 81+200 (KAB. WONOGIRI)**

**PROGRAM STUDI MAGISTER TEKNIK SIPIL  
FAKULTAS TEKNIK  
UNIVERSITAS ISLAM SULTAN AGUNG  
2022**

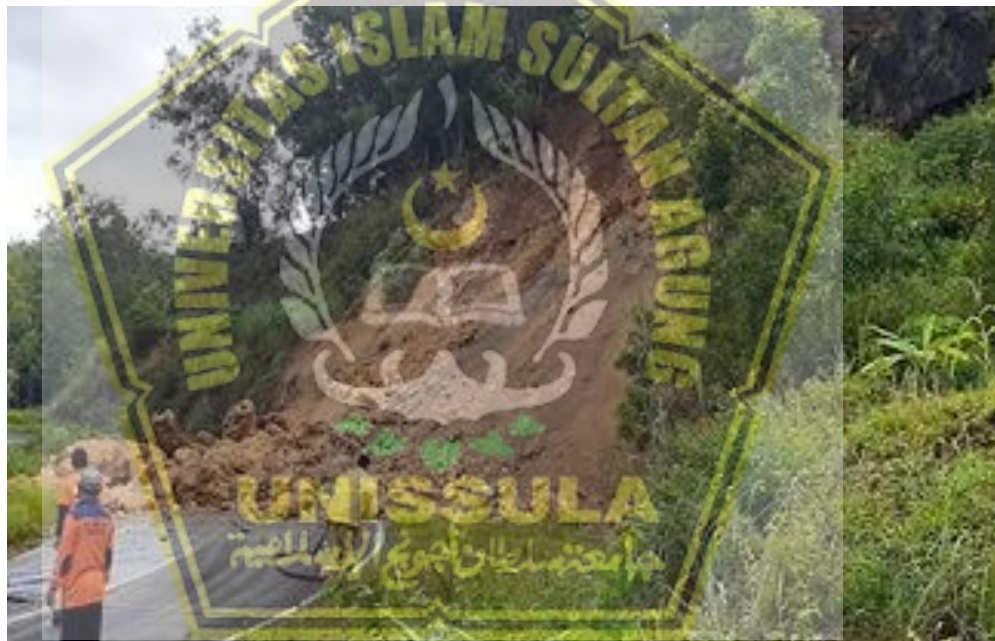
Gambar 1. 1 Lereng Ruas Jalan Giriwoyo-Glonggong KM. SKA. 81+200  
Sumber: PPK 3.5 Satuan Kerja Pelaksanaan Jalan Nasional Wilayah III Provinsi Jawa Tengah

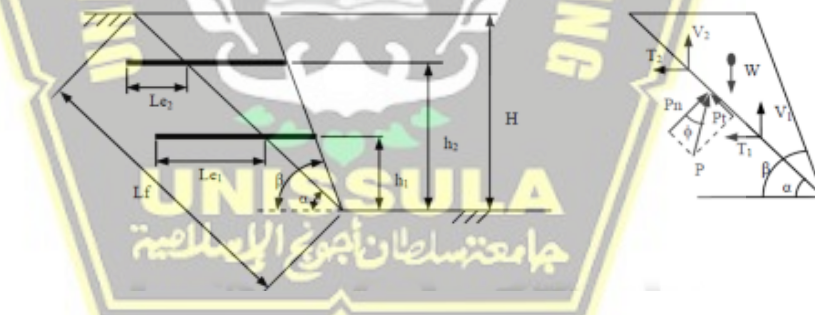
1. Stabilitas Global
    - a. Faktor aman terhadap keruntuhan lereng global (*global stability failure*)
- Perhitungan nilai aman perkuatan lereng dengan *Soil nailing* menggunakan metode baji dengan bidang longsor planar.

Gambar 2. 4 Gaya yang Bekerja dalam Metode Baji  
(Kumalasari, 2012)

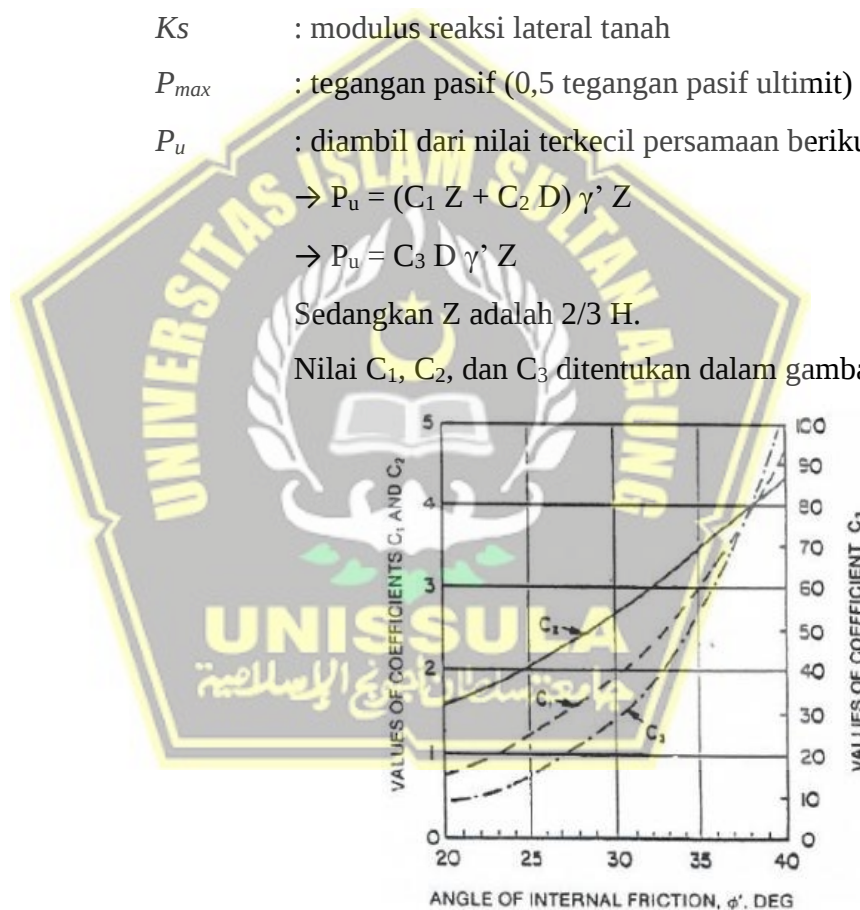
Nilai  $C_1$ ,  $C_2$ , dan  $C_3$  ditentukan dalam gambar 2.5.

Gambar 2. 5 Grafik Korelasi Koefisien  $C_1$ ,  $C_2$ , dan  $C_3$   
(API (1987) dalam Kumalasari, 2012)

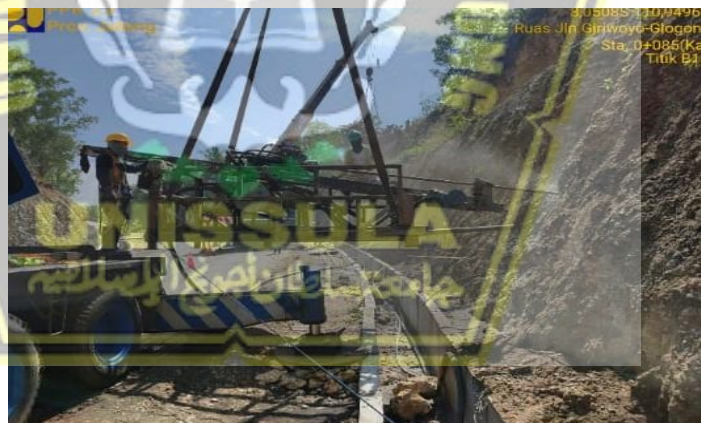
Pelaksanaan *boring* dilaksanakan sesuai titik rencana yang telah ditandai sebelumnya. Sudut pemboran disesuaikan dengan sudut rencana, umumnya digunakan  $15^{\circ}$  -  $20^{\circ}$  terhadap sumbu horisontal. Diameter dan kedalaman pemboran juga sesuai dengan desain rencana. Metode *boring* dapat dilakukan dengan dua cara: (1) dengan perancah, ataupun (2) dengan bantuan *crane*.

Gambar 2. 9 Pengeboran dengan Bantuan Crane  
Sumber: Dokumentasi Penulis

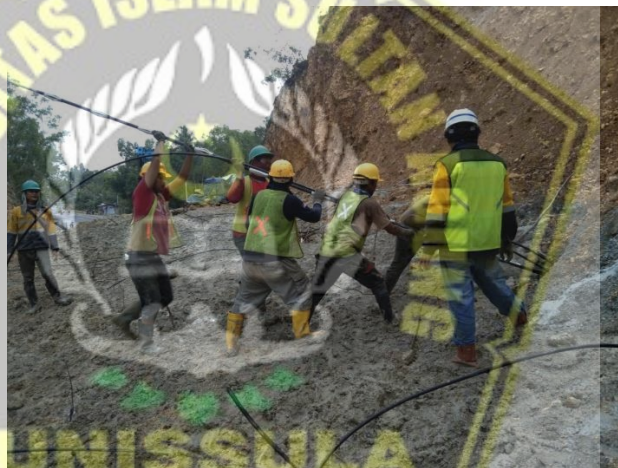
Gambar 2. 10 Proses Pemasukan Nail Bar ke dalam Lubang Bor

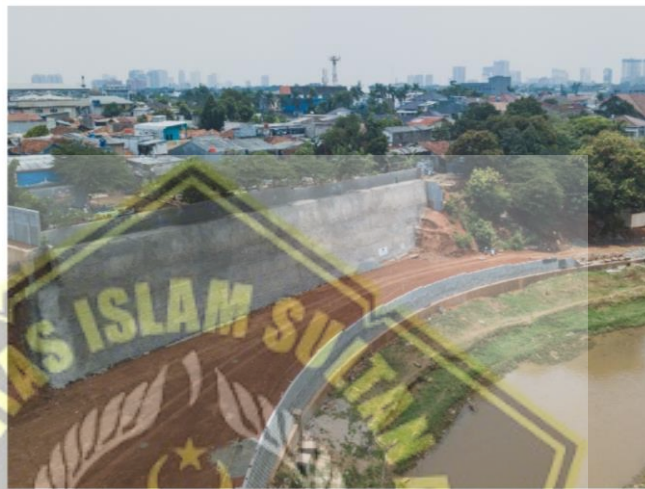
Gambar 2. 11 *Soil Nailing & Shotcrete* di Town House Pondok Pinang

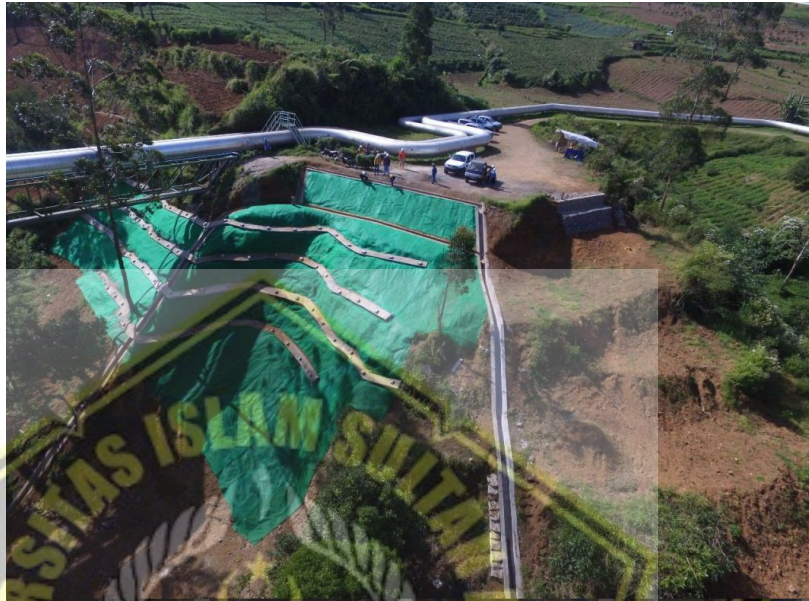
Gambar 2. 12 *Soil Nailing* dan *Ground Anchor* di Pangalengan  
Sumber: *Ground Anchor Dan Soil Nailing Pangalengan*, 2020

Upaya perkuatan lereng di Pangalengan Kabupaten Bandung menggunakan *soil nailing* yang dikombinasikan dengan *ground anchor*. Untuk *facing* digunakan material geosintetik yang direncanakan ditumbuhi vegetasi. Pekerjaan pengamanan lereng ini dilakukan oleh PT. Prisma Sarana Jaya Utama (-----, 2020a)

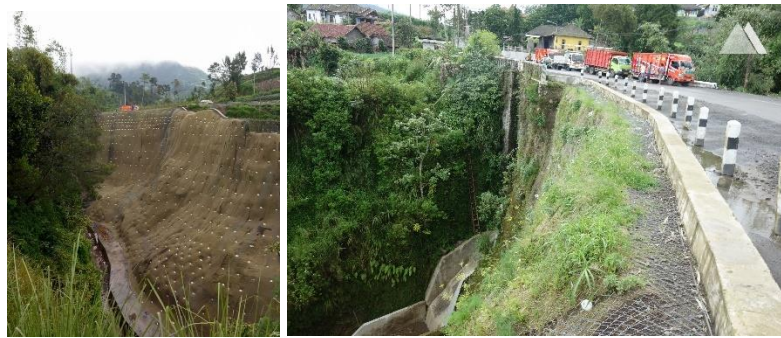
Gambar 2. 13 *Soil Nailing* di Jembatan Samiran 2 Boyolali  
Sumber: Selo Boyolali 2016 - Geobrugg, 2020

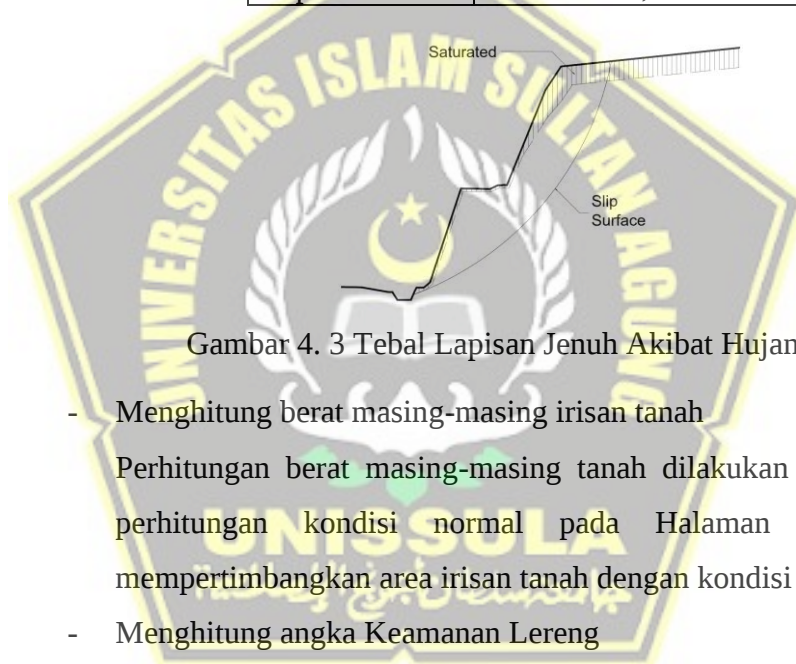
Gambar 4. 3 Tebal Lapisan Jenuh Akibat Hujan Harian
