**ANALISIS DAMPAK BEBAN KENDARAAN TERHADAP  
LENDUTAN (*RUTTING*) PADA PERKERASAN JALAN  
*PAVING BLOCK*: STUDI KASUS  
RUAS JALAN KAWASAN INDUSTRI WIJAYAKUSUMA  
STA +140 SEMARANG**

**PROGRAM STUDI TEKNIK SIPIL FAKULTAS TEKNIK  
UNIVERSITAS ISLAM SULTAN AGUNG**

**2022**

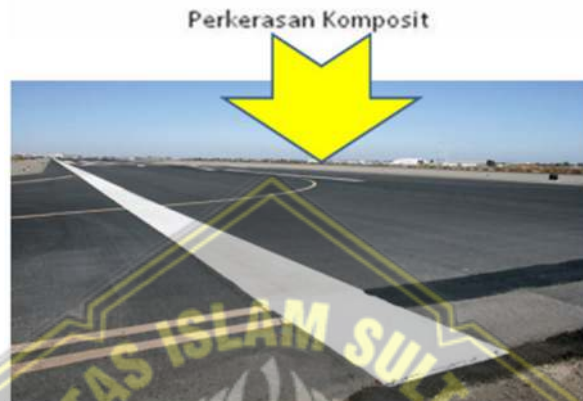
**Gambar 2.3. Perkerasan Komposit (*Composite Pavement*)**

Komposisi perkerasan komposit terdiri dari lapis pondasi berupa perkerasan kaku dengan pelat beton semen dan lapis permukaan berupa aspal beton. Perkerasan jenis ini sering digunakan dalam desain konstruksi *runway* lapangan terbang (Puro et al., 2014). Potongan melintang perkerasan komposit diilustrasikan pada **Gambar 2.3** berikut.

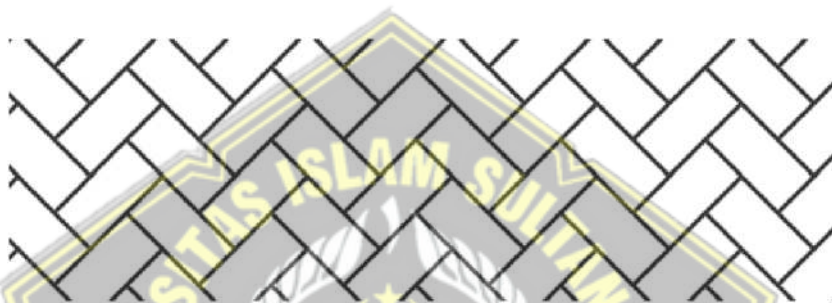
**Gambar 2.7. *Herringbone***

Dari ketiga dasar pola perletakan perkerasan *paving block* di atas, pola perletakan *herringbone* merupakan pola perletakan yang paling ideal karena memiliki daya tahan yang paling baik dan paling direkomendasikan untuk diterapkan pada sebuah kawasan industri (*Concrete Manufacturers Association*, 2004).

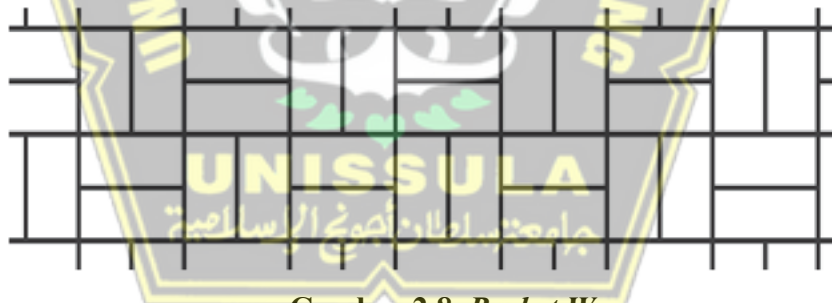
**Gambar 2.8. *Basket Weave***

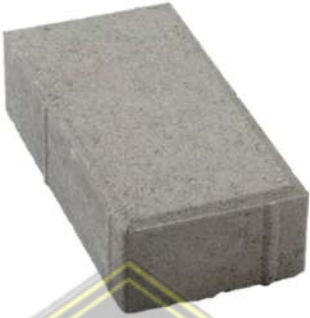
| No | Nama alat | Gambar | Sumber gambar |
|---|---|---|---|
| 4. | <i>Paving block</i><br>8 x 10,5 x 21<br>cm | | <i>tokopedia.com</i> |

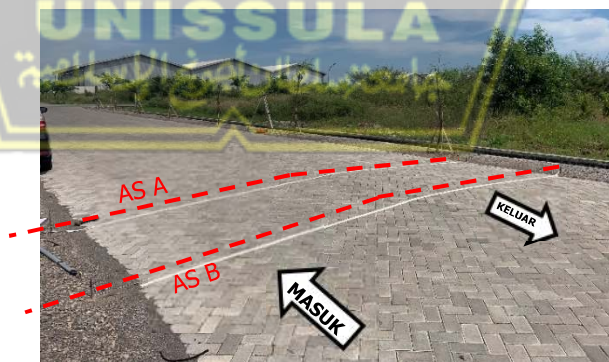
**Gambar 3.6. *Marking* area penelitian**

Hal ini dimaksudkan agar batasan pengambilan data di area penelitian menjadi jelas dan untuk mempermudah dalam melakukan pengamatan. *Marking* area penelitian dapat dilihat pada **Gambar 3.6.** berikut.

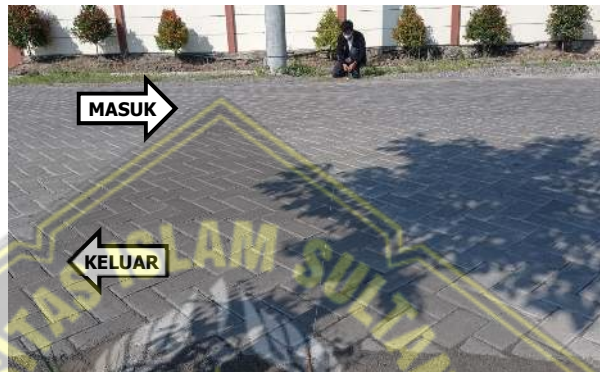
**Gambar 3.7. Marking elevasi *as built drawing***

Karena tujuan dalam penelitian untuk mencari nilai penurunan yang terjadi maka kita memerlukan data *as built drawing* sebagai representasi dari elevasi perkerasan sebelum dilalui lalu lintas. Elevasi *existing* diwakili dengan bentangan benang yang terhubung antar patok seperti pada **Gambar 3.7**.

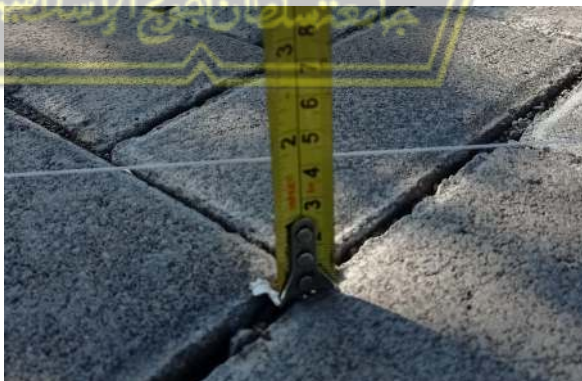
**Gambar 3.8. Pengukuran kedalaman lendutan (*rutting*)**

Setelah ditarik benang sesuai dengan elevasi *as built drawing*, maka akan terlihat beda elevasi antara *as built drawing* dengan kondisi aktual lapangan setelah dilalui kendaraan selama kurang lebih 6 bulan. Angka lendutan dapat dilihat pada meteran yang berhimpit dengan benang seperti pada **Gambar 3.8**.

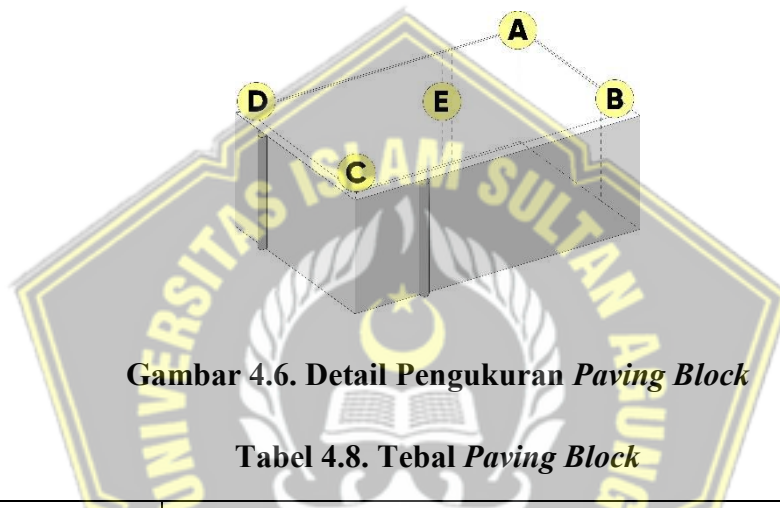
Gambar 4.6. Detail Pengukuran *Paving Block*

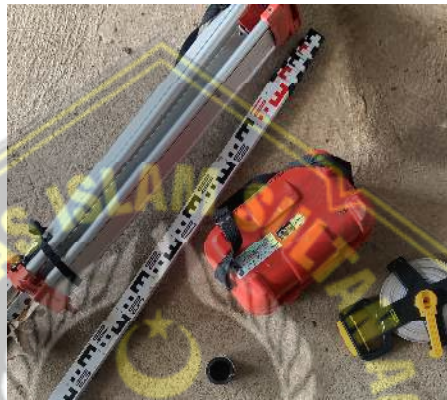
**Gambar 4.9. Persiapan alat**

Persiapan alat-alat yang akan digunakan dalam pengambilan data penelitian seperti alat tulis, *waterpass* (Gambar 4.9.), *tripod*, *roll meter*, palu, benang, dll. Pastikan semua alat dalam kondisi baik untuk meningkatkan akurasi data.

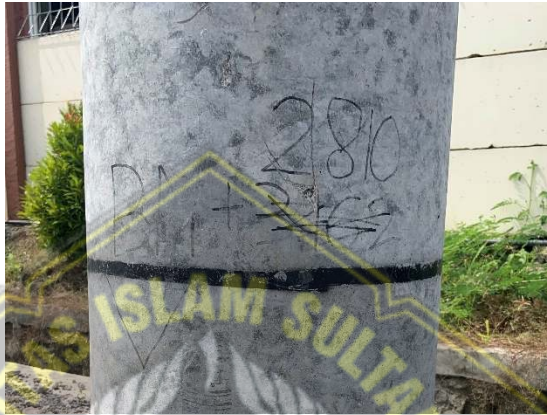
**Gambar 4.11. Patok Permanen/Bench Mark**

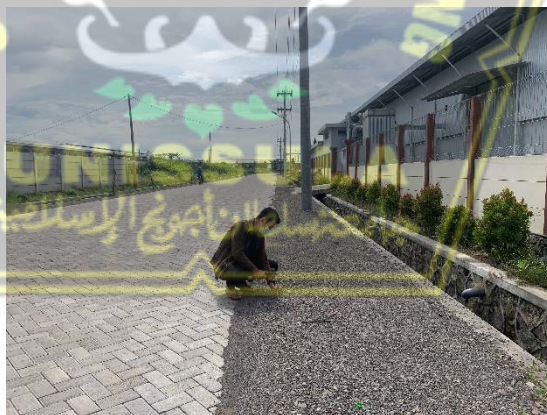
**Gambar 4.12. Pemasangan patok**

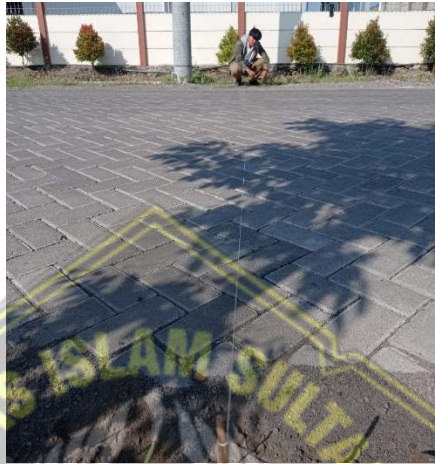
**Gambar 4.13. Menghubungkan elevasi antar patok**

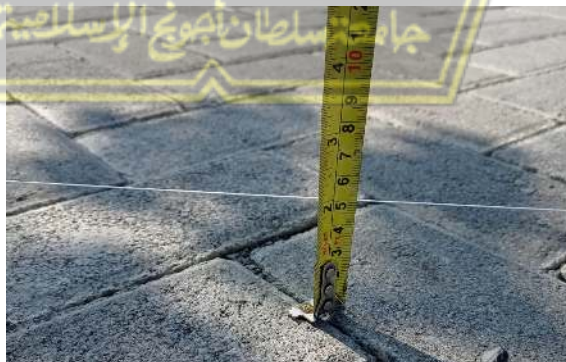
**Gambar 4.14. Mengukur kedalaman *rutting***

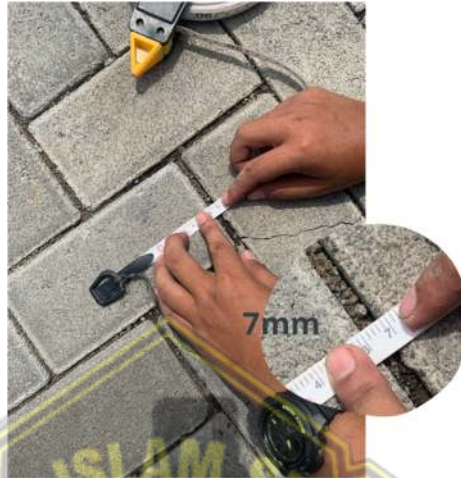
**Gambar 4.20.** Jarak antar *paving block* akibat lendutan di titik 1  
*Sumber: Pengamatan lapangan*

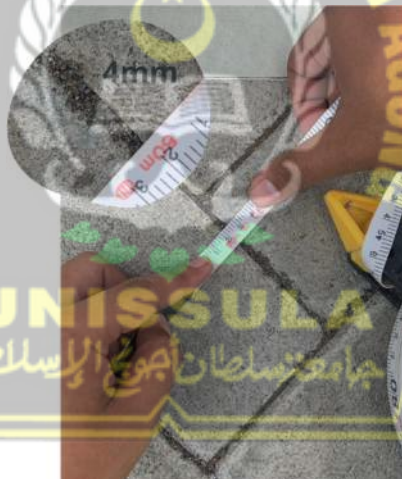
**Gambar 4.21.** Jarak antar *paving block* akibat lendutan di titik 2  
*Sumber: Pengamatan lapangan*
