EVALUASI DAN PERBAIKAN TAHANAN ISOLASI TRANSFORMATOR 60 MVA/150/20 KV CIMANGGIS II

LAPORAN TUGAS AKHIR

***THE EVALUATION AND IMPROVEMENT OF
CIMANGGIS II TRANSFORMER 60 MVA/150/20 KV
INSULATION RESISTANCE***

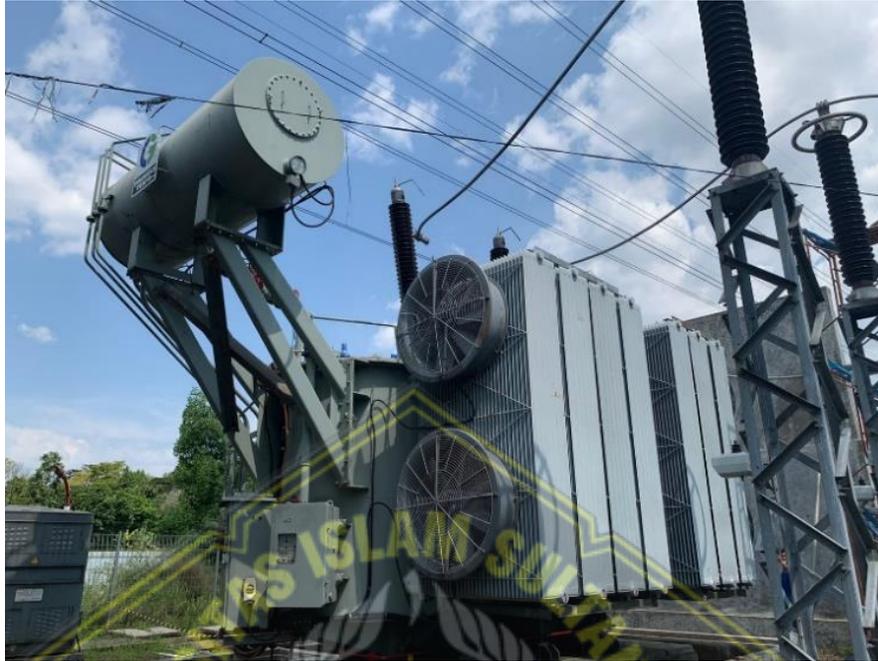
Gambar 2. 1 Transformator 60 MVA GI Cimanggis II.

Transformator atau biasa yang disebut sebagai trafo daya seperti yang ditunjukkan pada Gambar 2.1 adalah suatu alat listrik yang dapat memindahkan dan mengubah energi listrik dari satu atau lebih rangkaian listrik ke rangkaian listrik yang lain melalui suatu gandengan magnet dan berdasarkan prinsip induksi elektromagnet (Zuhal, 1991). Penggunaan trafo dalam sistem tenaga memungkinkan dipilihnya tegangan kerja yang sesuai dan ekonomis untuk berbagai keperluan; misalnya kebutuhan akan tegangan tinggi dalam pengiriman daya listrik jarak jauh.

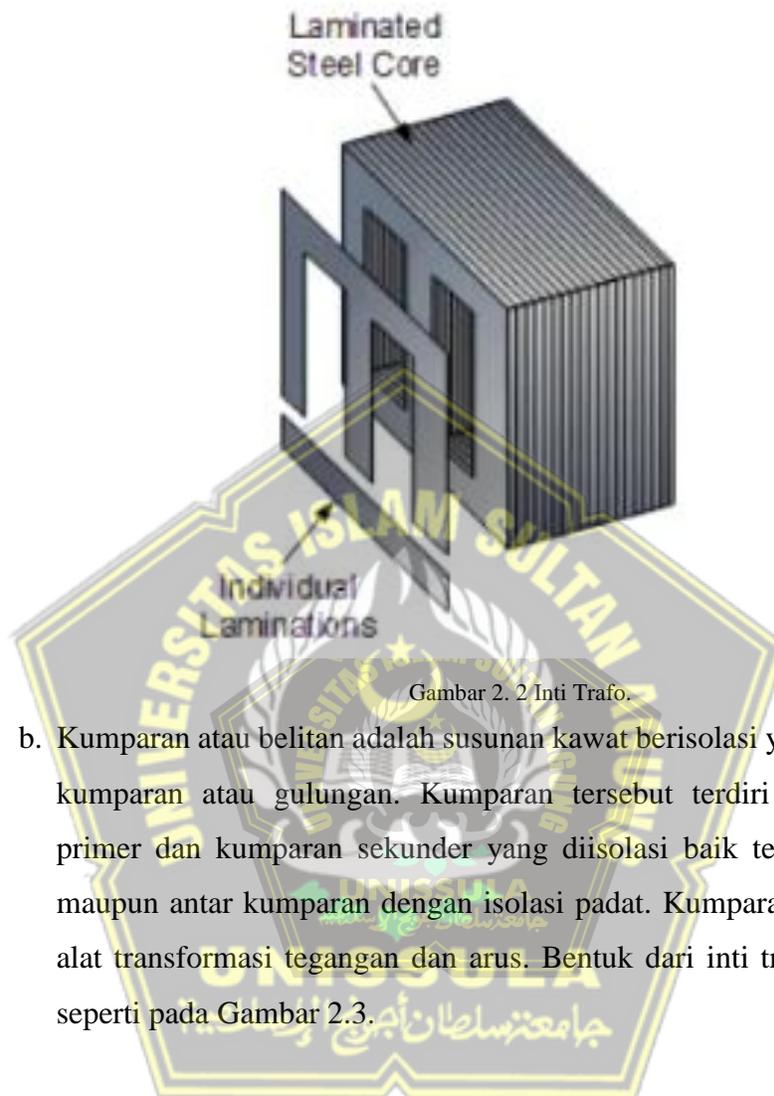
Gambar 2. 2 Inti Trafo.

- a. Inti trafo atau *core* adalah salah satu bagian penting di dalam sebuah trafo yang terbuat dari besi yang dibuat menjadi lempengan-lempengan atau lembaran tipis yang berfungsi untuk mengurangi rugi-rugi besi yang disebabkan karena adanya *Eddy current*. Inti trafo berfungsi untuk mempermudah jalan fluks magnet yang ditimbulkan oleh arus listrik yang melalui kumparan. Bentuk dari inti trafo ditunjukkan seperti pada Gambar 2.2.

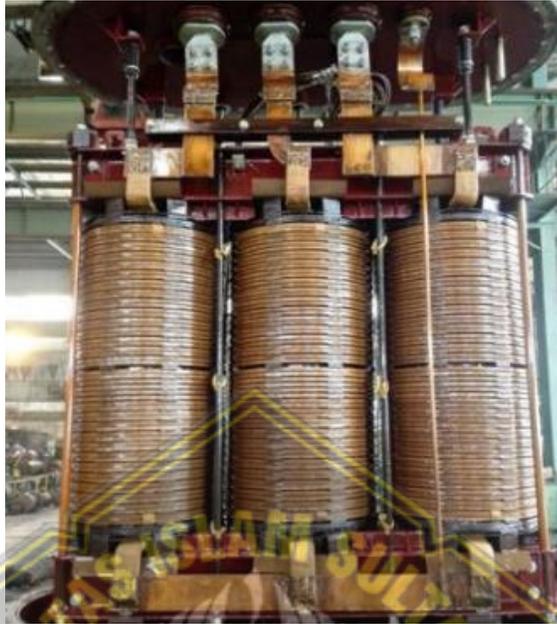
Gambar 2. 3 Kumparan Trafo.

- b. Kumbaran atau belitan adalah susunan kawat berisolasi yang membentuk kumbaran atau gulungan. Kumbaran tersebut terdiri dari kumbaran primer dan kumbaran sekunder yang diisolasi baik terhadap inti besi maupun antar kumbaran dengan isolasi padat. Kumbaran disini sebagai alat transformasi tegangan dan arus. Bentuk dari inti trafo ditunjukkan seperti pada Gambar 2.3.

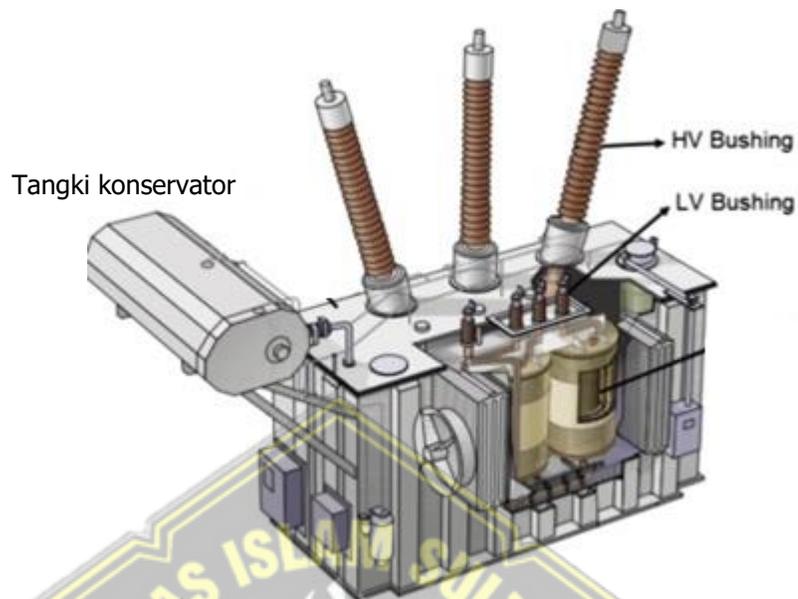
Gambar 2. 4 Gambar Bushing dan Tangki Konservator.

- c. Minyak trafo adalah isolasi yang berbahan cair yang digunakan sebagai bagian dari sistem isolasi dan juga merupakan sistem pendinginan pada trafo. Minyak atau oli trafo diwajibkan untuk memiliki kriteria-kriteria sebagai berikut: memiliki kemampuan untuk menahan tegangan tembus dan mampu meredam panas yang ditimbulkan dari pengoperasian trafo.
- d. *Bushing* yaitu isolator yang digunakan untuk mengisolir badan suatu peralatan dalam hal ini *body* trafo dengan konduktor bertegangan tinggi yang menerobos badan peralatan tersebut. Bentuk dari *HV bushing* dan *LV bushing* ditunjukkan seperti pada Gambar 2.4.

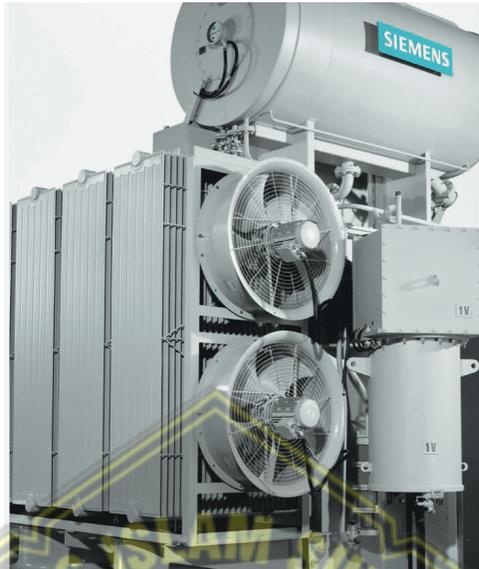
Gambar 2. 5 Sistem pendinginan pada trafo.

- e. Tangki konservator berfungsi untuk menampung minyak cadangan dan uap/udara akibat pemanasan trafo karena pengoperasian. Bentuk dari tangki konservator ditunjukkan seperti pada Gambar 2.4.
- f. Peralatan pendingin berfungsi untuk menjaga agar trafo bekerja pada suhu rendah. Pada inti besi dan kumparan-kumparan akan timbul panas akibat rugi-rugi tembaga. Maka panas tersebut mengakibatkan kenaikan suhu yang berlebihan, yang dapat merusak isolasi. Secara alamiah media pendingin (minyak isolasi) mengalir karena perbedaan suhu tangki minyak dan sirip-sirip trafo (radiator). Untuk mempercepat pendinginan trafo dilengkapi dengan kipas yang dipasang di radiator trafo dan pompa minyak agar sirkulasi minyak lebih cepat dan pendinginan lebih optimal. Sistem pendinginan pada trafo ditunjukkan pada Gambar 2.5.

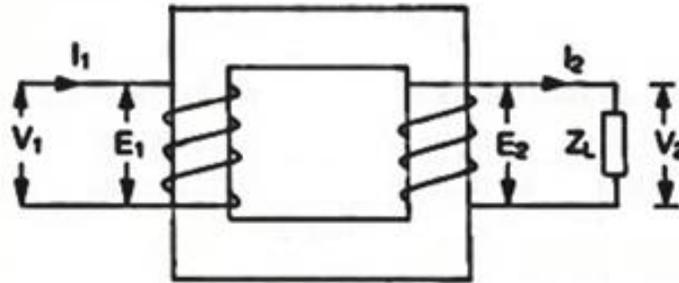
Gambar 2. 6 Cara kerja trafo.

Cara kerja transformator adalah jika kumparan primer dihubungkan dengan sumber tegangan AC, sementara kumparan sekunder tidak terhubung ke beban, maka di kumparan primer mengalir arus yang disebut arus beban nol (I_0). Arus ini akan membangkitkan fluks bolak balik pada inti. Fluks bolak-balik ini dilingkupi oleh kumparan primer dan kumparan sekunder, sehingga di kedua kumparan tersebut timbul gaya gerak listrik.

Jika kumparan sekunder dibebani, maka pada kumparan tersebut mengalir arus sekunder (I_2). Arus sekunder akan menimbulkan fluks pada inti trafo yang berlawanan dengan fluks yang ditimbulkan oleh arus I_0 . Dengan kata lain, arus sekunder menimbulkan demagnetisasi pada inti trafo. Untuk mengimbangnya, maka arus di kumparan primer harus bertambah menjadi I_1 (Tobing, 2012).

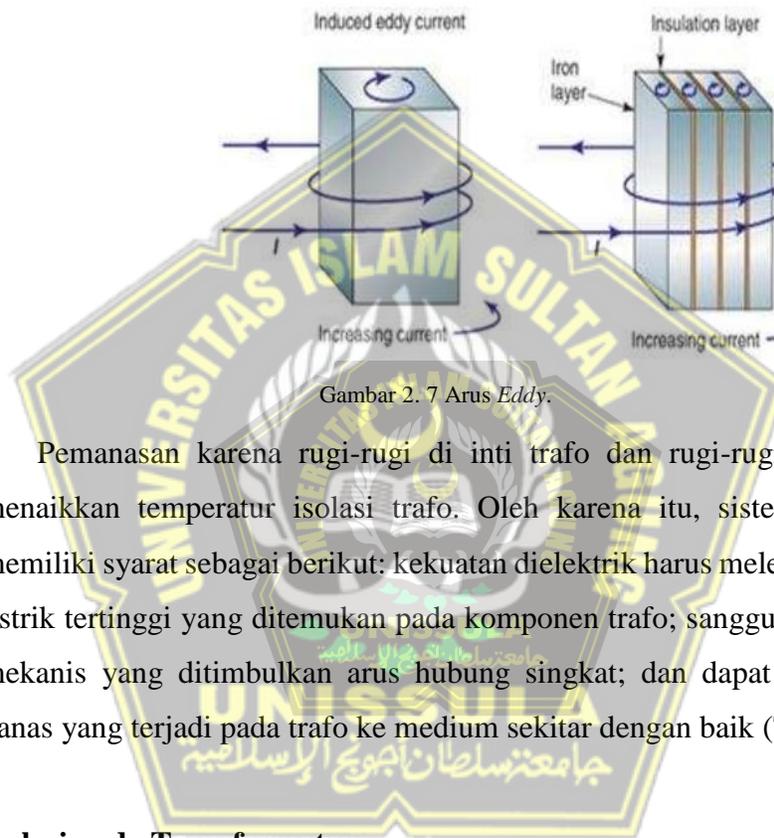
Gambar 2. 7 Arus *Eddy*.

GGL yang dibangkitkan pada kumparan menimbulkan medan elektrik yang kuat pada isolasi kumparan, terutama di isolasi di sekitar belitan kumparan tegangan tinggi. Arus yang mengalir pada kumparan akan menimbulkan rugi-rugi tembaga (i^2r). Fluks pada inti akan menimbulkan rugi-rugi arus *Eddy* dan rugi-rugi histerisis seperti yang ditunjukkan pada Gambar 2.7.

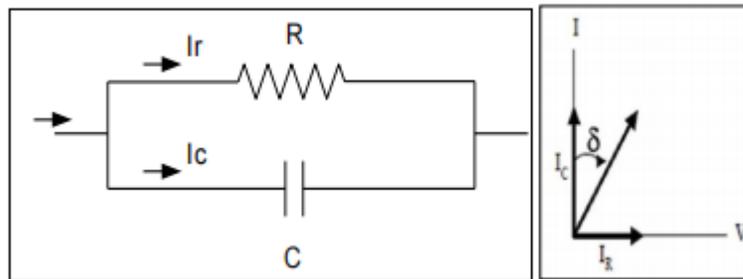
Gambar 2. 8 Rangkaian ekivalen isolasi dan diagram fasor arus pengujian fasor arus pengujian tangen delta.

Gambar 2.8 menunjukkan rangkaian ekuivalen dari sebuah isolasi dan diagram fasor arus kapasitansi dan arus resistif dari sebuah isolasi. Dengan mengukur nilai IR/IC dapat diperkirakan kualitas dari isolasi.

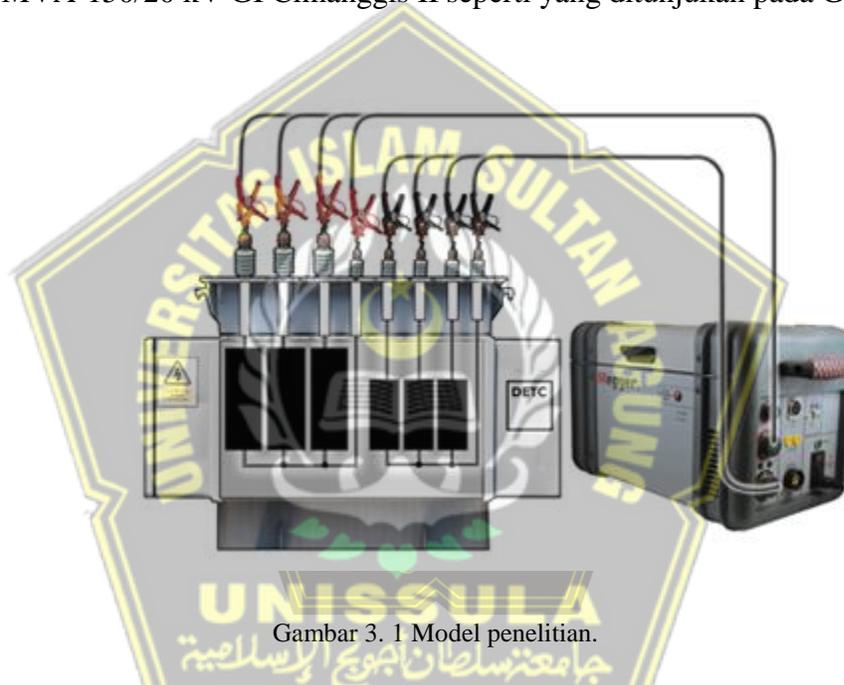
Gambar 3. 1 Model penelitian.

Model penelitian yang digunakan di dalam penelitian ini adalah dengan menggunakan hasil pengujian tahanan isolasi dan tangen delta pada trafo 60 MVA-150/20 kV GI Cimanggis II seperti yang ditunjukkan pada Gambar 3.1.

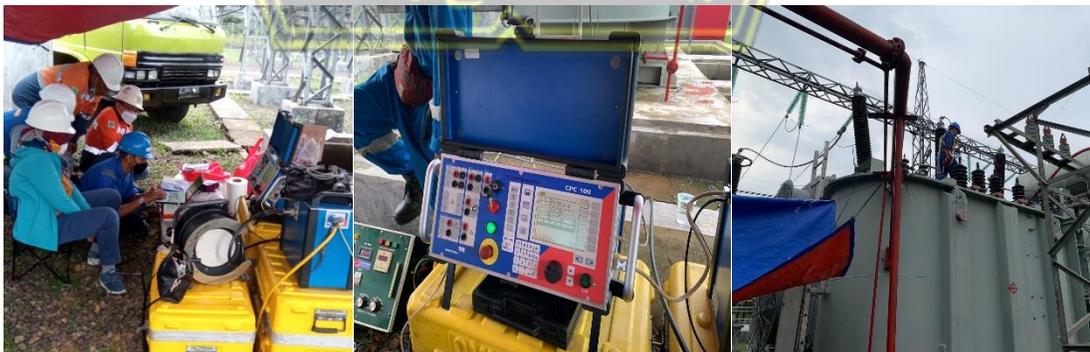
Gambar 3. 2 Pelaksanaan Pengujian di Site.

Adapun lokasi penelitian dilakukan di Gardu Induk 150 kV Cimanggis II yang berlokasi di Desa Susukan, Kecamatan Bojong Gede, Kabupaten Bogor, Jawa Barat seperti yang ditunjukkan pada Gambar 3.2 dan di pabrikan trafo daya PT Elsewedy Electric Indonesia (d/h PT CG Power System Indonesia) yang berlokasi di Kawasan Industri Menara Permai Kav. 10, Jalan Raya Narogong, Km. 23,852, Kecamatan Cileungsi, Kabupaten Bogor, Jawa Barat.

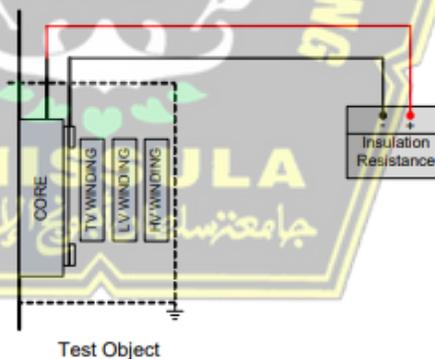
Gambar 3. 3 Gambar Rangkaian *Insulation Resistance Test Core-Frame Grounding*.

Pengujian dilakukan dengan menggunakan instrument alat ukur *Insulation Resistance Test Set* merk Kyoritsu tipe 3125. Kriteria yang diizinkan untuk nilai tahanan isolasi *core-frame-grounding* adalah minimum 1.000 Mega Ohm diperoleh dari perhitungan persamaan (2.1) (S. D. Myers, 1981). Tujuan dari pengujian ini adalah untuk menentukan nilai tahanan isolasi antara *core* dengan *frame*, *core* dengan *ground*, dan *frame* dengan *ground*. Adapun rangkaian pengujiannya ditunjukkan pada Gambar 3.3. Besaran nominal tegangan DC yang di-*inject* adalah 5.000 VDC.

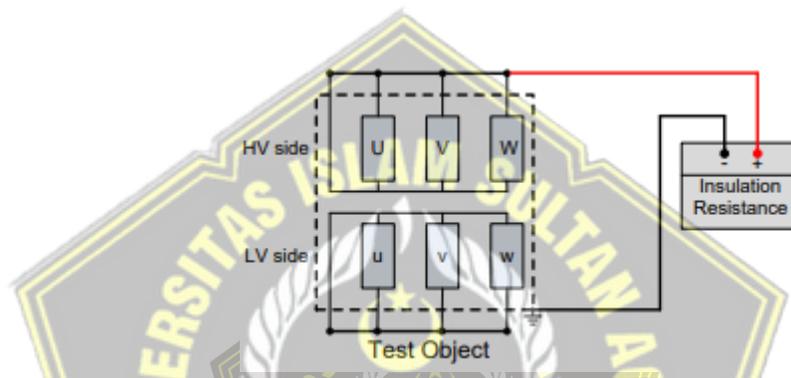
Gambar 3. 4 Gambar Rangkaian *Insulation Resistance Winding Test*.

Pengujian dilakukan dengan menggunakan instrument alat ukur *Insulation Resistance Test Set* merk Kyoritsu tipe 3125. Pengujian dilakukan dengan menginjeksi tegangan pengujian sebesar 5.000 VDC dan kemudian

mengukur nilai tahanan isolasi antar belitan dan belitan dengan *ground* selama 10 menit. Berdasarkan hasil pengujian tersebut, dilakukan perhitungan nilai indeks polarisasi/*polarization index* dengan nilai yang diizinkan adalah >2.0 (*The Institute of Electrical and Electronics Engineers, Inc, 2000*). Tujuan dari pengujian ini adalah untuk menentukan nilai tahanan isolasi antar masing-masing belitan dengan *ground* serta tahanan isolasi antar belitan. Adapun rangkaian pengujiannya ditunjukkan pada Gambar 3.4.

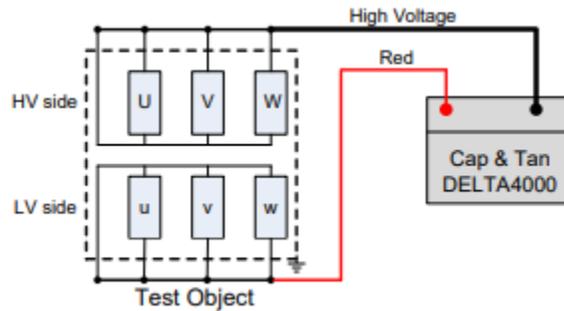
Gambar 3. 5 Gambar Rangkaian *Capacitance dan Tangent Delta Winding (Tan δ) Test*.

Pengujian dilakukan dengan menggunakan instrument alat ukur *Tangen Delta Test Set* merk OMICRON tipe CPC 100 + CPTD1. Kriteria yang diizinkan untuk nilai tangen delta adalah $\tan \delta \leq 0.5\%$. Adapun rangkaian pengujiannya ditunjukkan pada Gambar 3.5.

Nilai tegangan pengujian yang di-inject ke dalam alat ukur adalah tegangan 10.000 VDC ini sesuai dengan standard yang telah ditetapkan oleh IEEE 43:2000 seperti yang ditunjukkan pada Tabel 3.1.

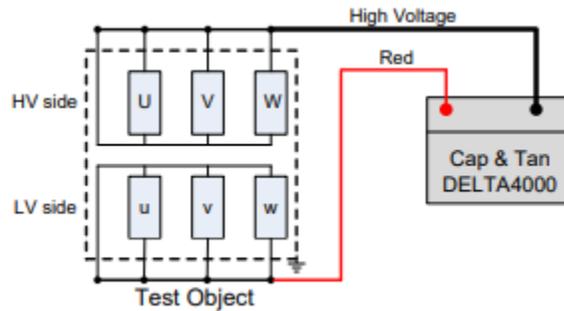
Gambar 3. 6 Gambar Rangkaian *Capacitance dan Tangent Delta Bushing (Tan δ) Test*.

Pengujian dilakukan dengan menggunakan instrument alat ukur *Tangen Delta Test Set* merk ISA tipe STS 5000 + TD 5000. Kriteria yang diizinkan untuk nilai tangen delta adalah $\tan \delta \leq 0.5\%$. Adapun rangkaian pengujiannya ditunjukkan pada Gambar 3.6.

Nilai tegangan pengujian yang di-*inject* ke dalam alat ukur adalah tegangan 10.000 VDC ini sesuai dengan standard yang telah ditetapkan oleh IEEE 43:2000 seperti yang ditunjukkan pada Tabel 3.1.

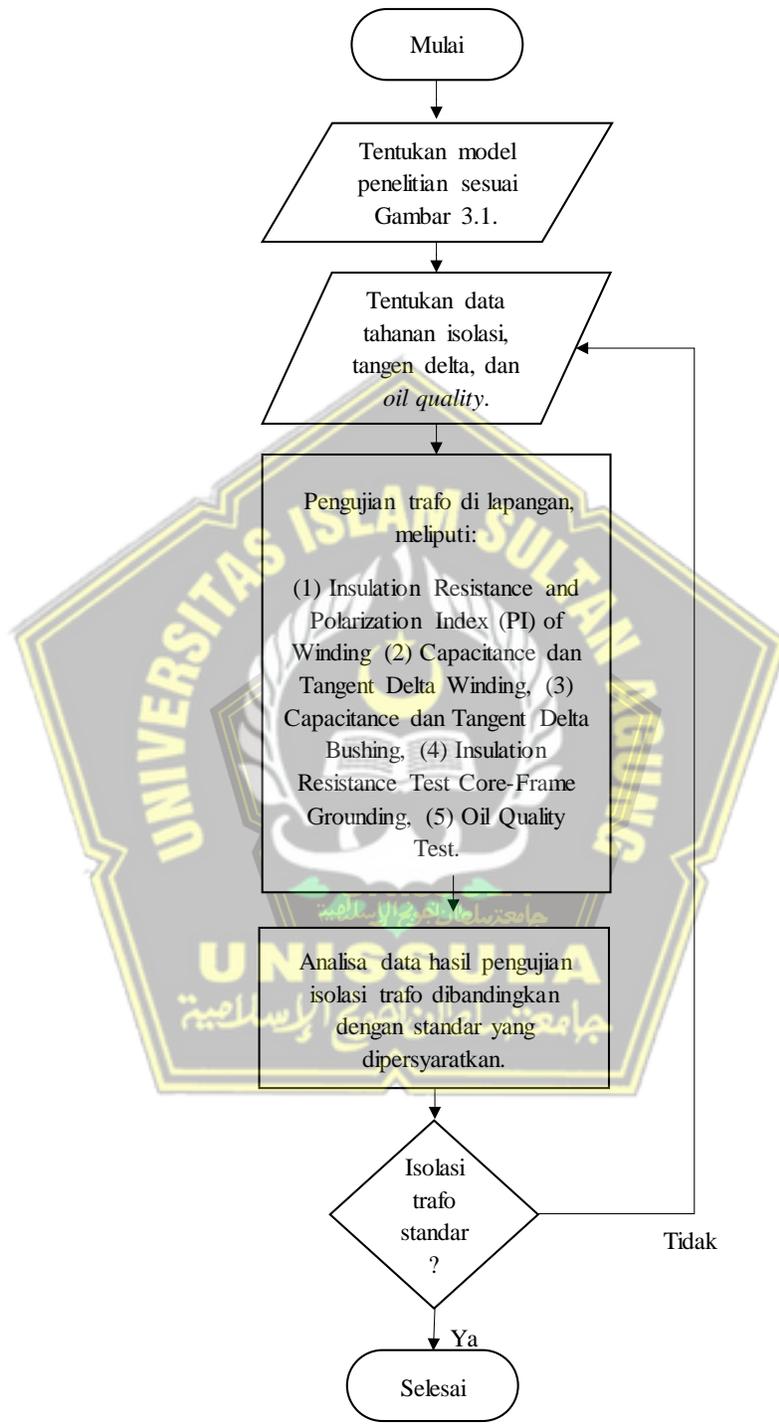
Gambar 3. 7 Tahapan peneitian.

Tahapan penelitian dalam penelitian ini ditunjukkan pada Gambar 3.7.

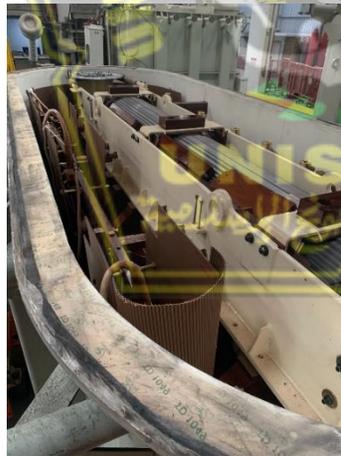
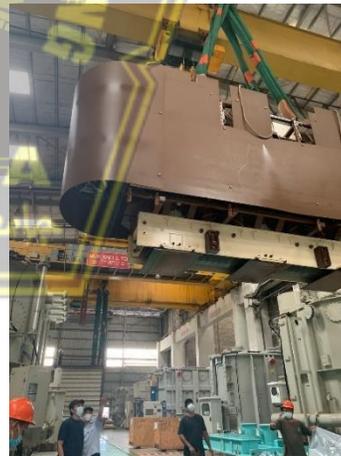
Untanking active part trafo sebagaimana ditunjukkan pada Gambar 4.1 dan Gambar 4.2 adalah tahapan mengeluarkan bagian utama dari trafo yaitu *winding* dan *core* dari tangki. Tujuan dari tahap ini untuk mengetahui bagian mana dalam trafo yang mengalami kerusakan.

Gambar 4. 1 Proses *Untanking* Trafo.

Gambar 4. 2 Proses *Untanking* Trafo.

Proses ini dimulai dengan mengeluarkan seluruh minyak trafo dari dalam tangki, melepaskan *manhole cover*, *accessories*, *conservator*, *breather*, *fittings*, HV

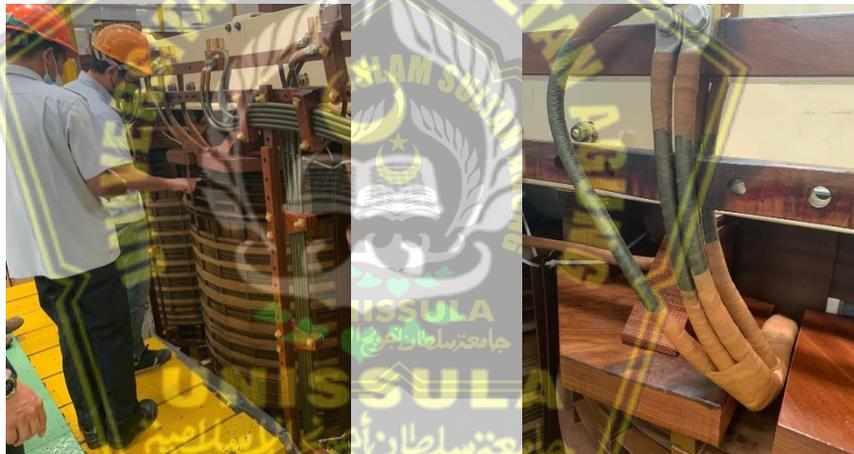
Di tahap ini dilakukan dengan cara menginspeksi/pengecekan seluruh bagian dalam trafo sebagaimana ditunjukkan pada Gambar 4.3 dan Gambar 4.4 untuk mengetahui bagian trafo yang mengalami kerusakan.

Gambar 4. 3 Identifikasi *Active Part* Trafo.

Gambar 4. 4 Kerusakan pada *frame* support trafo.

Adapun setelah dilakukan *untanking active part* dan pengecekan ditemukan kerusakan sebagai berikut:

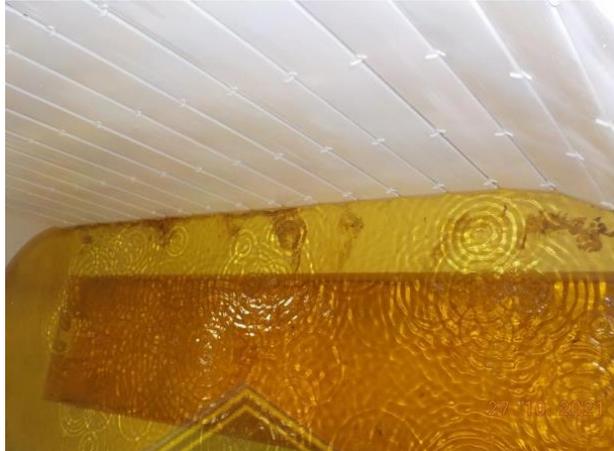
Gambar 4. 5 Air terjebak di bawah tangki trafo

1. Air bercampur oli di bagian bawah trafo dan ditemukan air terjebak di bagian dasar tanki sisi LV sebagaimana ditunjukkan pada Gambar 4.5. Air ini yang menyebabkan terjadinya *short circuit* antara *frame* dengan *ground*.

1. Pembersihan bagian dalam tanki dari air dan kotoran yang tersisa.
2. Penggantian material isolasi bagian bawah *yoke frame (press pan)* dengan material yang baru.
3. Penggantian *frame/support LV lead* yang terkena air.
4. Penggantian *press block* bagian atas winding sisi LV yang terkena air.

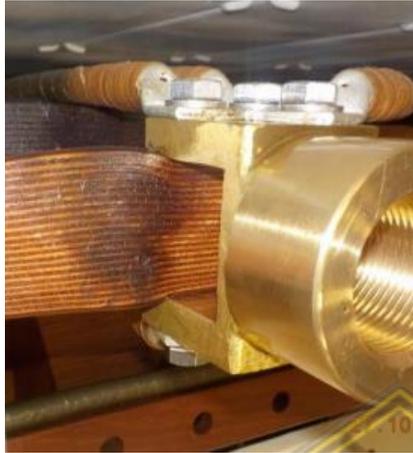
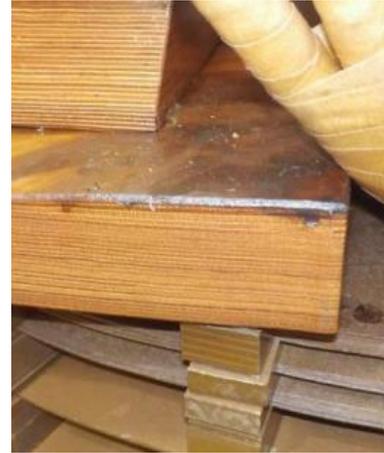
3. *Frame/Support LV lead* dan *press board* sisi LV ditemukan mengembang karena terkena air seperti ditunjukkan pada Gambar 4.7 dan Gambar 4.8.

Gambar 4. 7 *Pressboard* sisi LV mengembang.

Gambar 4. 8 *Pressboard* sisi LV mengembang.

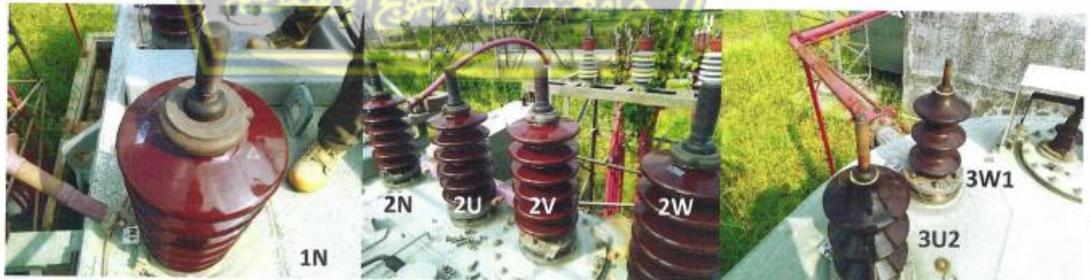
Berdasarkan hasil *untanking* dan pengamatan visual bagian dalam trafo, penyebab tingginya *water content* di dalam minyak trafo dan *pressboard* sisi LV yang mengembang adalah *top terminal* semua bushing sisi LV dalam kondisi tidak terpasang dan terbuka terhadap udara luar dan hujan untuk waktu yang lama. Sehingga *top terminal bushing LV* inilah yang menjadi jalan masuknya air ke dalam trafo sebagaimana ditunjukkan pada Gambar 4.9.

Gambar 4. 9 *Top terminal bushing* 1N, 2U, 2V, 2W, 2N, 3U2, 3W1 dalam kondisi terbuka.

2. Menutup celah-celah pada bagian trafo yang berpotensi menjadi jalan masuk air dan kontak dengan udara luar apabila trafo belum akan dioperasikan untuk meminimalisir meningkatnya kelembaban dan kandungan air di dalam trafo.
3. Jadwal pabrikasi trafo dan *on-site* di lapangan untuk dapat menyesuaikan dengan jadwal konstruksi di lapangan sehingga tidak ada jeda waktu yang terlalu jauh antara trafo *on-site* dengan operasi.

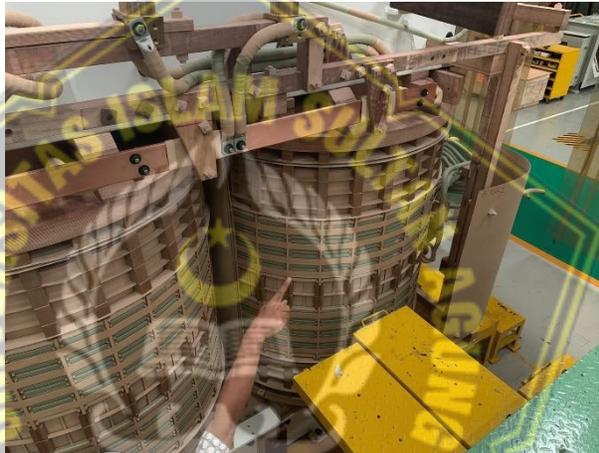
Gambar 4. 10 Trafo setelah dilakukan penggantian *support frame* dan *press block*.

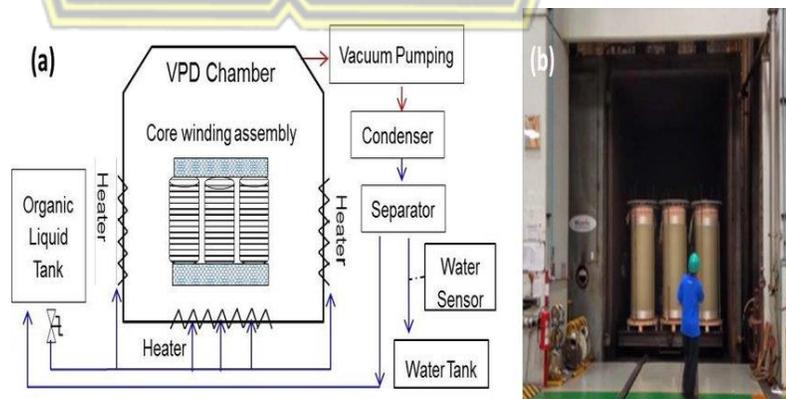
Gambar 4. 11 Proses *Vapor Drying Oven (VPD)*

Ini adalah tahap akhir dari proses *VPD*. Ruang vakum dikurangi tekanannya hingga kurang dari 0,1 Torr. Ekstraksi air dipantau dan dicatat secara berkala. Ketika ekstraksi air mencapai di tingkat yang diinginkan maka siklusnya berhenti.
