**ANALISIS PRASARANA DAN SARANA WISATA RELIGI  
MAKAM SUNAN KALIJAGA DI KELURAHAN KADILANGU,  
KECAMATAN DEMAK, KABUPATEN DEMAK**

**TUGAS AKHIR**

**PROGRAM STUDI PERENCANAAN WILAYAH KOTA**

**UNIVERSITAS ISLAM SULTAN AGUNG**

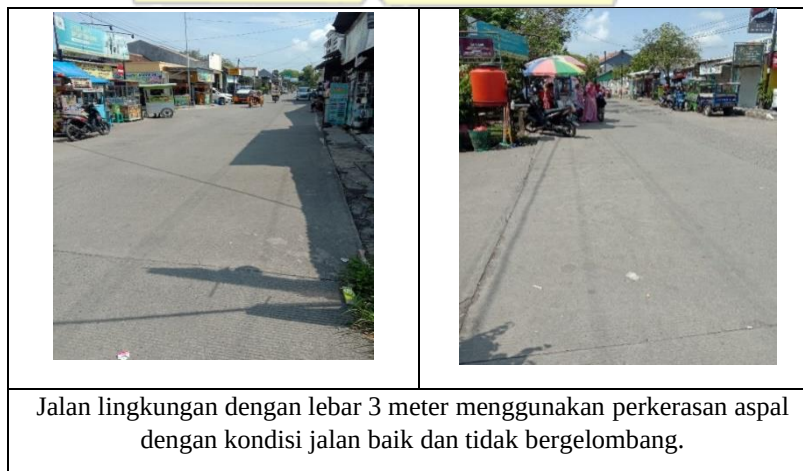
**Gambar 3.4**  
**Jaringan Jalan Makam Sunan Kalijaga Demak**

Lokasi penelitian yang berada di kawasan pusat pemerintahan memiliki jaringan jalan dengan tipe jalan lokal sekunder. Tipe jalan lokal sekunder mempunyai ciri-ciri lebar 3 m – 6 m dengan bahu jalan 0,5 m dapat digunakan sebagai parkir darurat, terdapat pedestrian 1,5 m. Jalan lokal sekunder Makam Sunan Kalijaga mempunyai lebar 3 m dengan jenis perkerasan yang digunakan adalah aspal. Jalan lokal sekunder pada lokasi studi penelitian hanya dapat dilalui roda 2 dan 4 sedangkan untuk bus pariwisata sudah disediakan jalan dan tempat parkir sendiri.

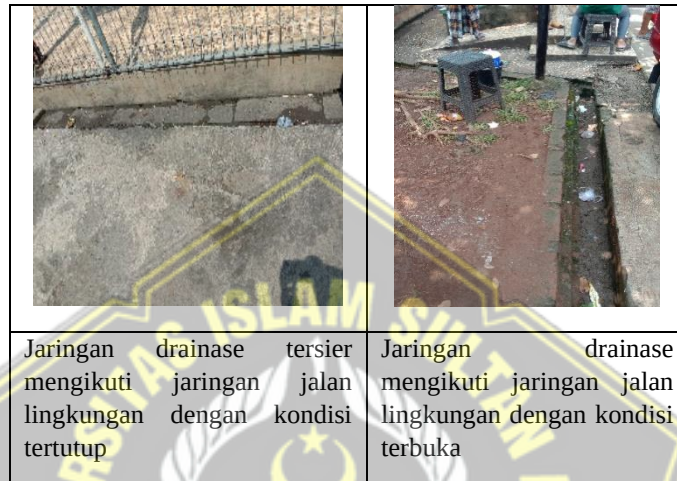
**Gambar 3.5**  
**Jaringan Drainase Makam Sunan Kalijaga Demak**

Jaringan drainase yang berada di sekitar kawasan Makam Sunan Kalijaga memiliki 2 jenis drainase yaitu drainase terbuka dan drainase tertutup. Drainase tertutup berada di depan pintu masuk Makam Sunan Kalijaga sedangkan drainase terbuka berada di sebelah kiri Masjid Sunan Kalijaga.

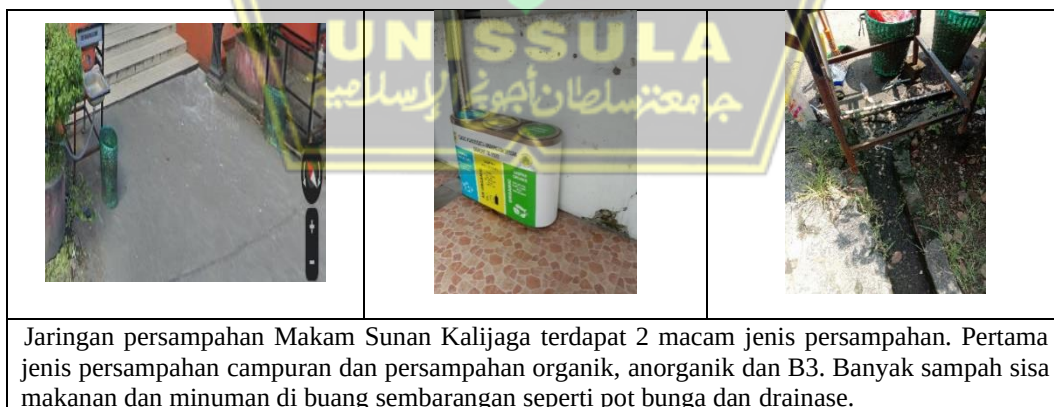
**Gambar 3.6**  
**Jaringan persampahan di Makam Sunan Kalijaga**

Sistem persampahan pada Makam Sunan Kalijaga terdapat tempat sampah organik, non organik dan B3 serta tempat sampah campuran. Sampah sisa makanan dan minuman banyak yang dijual di sembarang tempat seperti pot tanaman, drainase jalan.

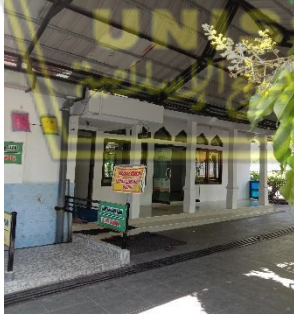
| <p>Mushola di Makam Sunan Kalijaga memiliki kondisi baik dan bersih, dilengkapi dengan fasilitas yang lengkap, terdapat petugas kebersihan yang selalu membersihkan setiap hari.</p> | <p>Masjid di Makam Sunan Kalijaga memiliki kondisi baik dan bersih, dilengkapi dengan fasilitas yang lengkap, terdapat petugas kebersihan yang selalu membersihkan setiap hari, tempat wudhu banyak dan bersih.</p> |

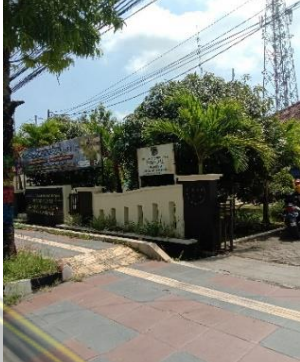
**Gambar 3.10**  
**Sarana Keamanan Terdekat Dengan Makam Sunan Kalijaga**

| Kantor Unit patroli sat sabhara polres demak berjarak 50 m dari Makam Sunan Kalijaga Demak | Kantor resort Demak berjarak 2,3 km / 9 menit dari Makam Sunan Kalijaga Demak |

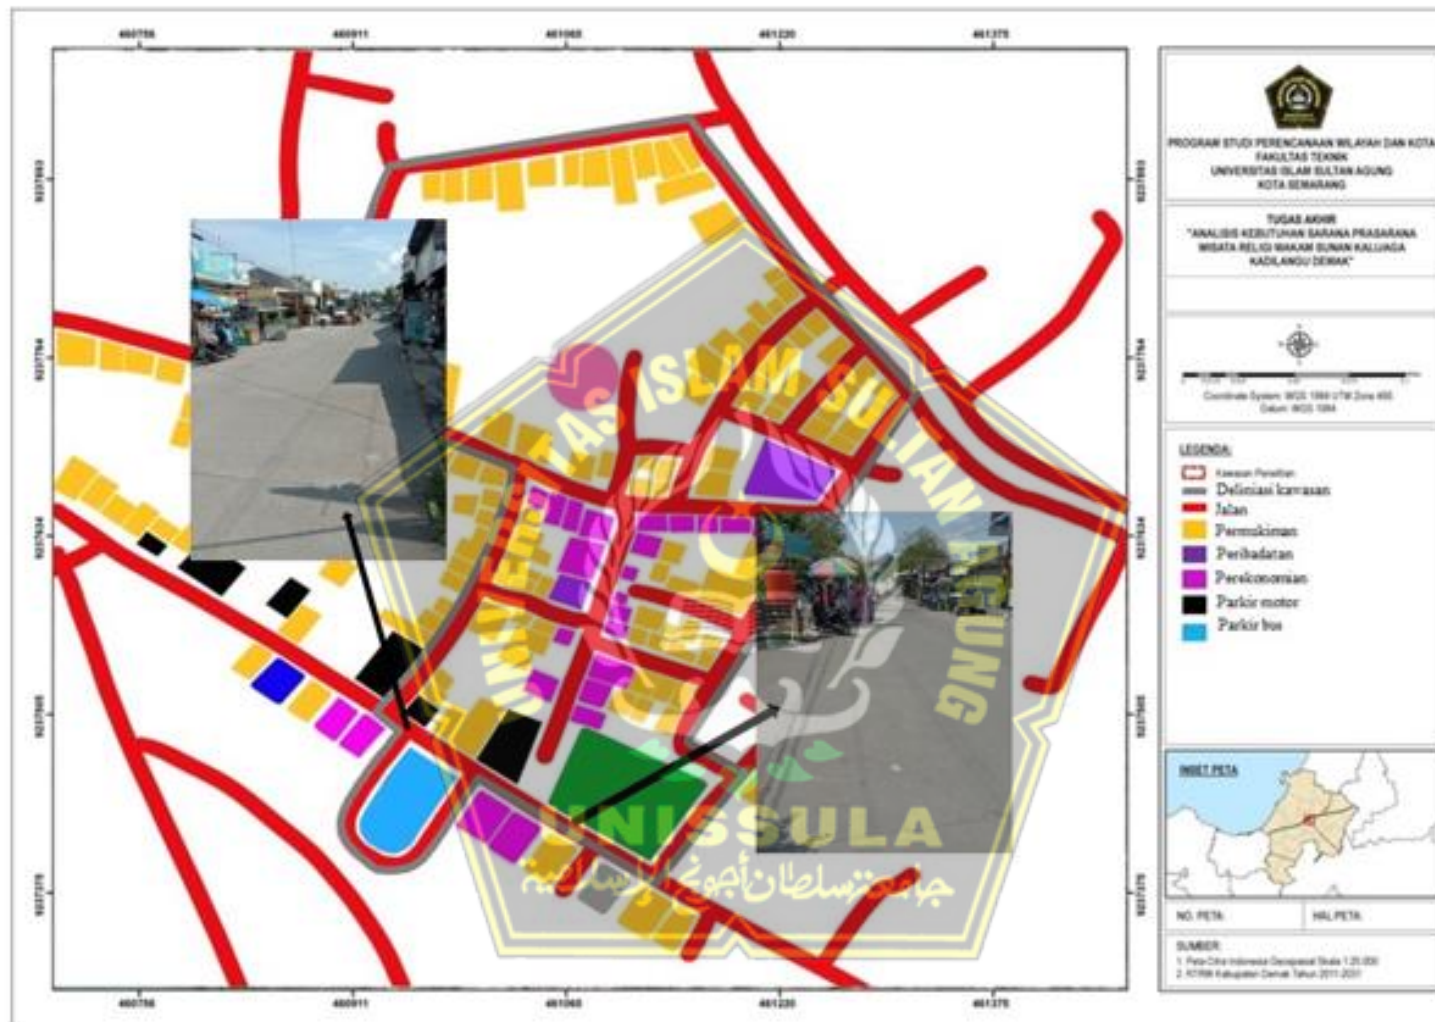
**Gambar 4.6 Peta Jaringan Jalan**  
Sumber: hasil analisis peneliti, 2023

Dari hasil temuan diatas diketahui bahwa ketersediaan jaringan jalan di Makam Sunan Kalijaga sangat memenuhi. sesuai dengan standar Peraturan Menteri Pariwisata no 3 tahun 2022 dimana Makam Sunan Kalijaga termasuk kawasan di perkotaan dikarenakan lokasi penelitian termasuk dalam pusat pemerintahan Kecamatan Demak. Sesuai dengan kondisi standar Peraturan Menteri Pariwisata no 3 tahun 2022 kondisi jalan di Makam Sunan Kalijaga sesuai dengan Peraturan Menteri Pariwisata no 3 tahun 2022 memiliki lebar jalan 3 meter, terdapat pedestrian, jalan menggunakan perkerasan aspal dan ber kondisi baik. Jalan dapat dilewati bus pariwisata, mobil dan motor, terdapat jalur pejalan kaki dan vegetasi yang dimanfaatkan oleh wisatawan untuk berteduh dan menikmati makanan dan minuman.

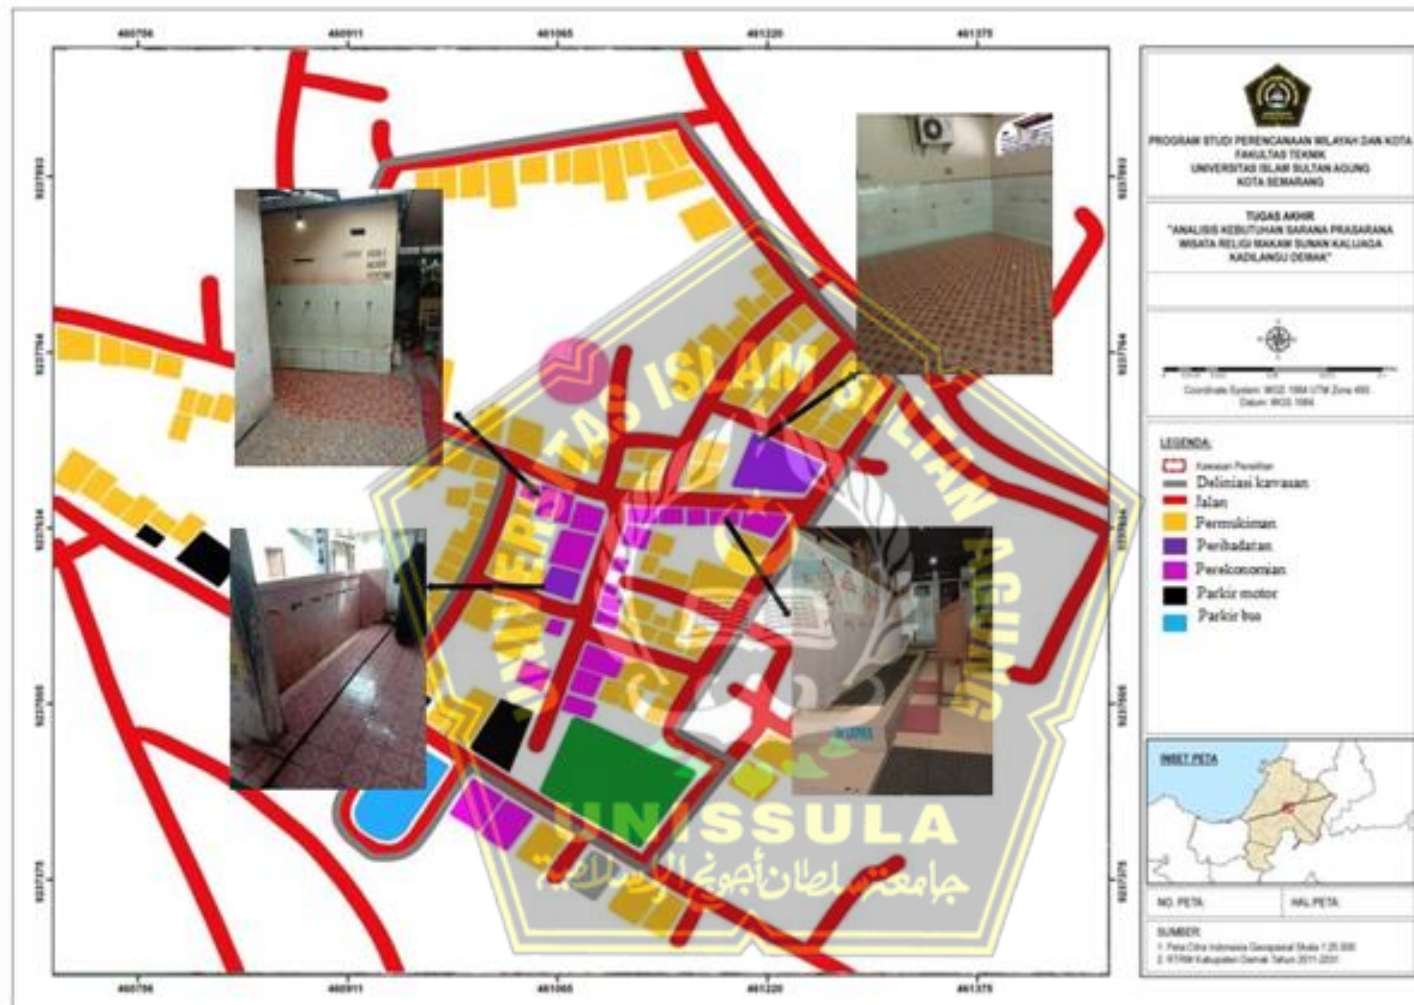
**Gambar 4.12 Peta Fasilitas Tempat Wudhu**  
Sumber: hasil analisis peneliti, 2023

Dalam Hadis Riwayat Muslim tentang kebersihan merupakan salah satu sebagian dari iman menjelaskan bahwa kebersihan tempat ibadah, kebersihan tempat wudhu, kebersihan kamar mandi, kebersihan lingkungan dan kebersihan badan merupakan langkah awal seseorang untuk menjalankan ibadah kepada Allah SWT dengan sempurna. Tempat wudhu di Makam Sunan Kalijaga mempunyai kebersihan yang bagus. Setiap hari selalu dibersihkan oleh petugas yang menjaga kamar mandi. Air yang digunakan untuk berwudhu dan mandi bersumber dari PAM yang dialirkan melalui pipa- pipa kecil yang terdapat kran air di ujungnya. Air yang digunakan untuk berwudhu menggunakan air yang mengalir sehingga tidak tercapur dengan najis. air yang kotor dapat menyebabkan ibadah tidak sah. Wudhu merupakan cara menyucikan diri dari hadas kecil dengan cara membasuh anggota badan tertentu seperti wajah, dua tangan, kepala hingga dua kaki.

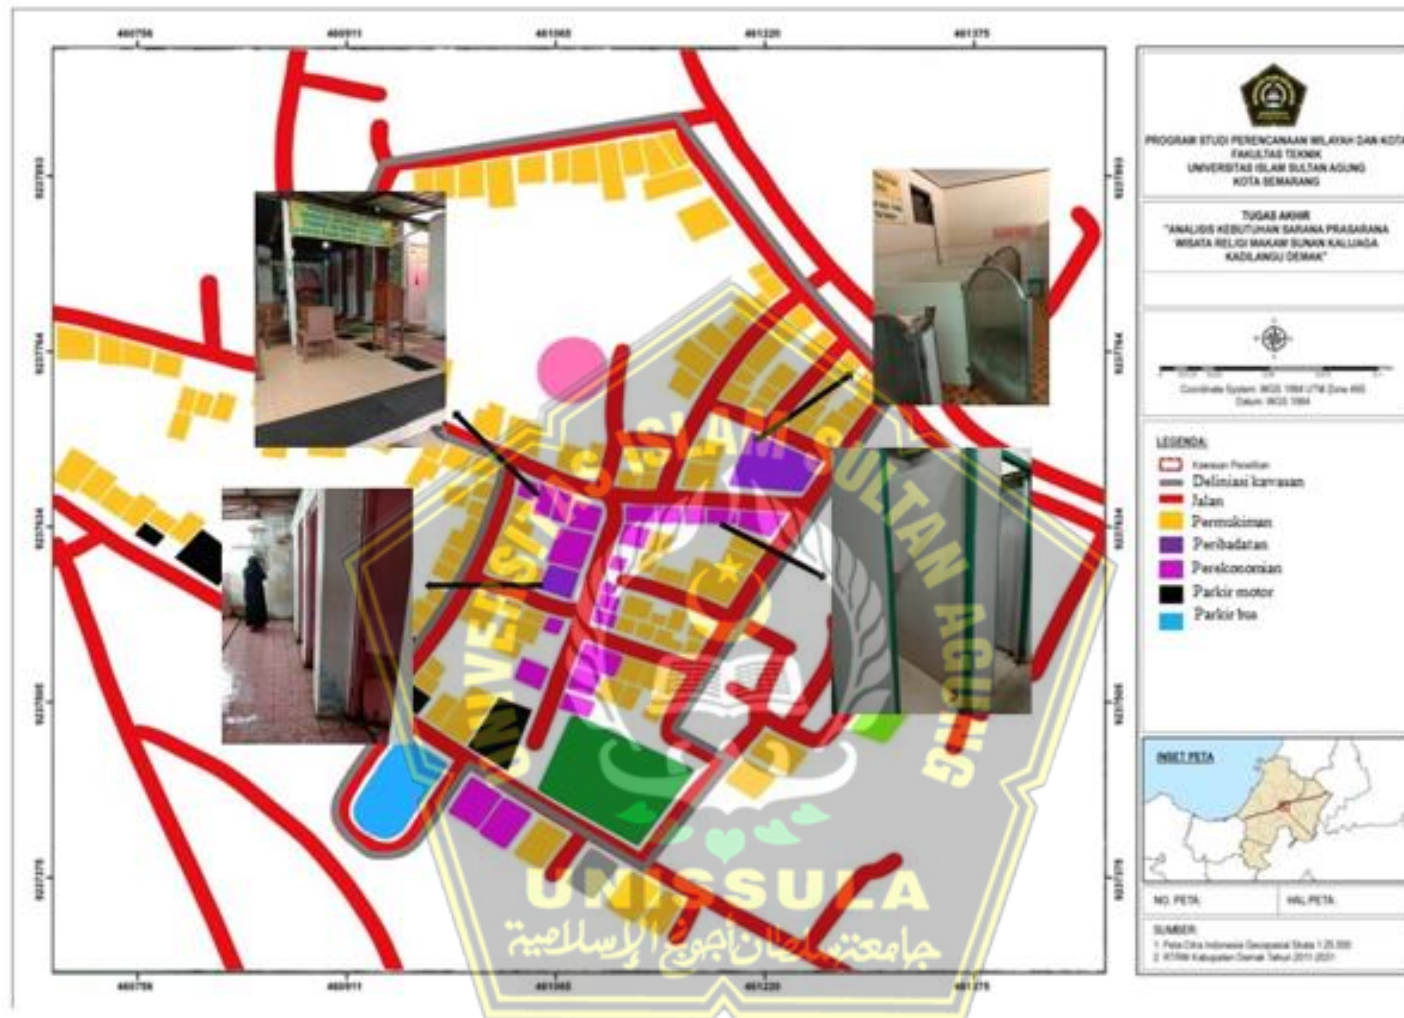
**Gambar 4.13 Peta Fasilitas Kamar Mandi Dan Toilet**

Sesuai dengan Hadis Riwayat Muslim yang menyatakan bahwa kebersihan merupakan salah satu sebagian dari iman artinya kebersihan kamar mandi dan tempat wudhu harus selalu dijaga kebersihannya agar terhindar dari najis. Berwudhu merupakan syarat untuk menjalankan ibadah sholat. Jika kamar mandi dan tempat wudhu tidak bersih dan kotor maka dapat dipastikan bahwa kamar mandi dan tempat wudhu tersebut mengandung najis. kamar mandi di Makam Sunan Kalijaga mempunyai kondisi bersih dan selalu dibersihkan setiap hari. Air yang digunakan untuk mandi maupun berwudhu bersumber dari air PAM. Air yang digunakan berkondisi baik, tidak berwarna, tidak berbau dan tidak berasa.

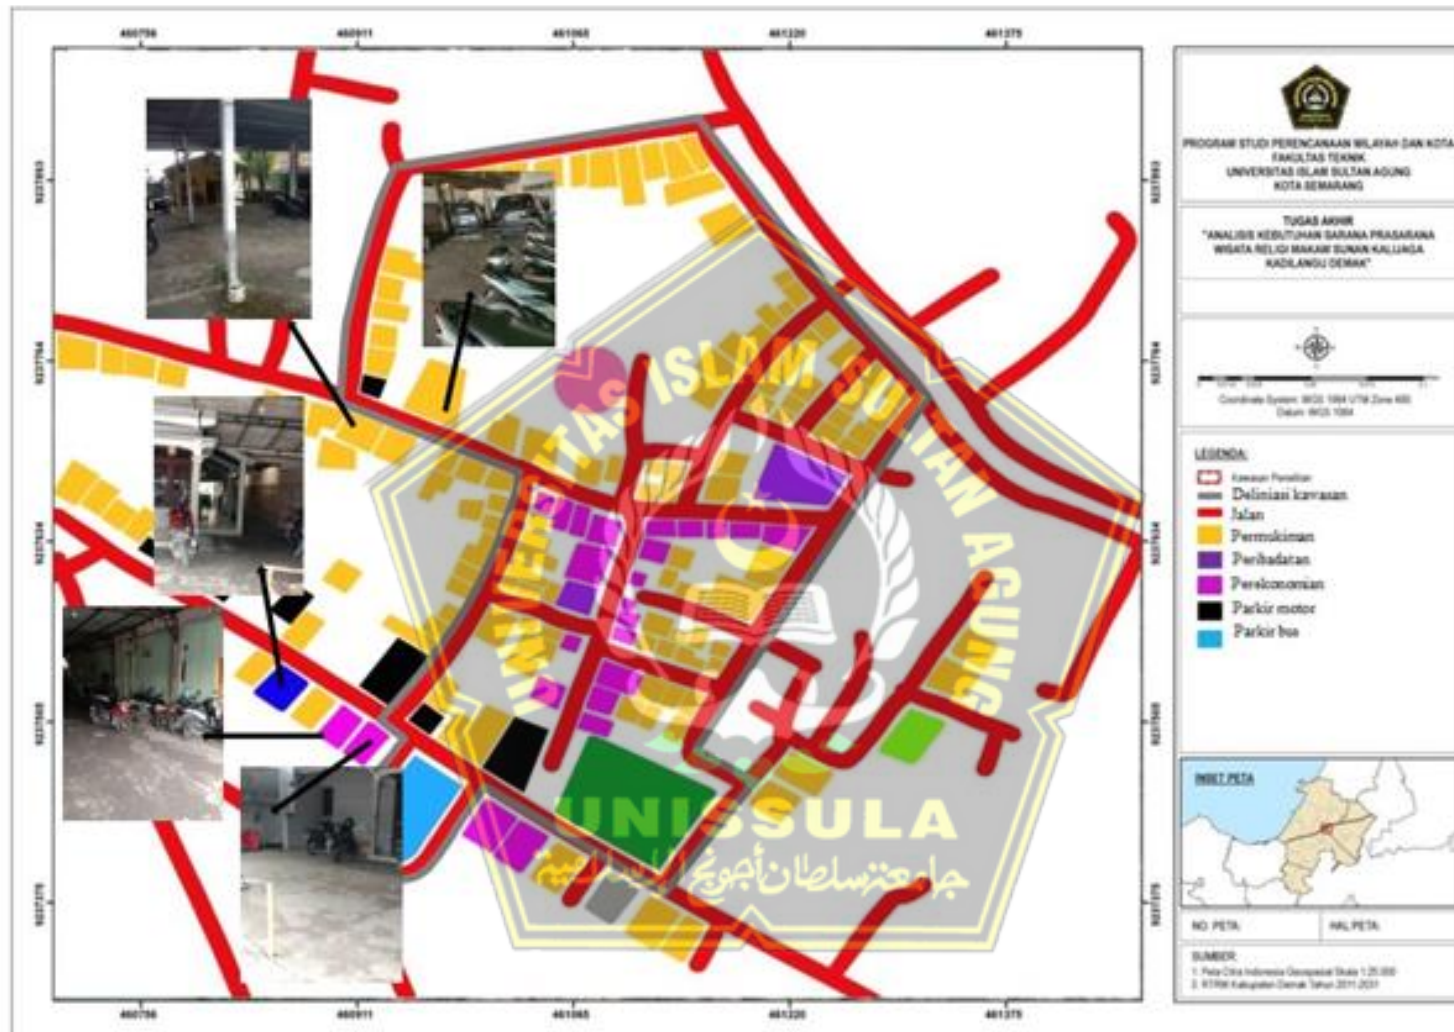
**Gambar 4.14 Peta Parkir Kendaraan Roda Dua**

Dari hasil temuan diatas diketahui bahwa ketersediaan sarana parkir di Makam Sunan Kalijaga tidak memenuhi dikarenakan tempat parkir untuk kendaraan roda empat tidak tersedia. Kendaraan roda empat banyak diparkirkan di samping kiri dan kanan jalan. Parkir yang disediakan oleh Yayasan Makam Sunan Kalijaga hanya parkir khusus bus, sedangkan tempat parkir kendaraan roda dua disediakan oleh masyarakat setempat. Kendaraan roda empat diarahkan untuk parkir di samping jalan dikarenakan belum tersedianya tempat parkir untuk kendaraan roda empat sehingga diperlukan pembangunan untuk parkir kendaraan roda empat. Berdasarkan Peraturan Menteri Pariwisata No 3 Tahun 2022 tentang Petunjuk Operasional Pengelolaan Dana Alokasi Khusus Fisik Bidang Pariwisata Tahun Anggaran 2022 menjelaskan bahwa standar tempat parkir untuk kendaraan roda empat adalah memiliki ruang bebas kendaraan dengan jarak 1,5 m<sup>2</sup> dengan akses lebar bukaan pintu sebesar 75 cm untuk moda kendaraan roda empat dan bus, memenuhi aspek dalam penyesuaian posisi pola parkir dan lebar ruas akses masuk dan keluar dengan lebar  $\geq 5,6$  meter.

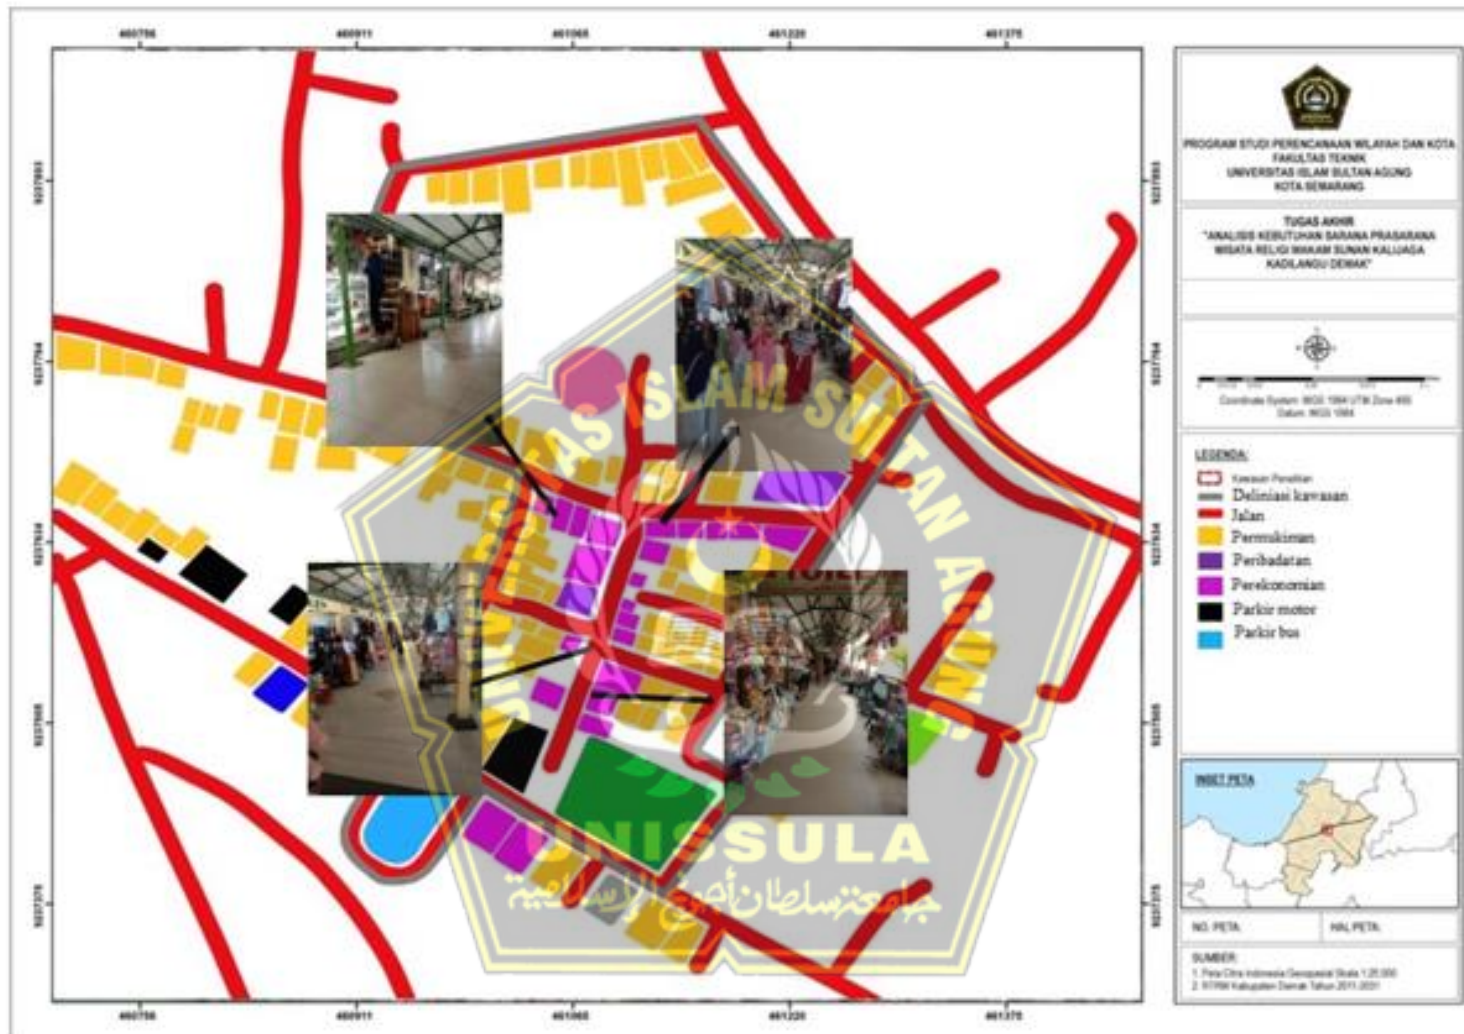
**Gambar 4.17 Peta Pembelian Souvenir**

Dari hasil temuan diatas diketahui bahwa ketersediaan fasilitas pembelian souvenir di Makam Sunan Kalijaga sangat memenuhi. jumlah penjual souvenir di Makam Sunan Kalijaga ada 150 kios yang berada di koridor masuk Makam Sunan Kalijaga. Kios souvenir di Makam Sunan Kalijaga mudah diakses dan berdekatan dengan tempat wisata. Luas ruangan satu dengan yang lain sama besarnya, terdapat sirkulasi udara dan toko souvenir sudah teraliri dengan listrik.
