TESIS

ANALISIS PERBAIKAN DAN BIAYA PERKERASAN JALAN

(Studi Kasus Jalan Pati-Gabus)

UNIVERSITAS ISLAM SULTAN AGUNG SEMARANG

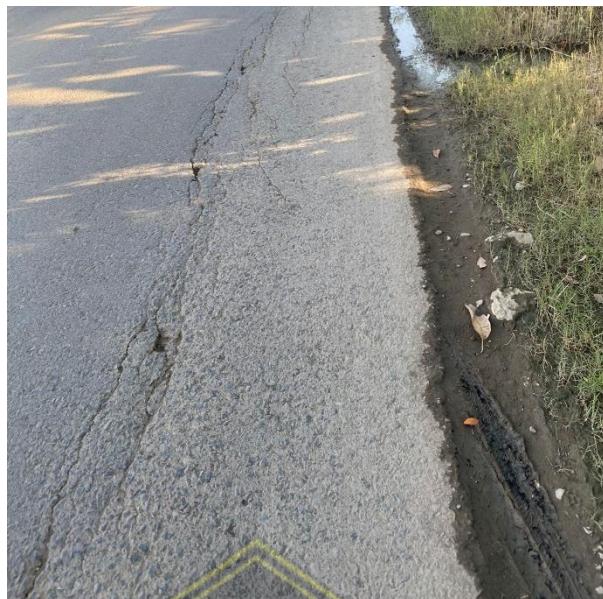
Gambar 2.1 Retak pada jalan

- a. Retak halus (*hair cracks*) : retak yang lebar celah lebih kecil 3 mm. Retak rambut mengembang menjadi retak kulit buaya.
- b. Retak kulit buaya (*alligator crack*) : retak yang lebar celahnya lebih besar dari 3 mm satu sama lain terangkai terbentuk rangkaian kotak kecil serupa kulit buaya.

- c. Retak pingir (*edge cracks*) : retak yang jalan menjadi memanjang, dengan atau tanpa cabang mengarah kebahu.
- d. Retak sambungan bahu dan perkeraaan (*edge joint crack*) : retak memanjang di sambungan bahu dengan perkeraaan jalan. Biasanya ada pada daerah sambungan perkeraaan dengan bahu jalan yang beraspal.

- e. Retak sambungan jalan (*lane joint cracks*) : retak Panjang disambungan 2 lajur lalu lintas.
- f. Retak sambungan pelebaran jalan (*widening cracks*) : retak panjang yang ada disambungan perkeraaan lama dengan perkeraaan pelebaran.

- g. Retak refleksi (*reflection cracks*) : retak panjang, melintang, diagonal, atau membentuk pesegi sebagai pola retakan di bawahnya.
- h. Retak susut (*shrinkage cracks*) : retak yang saling menyambung membentuk kotakan besar bersudut tajam, akibat adanya volume yang berubah pada lapis permukaan

- i. Retak slip (*slippage cracks*) : retakan melengkung seperti sabit, penyebabnya adalah kurang tepatnya ikatan lapis permukaan dan lapis dibawahnya.

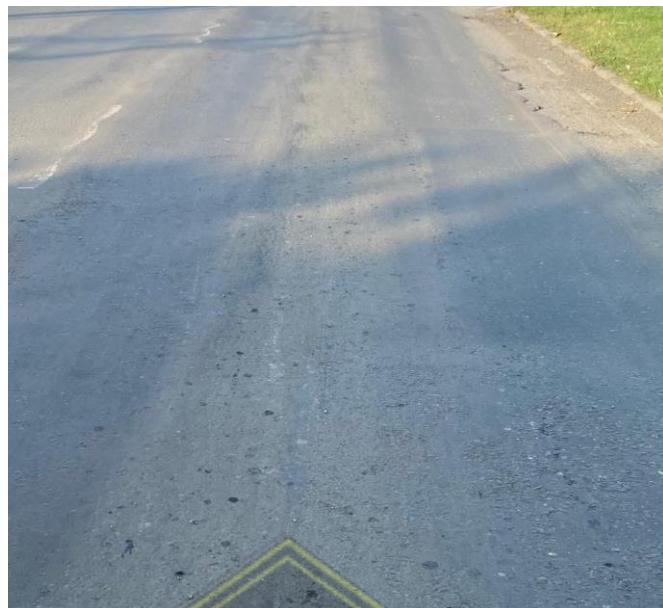
Gambar 2.2 Distorsi pada jalan

Distorsi/berubahnya bentuk penyebabnya adalah adanya lemahnya tanah dasar atau pemasatan yang kurang terlapisi di pondasi, maka menjadi tambahan pemasatan yang dikarenakan adanya beban lalu lintas.

- a. Alur (*rutting*), disebabkan oleh pemasatan tambahan akibat beban lalu lintas pada roda kendaraan yang sejajar dengan sumbu jalan. Kerusakan lain dapat terjadi ketika alur tersumbat oleh air yang tergenang..
- b. Keriting (*corrugation*) adalah alur kearah melintang jalan, dikarenakan tidak tingginya stabilitas struktur perkerasan,
- c. Sungkur (*solving*) ialah *deformasi plastis* pada wilayah satu tempat, umumnya berada pada tempat transportasi sering berhenti, curamnya kelandaian, atau tajamnya tikungan.
- d. Amblas (*grade depressions*), terjadi setempat pada ruas jalan. Amblas bisa diamati melalui adanya genangan air sekitar. Amblas bisa membuat cepat perkerasan jalan menjadi lubang.
- e. Jembul (*upheaval*), terjadi secara lokal di jalan akibat tanah dasar yang berkembang akibat tanah ekspansif.

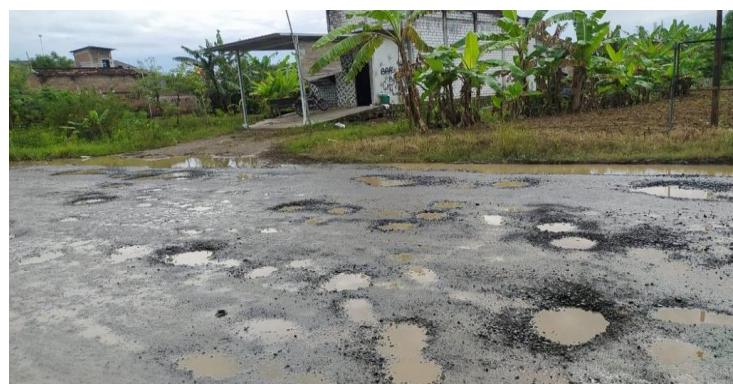
Gambar 2.3 Lubang pada jalan

Kerusakan permukaan jalan biasanya disebut sebagai cacat permukaan karena sifat kimia dan mekanik bahan pelapis. Ada tiga jenis cacat permukaan.

- a. Lubang (*potholes*), berwujud mangkok, ukurannya kecil hingga besar. Lubang membuat mengumpulnya air yang bisa teresap pada lapisan di bawahnya sehingga membuat rusak parah.
- b. Pelepasan butir (*raveling*) Lapisan permukaan terurai dampak konstruksi yang buruk, air yang terperangkap, atau material yang buruk.
- c. mengelupas lapis permukaan (*stripping*) sebagai dampak dari lemahnya pengikat antara agregat dengan aspal atau lapisan permukaan yang tipis..

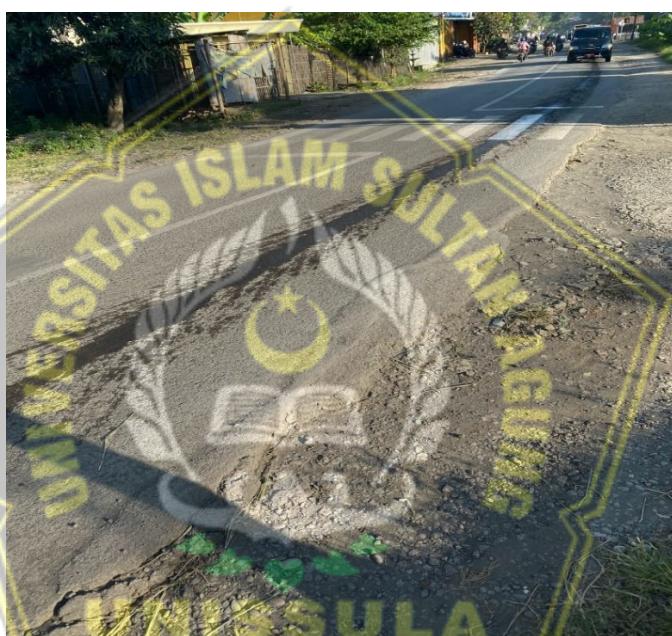
Gambar 2.4 Kegemukan pada jalan
Sumber : Survey Lapangan, 2022.

Kenaikan dan pencairan aspal pada suhu tinggi dikenal sebagai *bleeding*. Penggunaan aspal yang berlebihan menjadi penyebab kegemukan, yang berdampak pada jejak roda kendaraan di permukaan jalan yang licin..

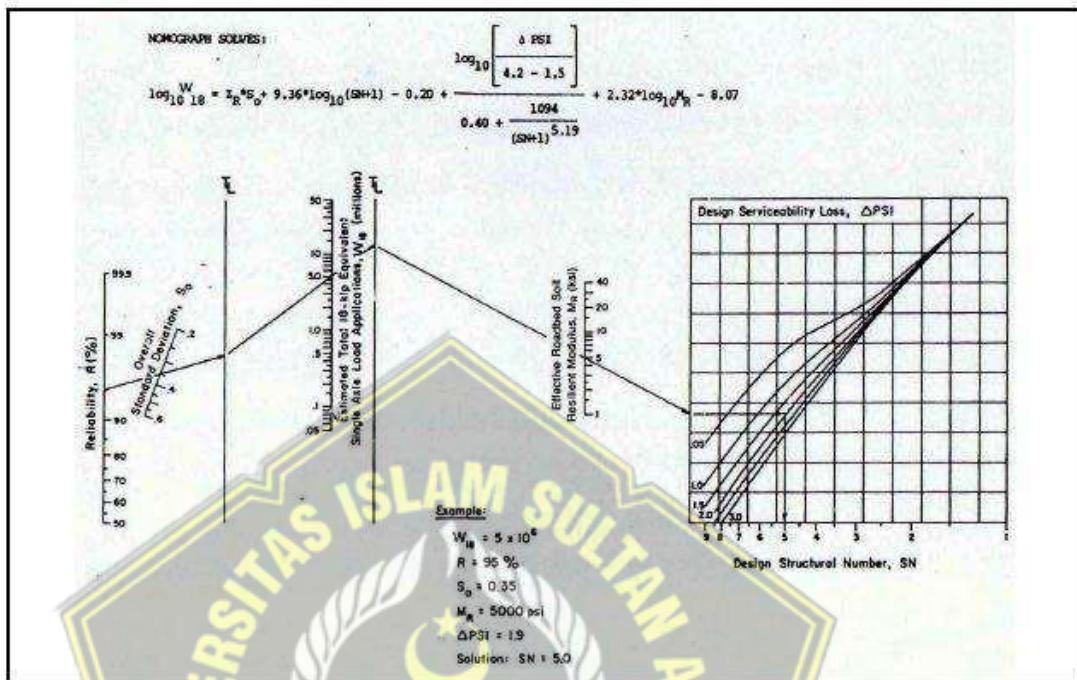
Gambar 2.5 Nomogram Untuk Perencanaan Tebal Perkerasan Lentur

Dalam menentukan indeks tebal perkerasan perlu (ITPperlu) diperoleh dari gambar 2.5 dibawah ini

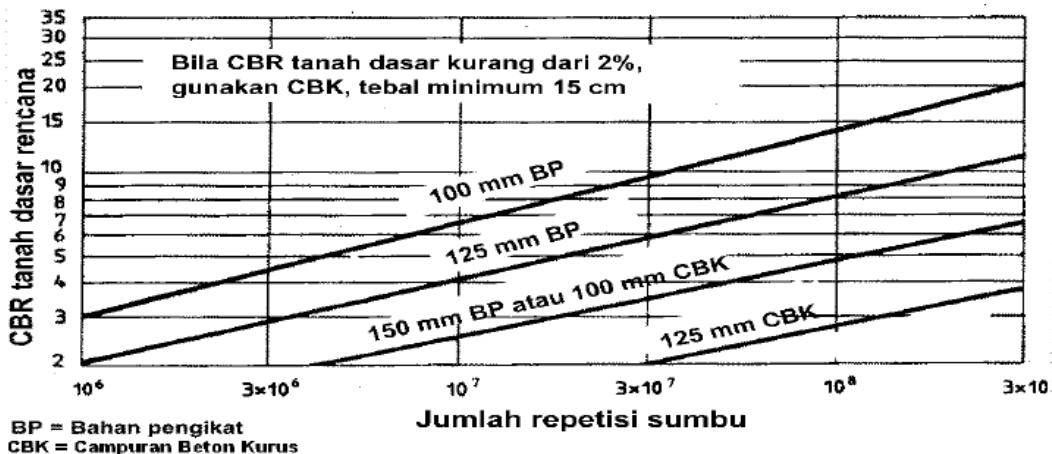
Gambar 2.6 Tebal Pondasi Bawah Minimum Untuk Perkerasan Kaku

Untuk menentukan berapa besarnya CBR efektif dapat diperoleh dari gambar 2.4 dan gambar 2.5.

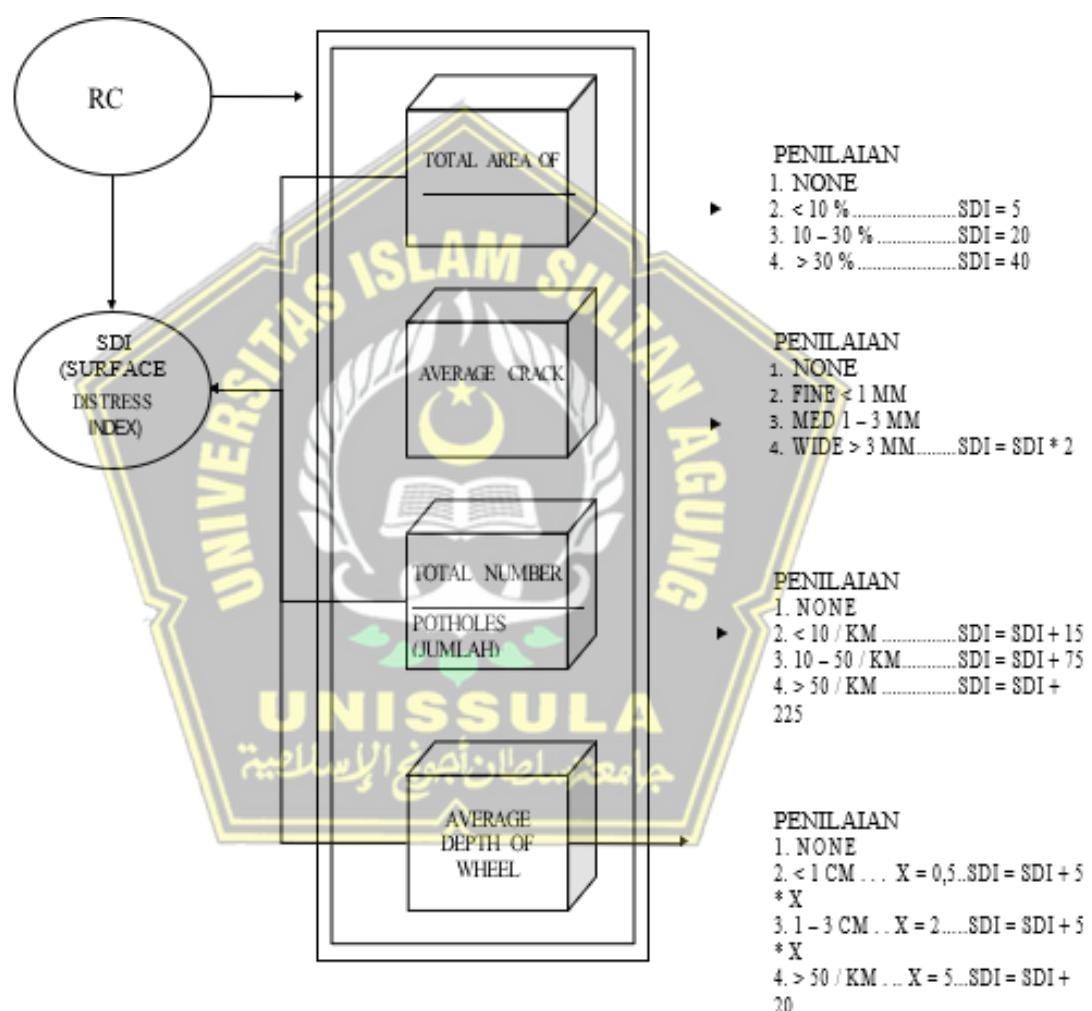
Gambar 2.8 Diagram Alir Perifunggal SDI

Untuk menghitung nilai SDI menurut RCS atau SKJ hanya dibutuhkan 4 unsur yang berfungsi sebagai dukungan yaitu : pertama % luas retak, kedua rata-rata lebar retak, ketiga jumlah lubang/km, dan yang keempat rata-rata kedalaman rutting bekas roda. Perhitungan nilai *Surface Distress Index* (SDI) dapat diperoleh pada gambar 2.8.

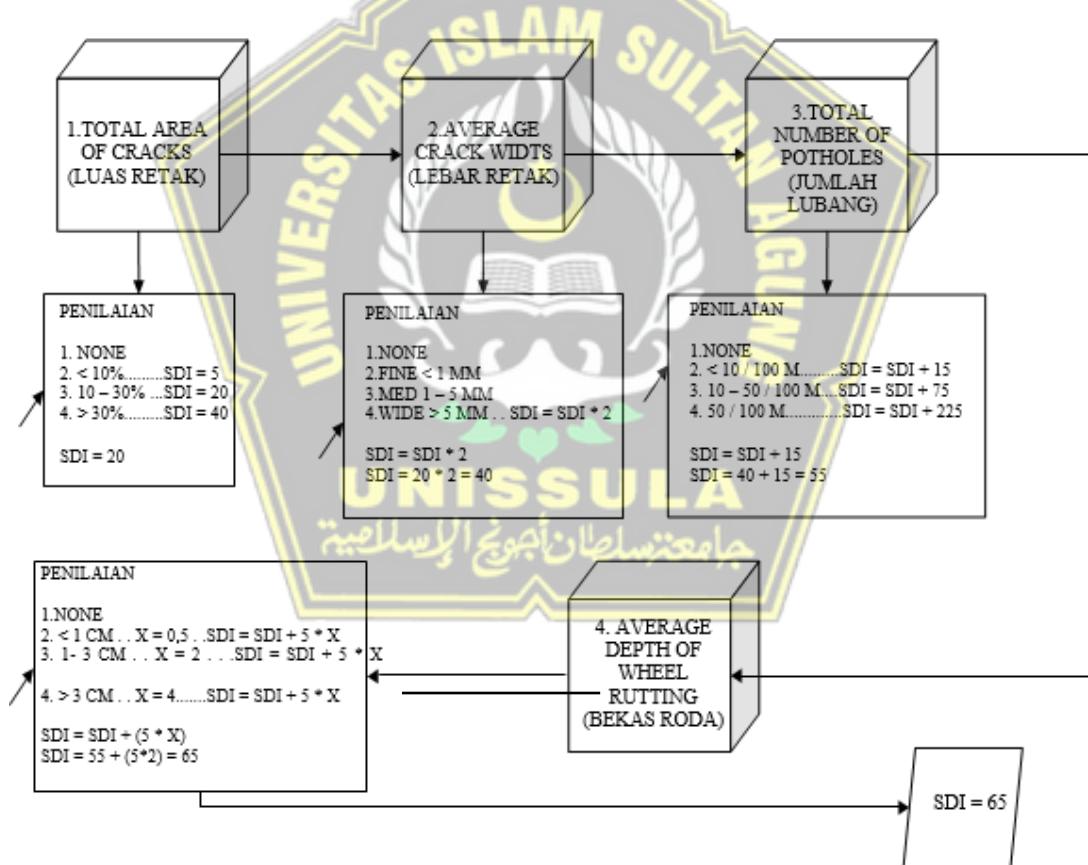
Gambar 2.9 Tahapan Perhitungan Nilai SDI

Setelah mendapat nilai SDI2 (lebar retak), selanjutnya nilai SDI2 dimasukkan kedalam perhitungan SDI3 (jumlah lubang). Berikut hitungan SDI3 berdasarkan bobot seperti yang sudah dicantumkan pada Tabel 2.14.

- a. Tidakada
 - b. Jumlah lubang < 10/200 m, maka $SDI3 = SDI2 + 15$
 - c. Jumlah lubang 10 – 50/200 m, maka $SDI3 = SDI2 + 75$
 - d. Jumlah lubang > 50/200 m, maka $SDI3 = SDI2 + 225$
4. Menentukan SDI4 (kedalaman bekas roda)
- Setelah mendapat bobot nilai SDI4 seperti pada Tabel 2.16, maka selanjutnya memasukkan nilai SDI3 kedalam perhitungan berikut.
- a. Tidak ada
 - b. Kedalaman bekas roda < 1 cm ($X=0,5$), maka $SDI4 = SDI3 + 5 \times X$
 - c. Kedalaman bekas roda < 1 - 3 cm ($X=2$), maka $SDI4 = SDI3 + 5 \times X$
 - d. Kedalaman bekas roda > 3 cm, maka $SDI4 = SDI3 + 20$

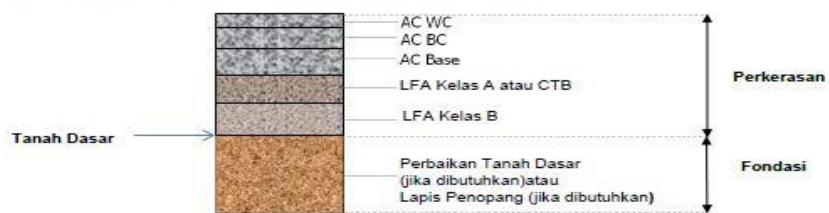
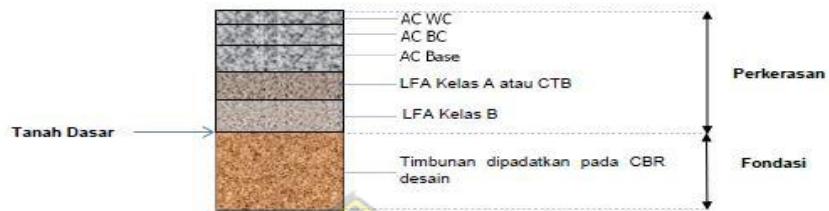
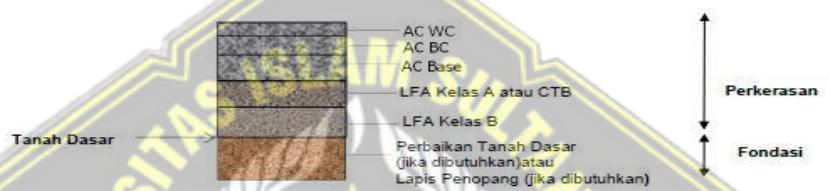
Gambar 2.10 Komponen struktur perkerasan lentur

Jenis struktur perkerasan yang diterapkan dalam desain menurut Manual Desain Perkerasan Jalan No.04/SE/Db/2017 terdiri atas 3 jenis seperti ditampilkan pada Gambar 2.10.

1. Perkerasan Lentur pada Permukaan Tanah Asli (At Grade)

2. Perkerasan Lentur pada Timbunan

3. Perkerasan Lentur pada Galian

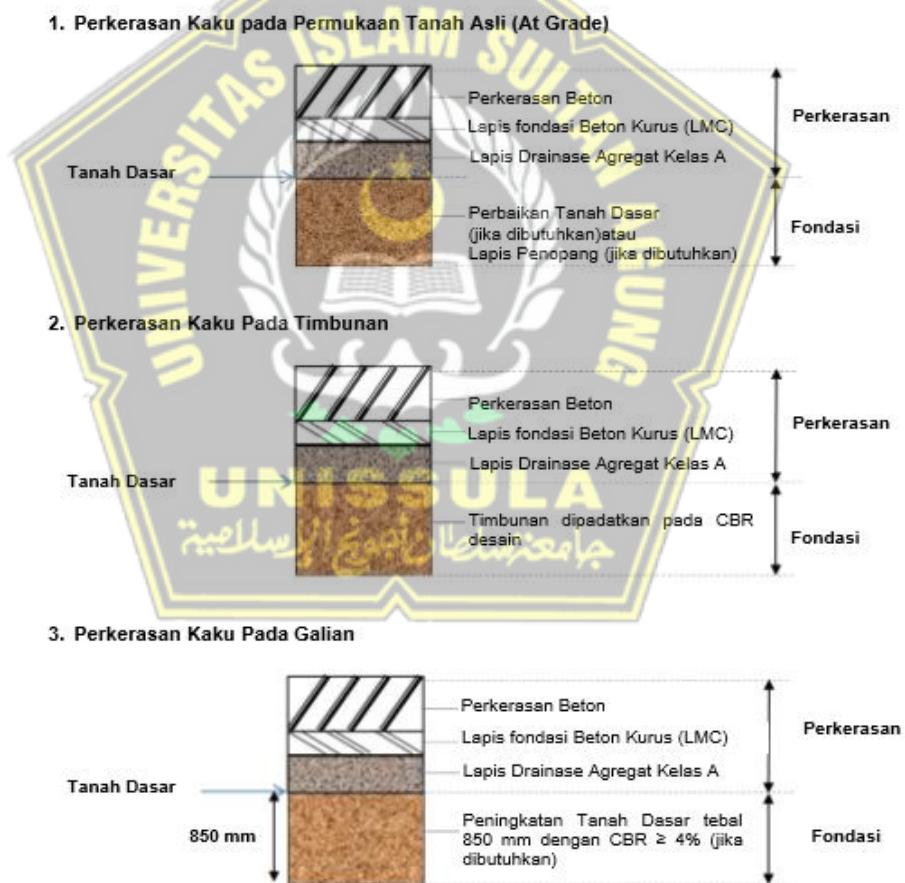
Gambar 2. 11 Susunan Kontruksi Perkerasan Kaku

Perkerasan kaku terbuat dari perkerasan yang menggunakan semen portland sebagai pengikat untuk mengikat pelat beton tipis yang digunakan sebagai lapisan pondasi atau sebagai lapisan permukaan sekaligus. (Sukirman, 2010).

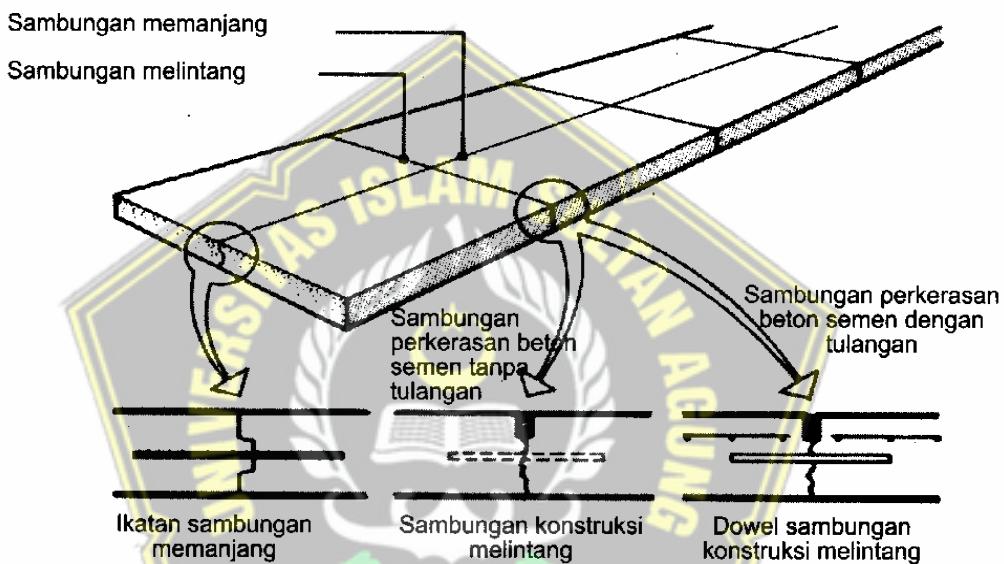
Gambar 2.12 Sambungan Pada Konstruksi Perkerasan Kaku

Menurut Suryawan (2013), sambungan diperkerasan beton dimaksudkan untuk mempersiapkan area muai dan kontraksi beton akibat tegangan akibat gesekan, persyaratan konstruksi, dan perubahan lingkungan (suhu dan kelembaban).

Sambungan perkerasan beton terdiri dari dua jenis: sambungan melintang dan sambungan memanjang. Sambungan melintang dimaksudkan untuk mengakomodasi pembengkakan dan penyusutan longitudinal plat, sedangkan sambungan memanjang dimaksudkan untuk mengakomodasi ketahanan plat beton. Gambar 2.10 menggambarkan skema koneksi.

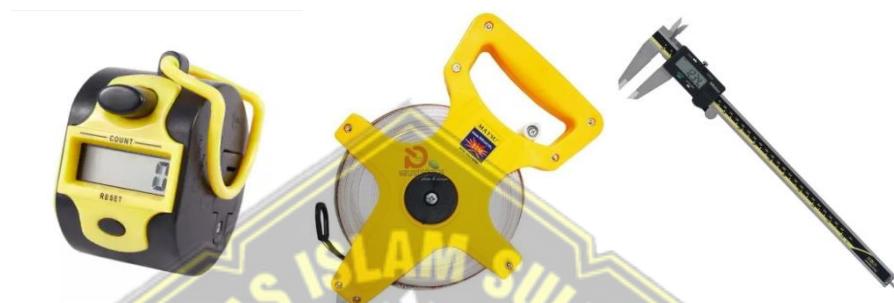
Gambar 3. 2 *Hand tally counter*, meteran, sketmat
Sumber : Survey, 2022.

Untuk mengetahui tingkat kerusakan jalan dilakukan dengan cara melakukan survey secara langsung ke lokasi penelitian untuk mendapatkan data primer menggunakan alat *hand tally counter*, meteran, dan sketmat. Meteran dan sketmat digunakan untuk mengukur lebar dan kedalaman lubang kerusakan jalan sedangkan *hand tally counter* digunakan untuk menghitung LHR. Hasil data primer kemudian dianalisis sehingga mendapatkan persentase kerusakan jalan. Jenis perbaikan ditentukan melalui analisis perhitungan menggunakan metode SDI (*Surface Distress Index*). Apabila nilai SDI <150 maka termasuk kategori rusak ringan sehingga jenis perbaikan yang digunakan yaitu perbaikan *overlay*, sedangkan apabila nilai SDI >150 maka termasuk kategori rusak berat sehingga jenis perbaikan yang digunakan yaitu perkerasan kaku (*Rigid Pavement*).

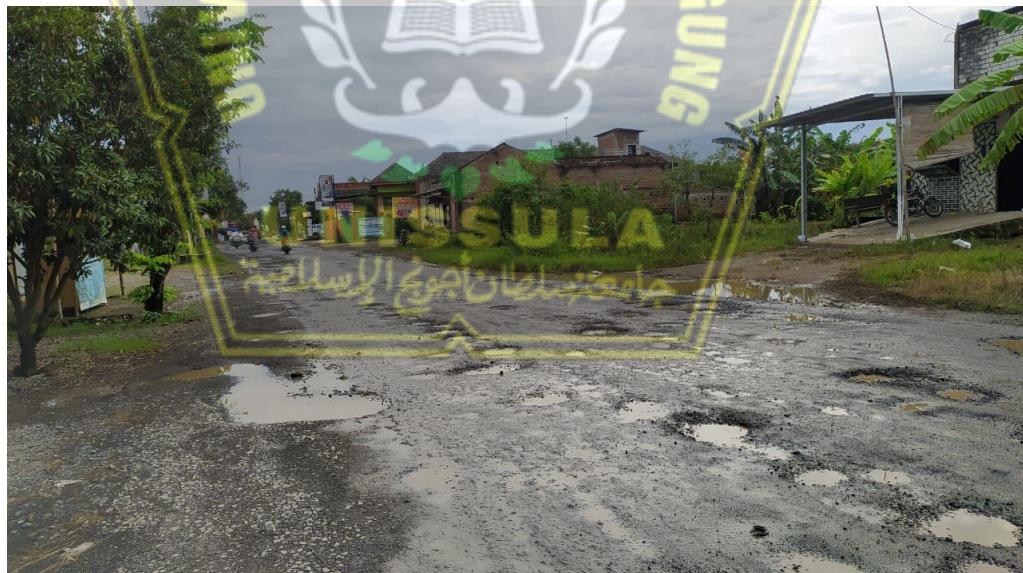
Gambar 4.1 Kondisi ruas jalan Pati – Gabus rusak ringan.

Data primer merupakan data yang didapatkan melalui survey secara langsung dilapangan yang mana dilaksanakan pada tanggal 29 Juli 2022 pada Ruas Jalan Pati – Gabus yang mempunyai lebar 4,5 m sampai 6 m, terdiri dari 1 lajur 2 arah yang mana pada STA 0+000 – STA 2+600 ruas jalannya terdapat kerusakan-kerusakan pada bagian permukaan aspal seperti gambar 4.1, dan gambar 4.2.

Berdasarkan data primer pada gambar 4.1 dan gambar 4.2 di Ruas Jalan Pati-Gabus dilakukan survey lapangan menggunakan metode analisa rusaknya jalan dan kepadatan lalu lintas. Analisa yang dilakukan menghasilkan persentase kerusakan jalan dan jumlah kendaraan yang lewat ruas jalan tersebut, maka dapat disimpulkan bahwa kerusakan jalan tersebut termasuk dalam jenis kerusakan cacat permukaan sebagaimana jenis kerusakan tersebut dijelaskan pada sub bab 2.3.3. Selain itu, berdasarkan tabel 4.1 dihasilkan rekapitulasi per ruas kondisi jalan Pati-Gabus pada table 4.8 dan Hasil rekapitulasi tersebut dijelaskan pada sub bab 2.5.

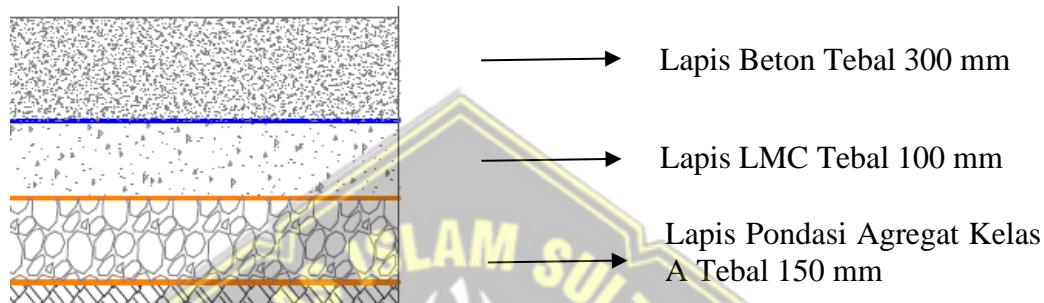
Gambar 4.4 Struktur perkerasan kaku.

Dowel : Perlu

Tie Bar : Perlu
