EVALUASI NILAI PERKERASAN JALAN DENGAN METODE

PCI (PAVEMENT CONDITION INDEX) DAN IRI

(INTERNATIONAL ROUGHNESS INDEX)

**(Studi Kasus : Ruas Jalan Nasional Batas Kota Surakarta – Kartasura,
KM 0+920 – KM 2+120)**

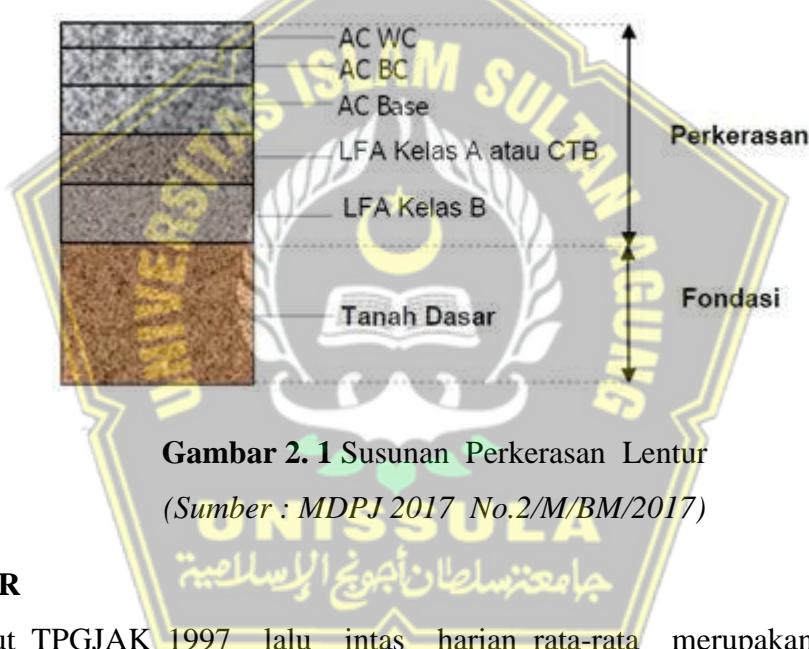
Perkerasan fleksibel atau lentur yaitu tipe perkerasan yang sangat sering dijumpai di Indonesia. Perkerasan fleksibel ini memakai material campuran aspal sebagai penyusun dominan pada strukturnya. Perkerasan lentur tersusun atas lapis permukaan atau *surface cours* yang dibagi menjadi lapis atas aus atau *wearing course* dan lapis pengikat atau *binder course* yang dihampar secara terpisah. Di bawahnya adalah lapis pondasi atau *base course* yang dibagi atas lapis pondasi atas *upper base* dan lapis pondasi bawah atau *lower base*. Lapisan yang terbawah yaitu lapis pondasi bawah atau *subbase course* terdiri atas pondasi bawah bagian atas atau *upper subbase* dan pondasi bawah bagian bawah atau *lower subbase*.

Gambar 2. 1 Susunan Perkerasan Lentur

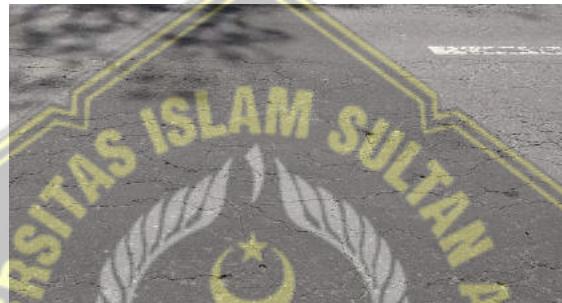
Apabila retak rambut tidak segera diperbaiki maka dapat berkembang menjadi retak kulit buaya (*Alligator Crack*).

Gambar 2. 2 Retak Rambut (*Hair Cracks*)

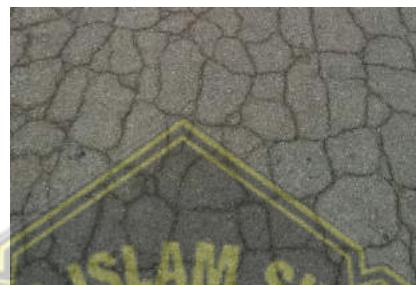
Untuk penanganan dapat menggunakan labura aspal dua lapis (burda), laburan aspal satu lapis (burtu), ataupun lapisan tipis aspal beton (lataston). Namun, jika celah ≤ 3 mm, sepatutnya bagian jalan yang timbul retak kulit buaya dikupas, lalu dilapisi ulang menggunakan material yang standar.

Gambar 2.3 Retak Kulit Buaya (*Alligator Cracks*)

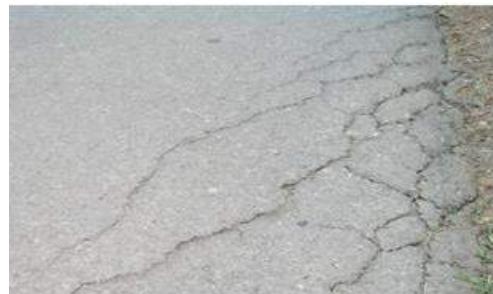
pelebaran, pemedatan bahu dan perbaikan elevasi menggunakan *hotmix* apabila terjadi penurunan elevasi dibagian pinggir.

Gambar 2. 4 Retak Pinggir (*Edge Cracks*)

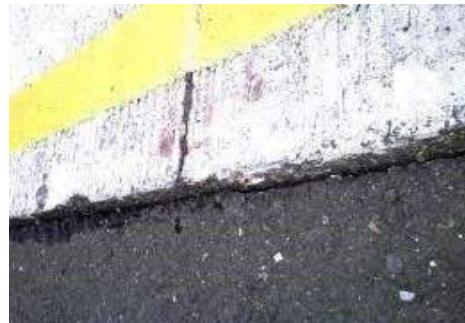
Retak ini biasanya muncul di bagian sambungan perkerasan dengan bahu yang beraspal. Retak ini berwujud retak memanjang (*Longitudinal Cracks*) yang umumnya timbul pada permukaan bahu beraspal.

Retak sambungan bahu dan perkerasan bila dibiarkan dapat berkembang menjadi luas sekaligus diikuti oleh pelepasan butiran pada tepi retak. Pemeliharaan dengan memenuhi retakan dengan campuran aspal cair dan pasir.

Gambar 2. 5 Retak Sambungan Bahu dan Perkerasan (*Edge Joint Cracks*)

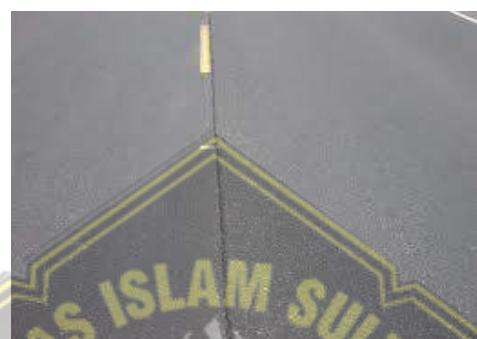
Retak ini timbul pada sambungan dua jalur lalu lintas dan berwujud retak memanjang (*Longitudinal Cracks*). Retak ini tersusun oleh sejumlah celah yang saling sejajar. Umumnya diakibatkan oleh ketersambungan dua jalur yang jelek. Kerusakan dapat berlanjut meluas atau hanya setempat, mengurangi faktor nyaman berkendara, butiran terlepas pada pinggir yang melebar. Pemeliharaan dengan memenuhi campuran aspal cair dan pasir kedalam celah retakan.

Gambar 2. 6 Retak Sambungan Jalan (*Lane Joint Cracks*)

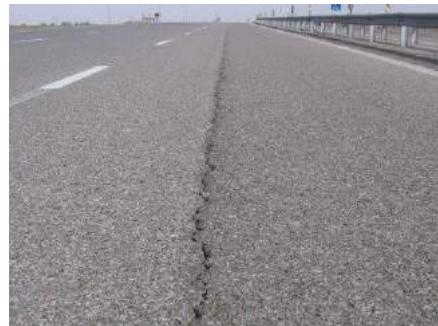
Apabila tidak ditangani dengan segera, air dapat mengisi ke dalam lapisan perkerasan yang akan menyebabkan terlepasnya butir-butir perkerasan dan retak akan membesar.

Gambar 2. 7 Retak Sambungan Pelebaran Jalan (Widening Cracks)

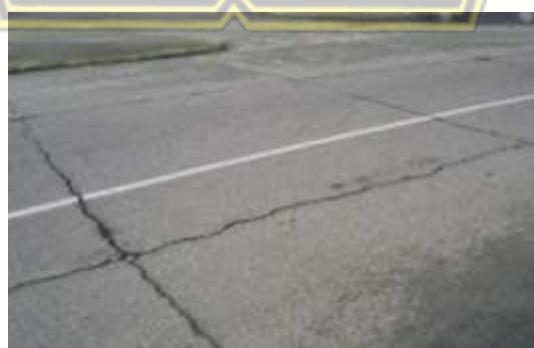
Kerusakan ini dapat berkembang hingga pisahnya butiran pada tepi retak yang mengakibatkan kerusakan semakin parah. Pada retak dilakukan pengisian celah menggunakan campuran aspal cair dengan pasir. Untuk retak berbentuk kotak, pemeliharaan dilakukan dengan mengganti lalu melapisi ulang dengan bahan standar.

Gambar 2. 8 Retak Refleksi (Reflection Cracks)

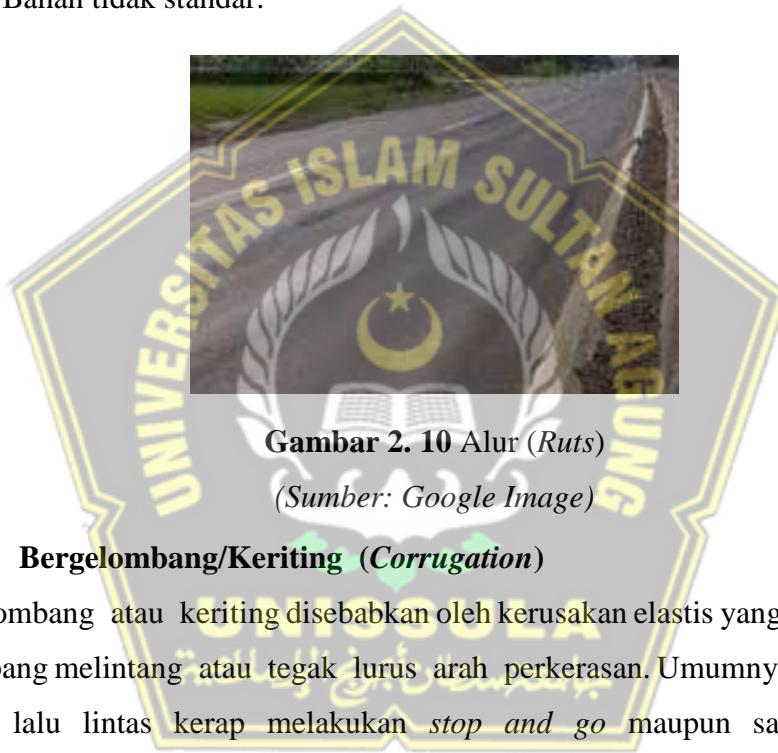
- a. Kurang padatnya lapis perkerasan.
- b. repetisi beban lalu lintas pada jalur roda yang menyebabkan penambahan pemadatan.
- c. Terjadi deformasi plastis karena campuran aspal dengan stabilitas yang rendah.
- d. Faktor lalu lintas (volume kendaraan, beban gandar, dan kecepatan).
- e. Bahan tidak standar.

Gambar 2. 10 Alur (Ruts)

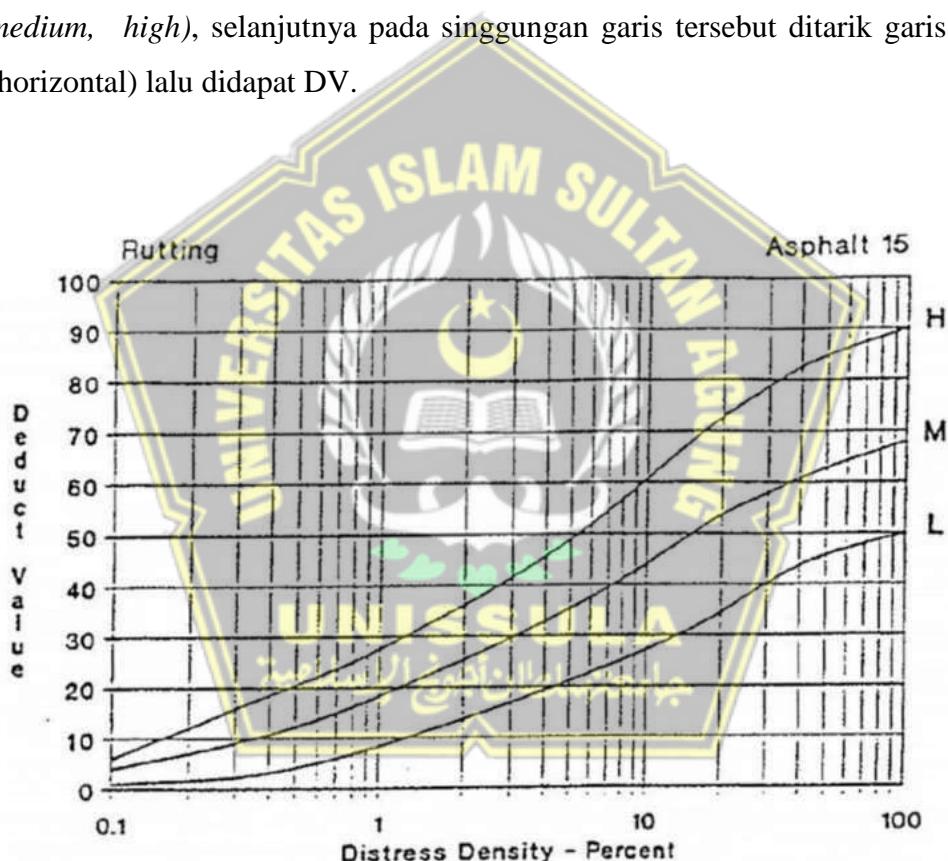
Deduct value (DV) merupakan nilai pengurangan untuk tiap jenis kerusakan yang diperoleh dari kurva hubungan antara *density* dan *deduct value* untuk setiap jenis kerusakan. *Deduct value* dibagi dalam tingkat jenis kerusakan. Langkah mendapatkan nilai DV adalah dengan memasukkan nilai persenan *density* pada grafik *deduct value* (Grafik 2.1 – 2.40) di setiap jenis kerusakan jalan, lalu menarik garis ke arah atas (vertikal) hingga bersinggungan dengan tingkat kerusakan (*low*, *medium*, *high*), selanjutnya pada singgungan garis tersebut ditarik garis ke kiri (horizontal) lalu didapat DV.

Grafik 2.1 Deduct Value untuk Alur

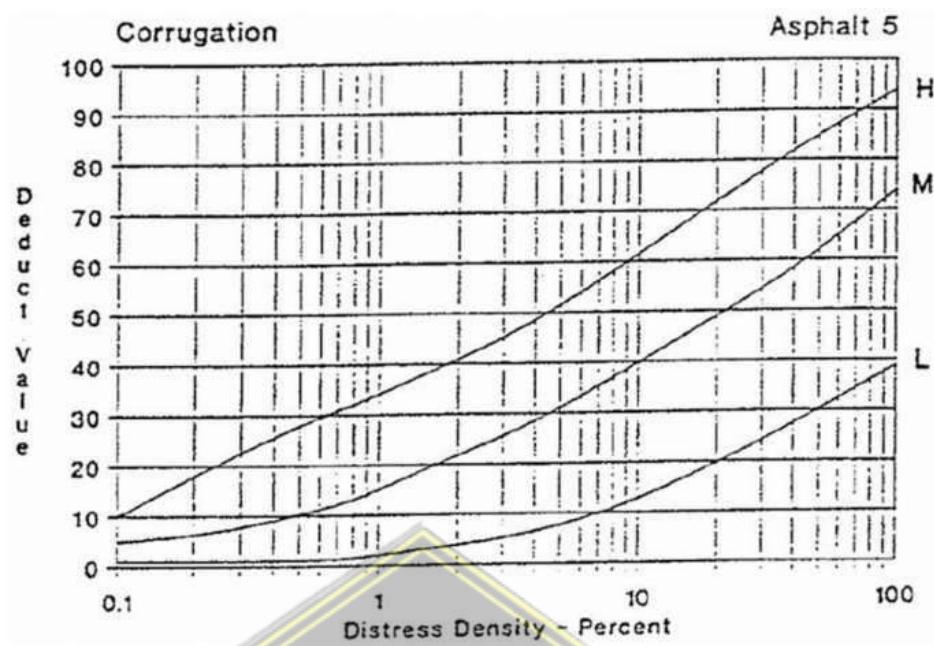
Grafik 2.2 Deduct Value untuk Gelombang

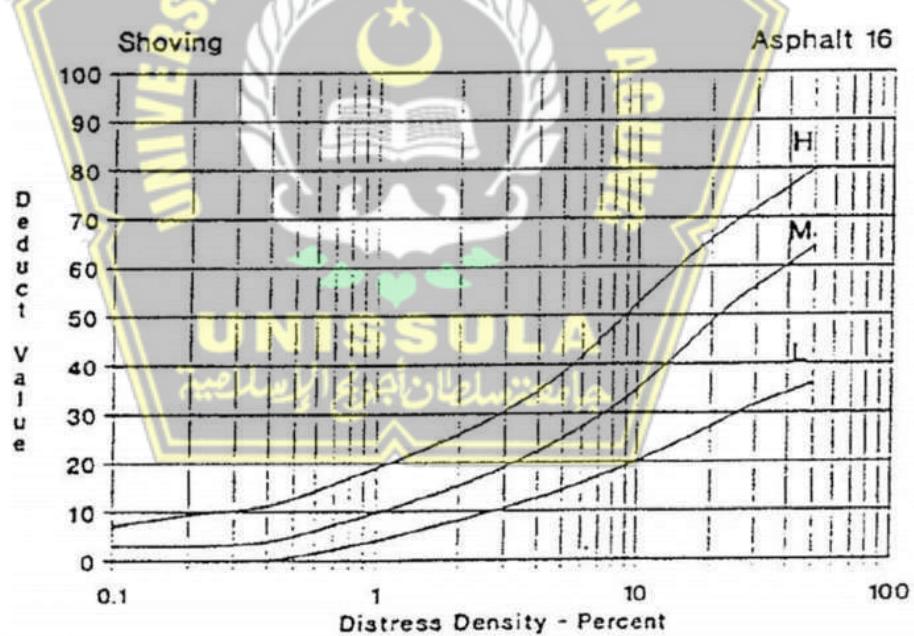
Grafik 2.3 Deduct Value untuk Sungkur

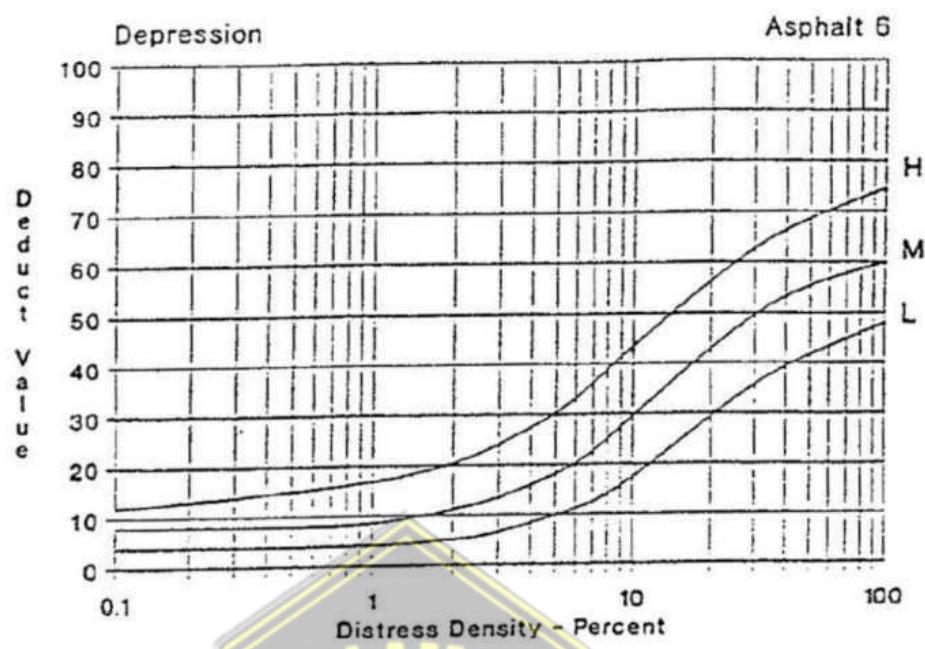
Grafik 2.4 Deduct Value untuk Amblas

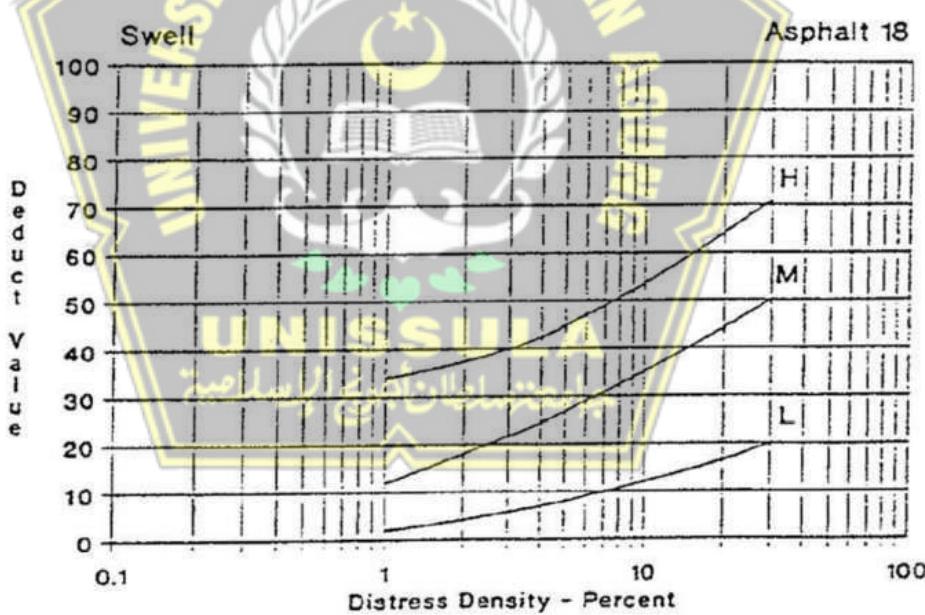
Grafik 2.5 Deduct Value untuk Mengembang

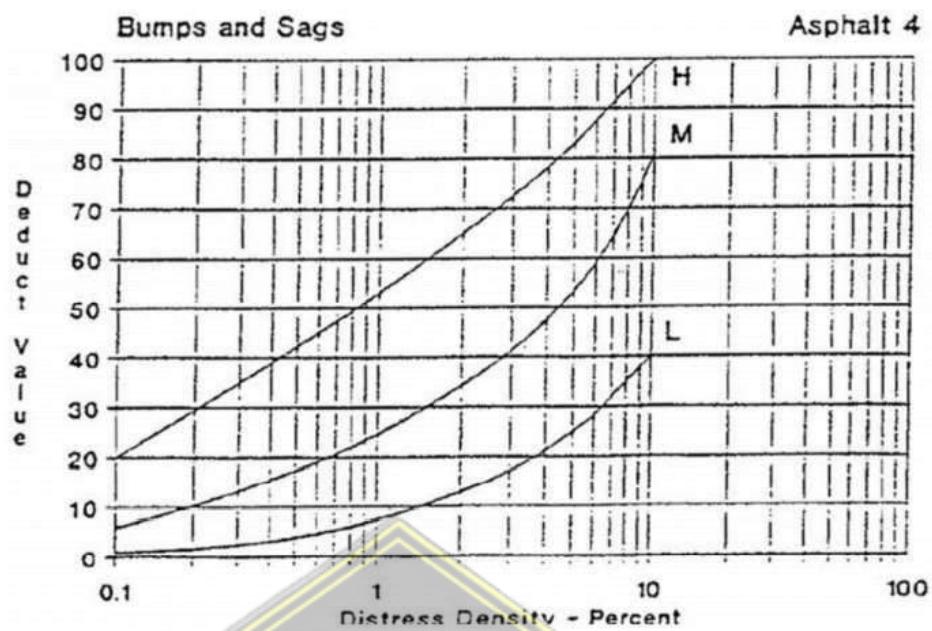
Grafik 2.6 Deduct Value untuk Benjol dan Turun

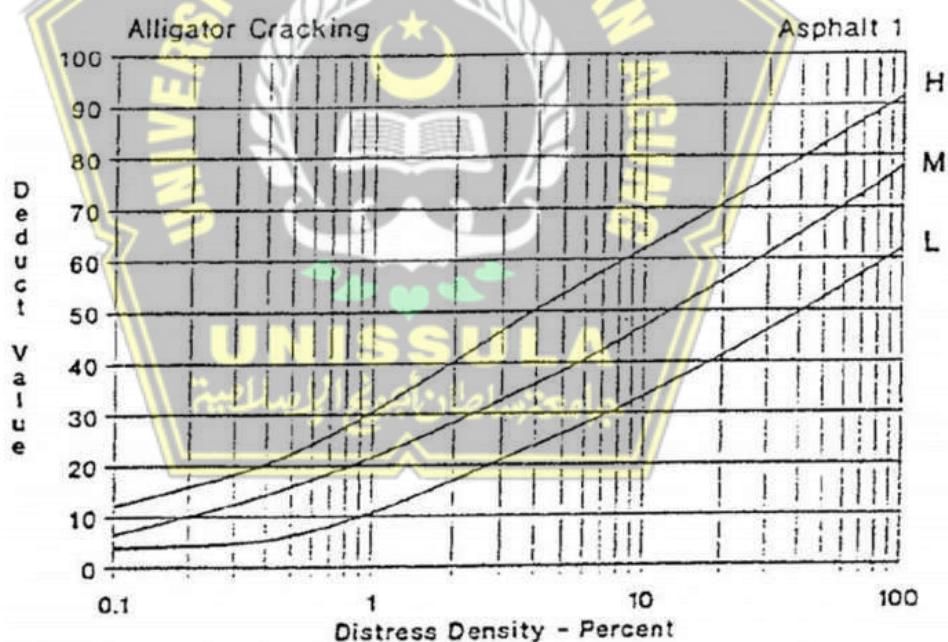
Grafik 2.7 Deduct Value untuk Retak Buaya

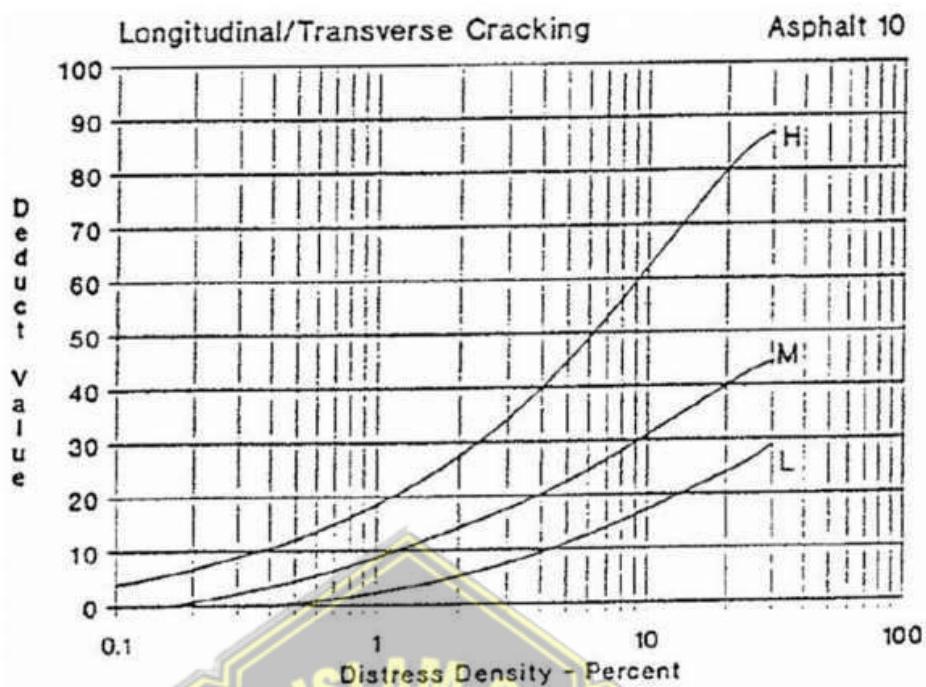
Grafik 2.8 Deduct Value untuk Retak Memanjang/Melintang

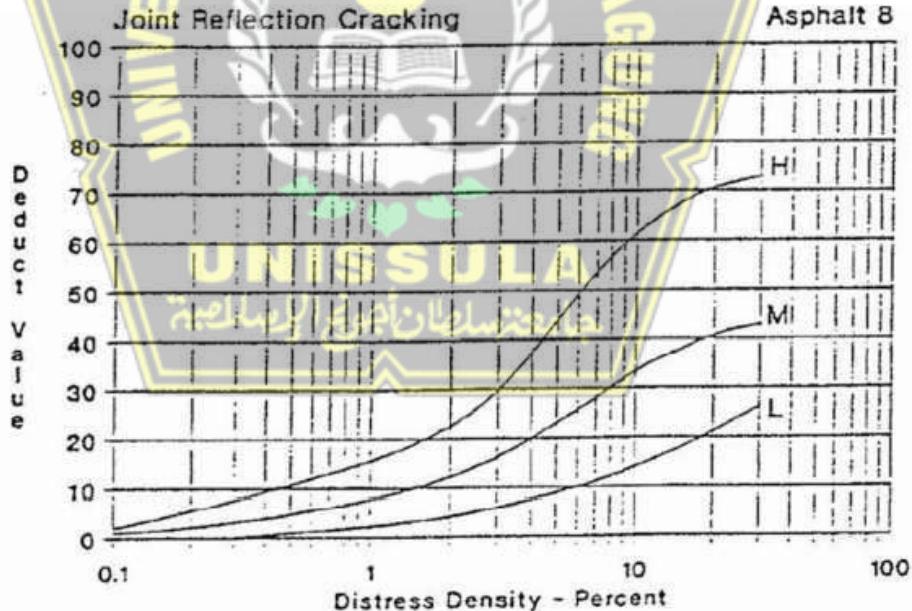
Grafik 2.9 Deduct Value untuk Retak Reflektif Sambungan

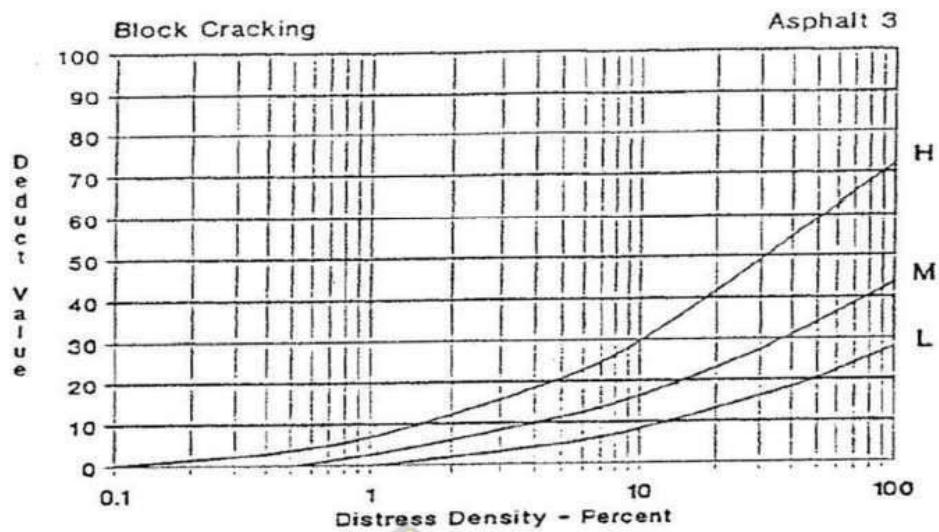
Grafik 2. 10 Deduct Value untuk Retak Blok

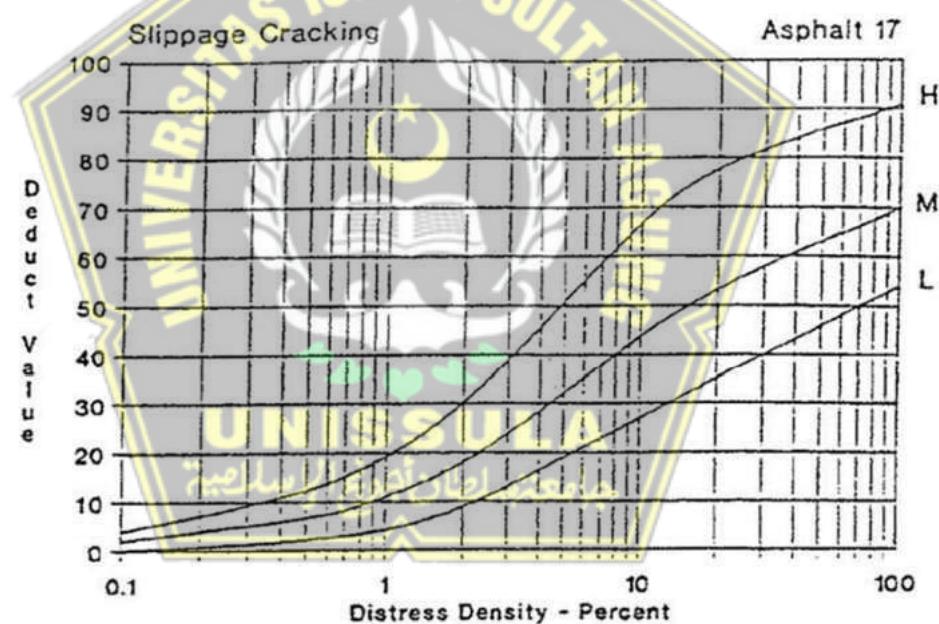
Grafik 2. 11 Deduct Value untuk Retak Slip

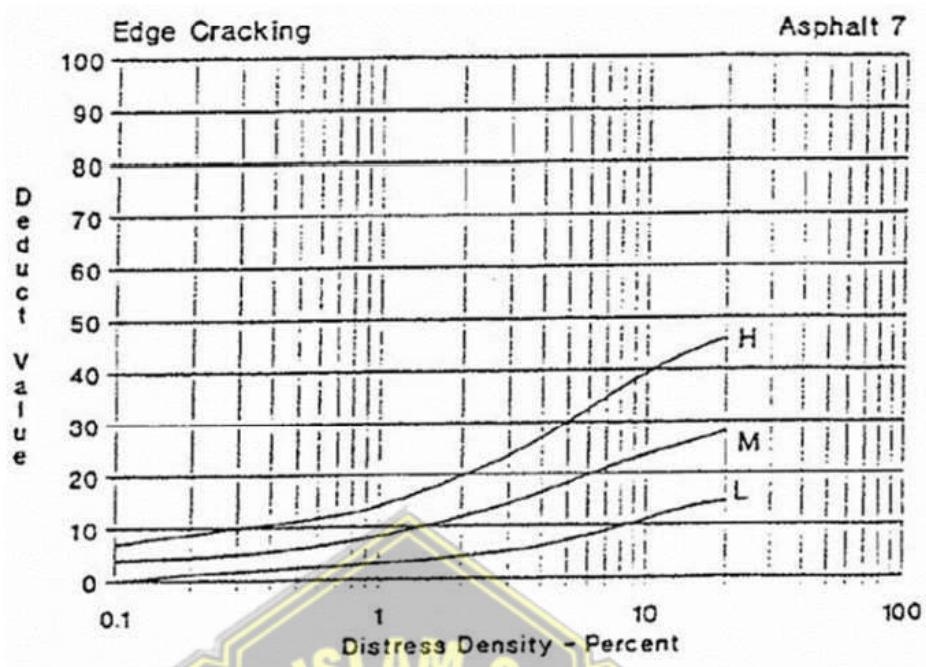
Grafik 2.12 Deduct Value untuk Retak Tepi

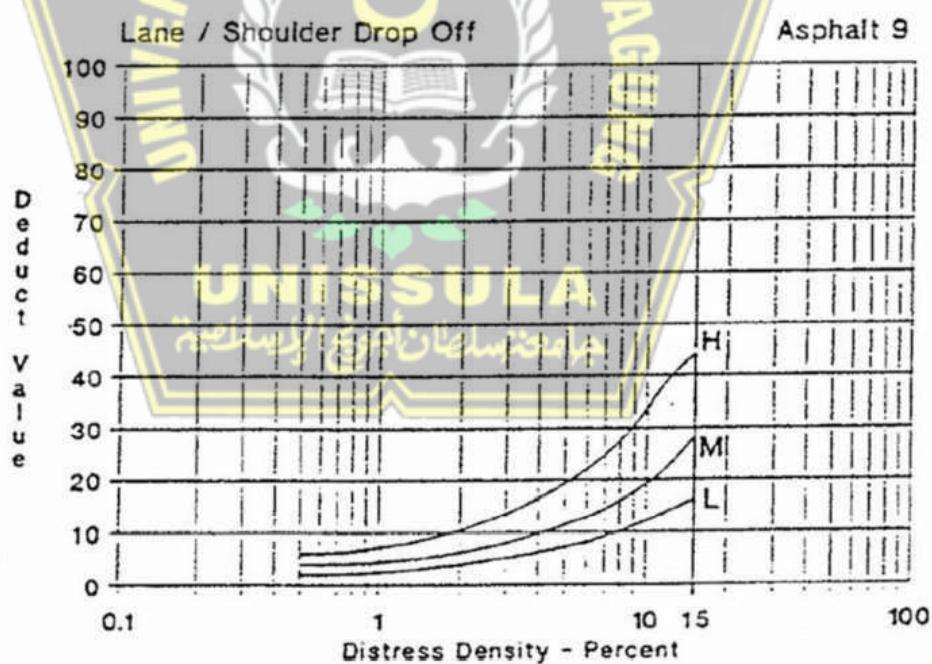
Grafik 2.13 Deduct Value untuk Jalur/Bahu Turun

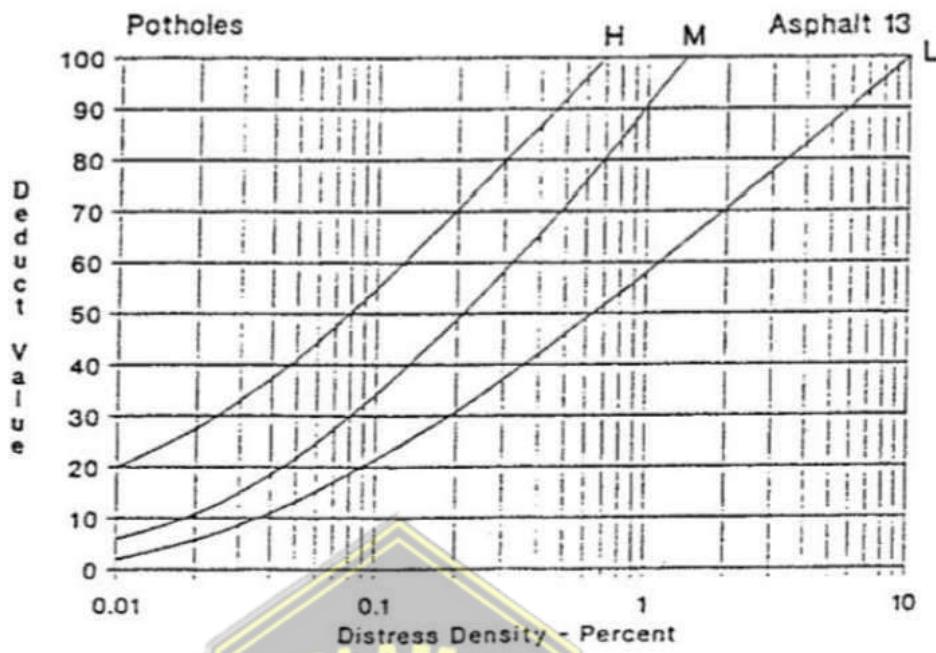
Grafik 2. 14 Deduct Value untuk Lubang (a)

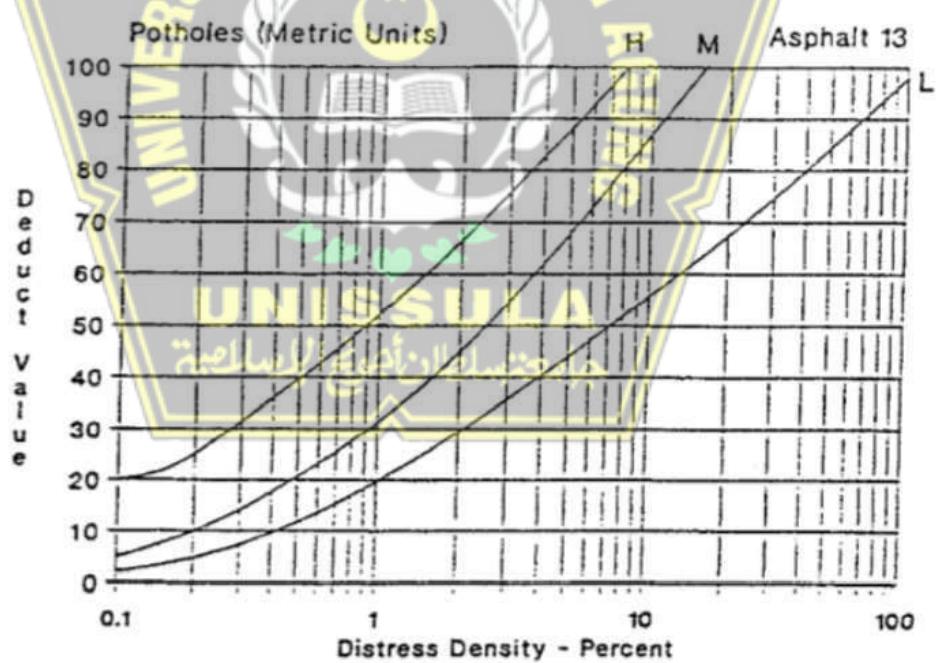
Grafik 2. 15 Deduct Value untuk Lubang (b)

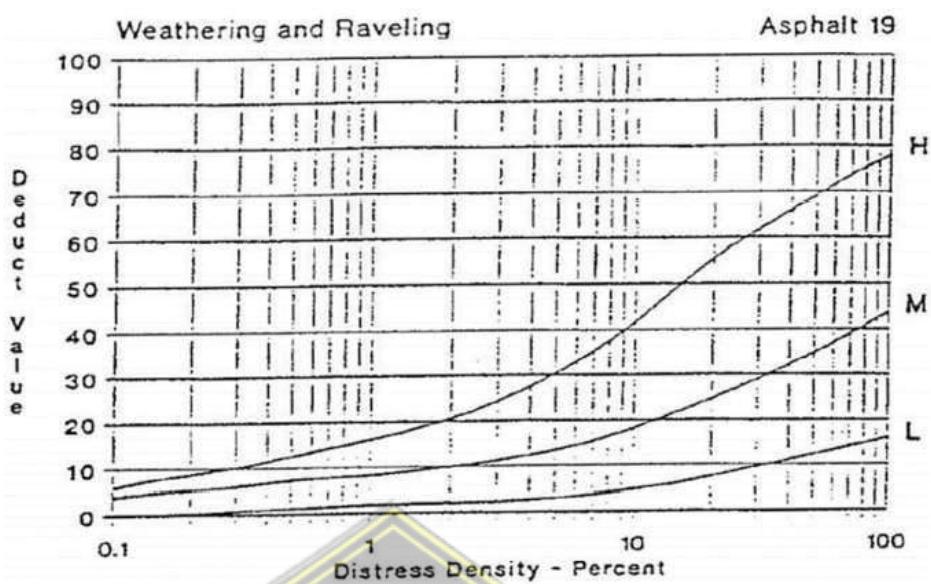
Grafik 2. 16 Deduct Value untuk Pelapukan dan Butiran Lepas

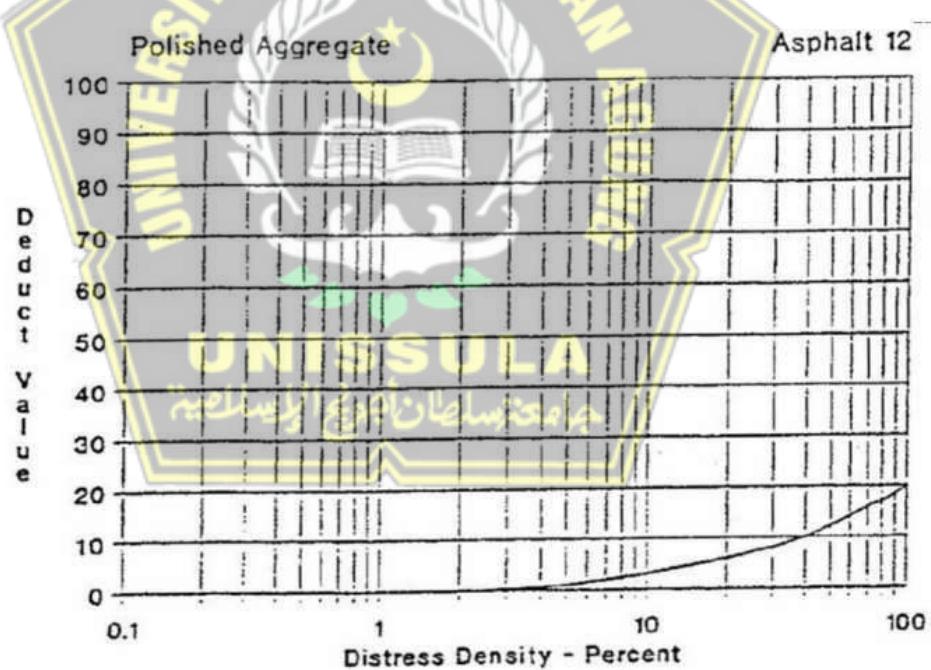
Grafik 2. 17 Deduct Value untuk Agregat Licin

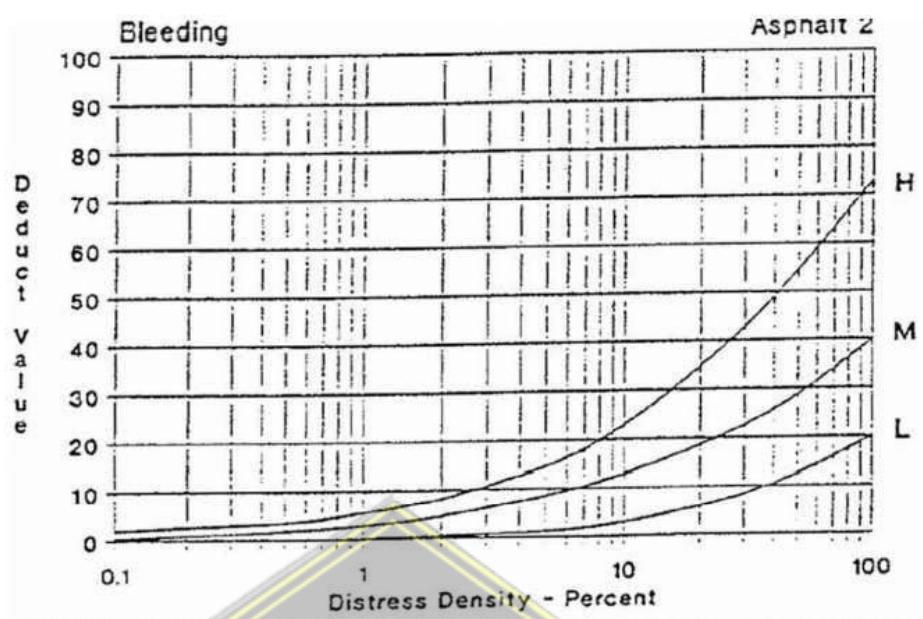
Grafik 2. 18 Deduct Value untuk Kegemukan

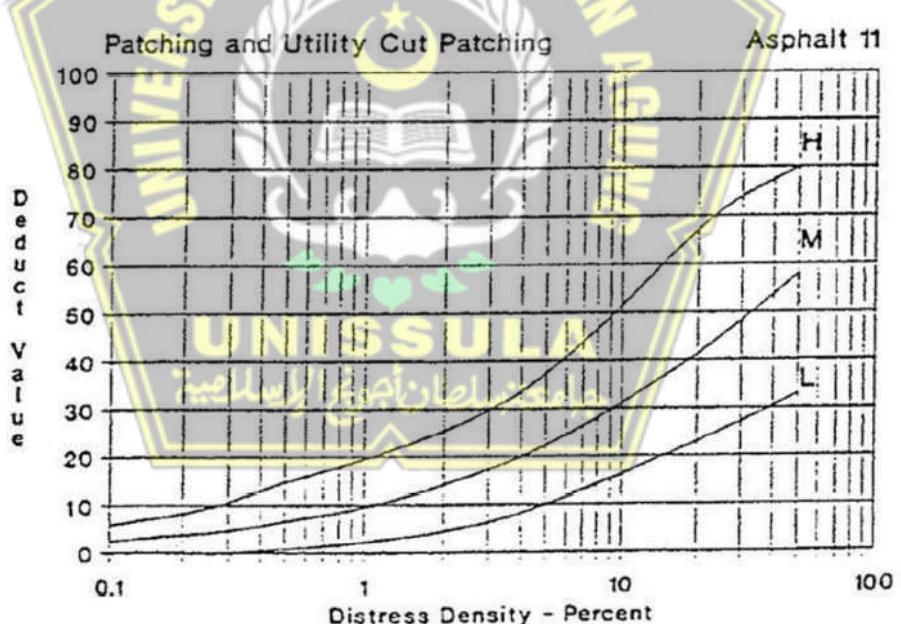
Grafik 2. 19 Deduct Value untuk Tambalan dan Tambalan Galian

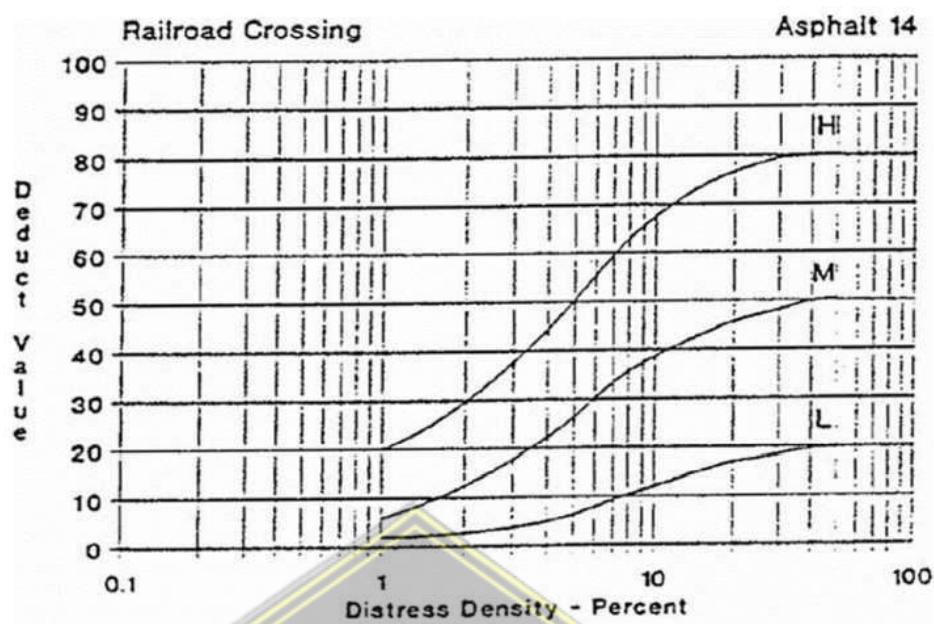
Grafik 2.20 Deduct Value untuk Jalan yang Melintasi Rel

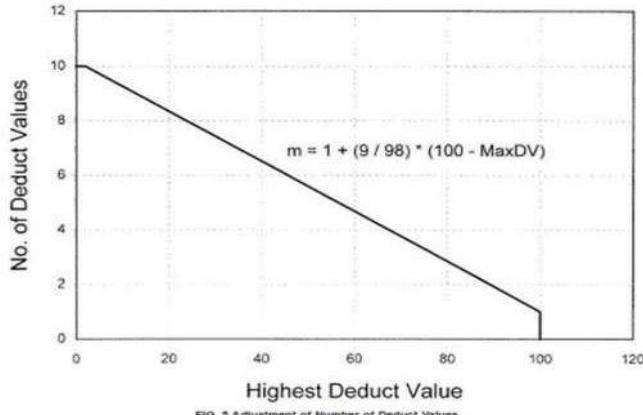
D 6433 - 07
Adjustment of Number of Deduct Values

Grafik 2. 21 Hubungan antara HDV dengan Jumlah DV (q)

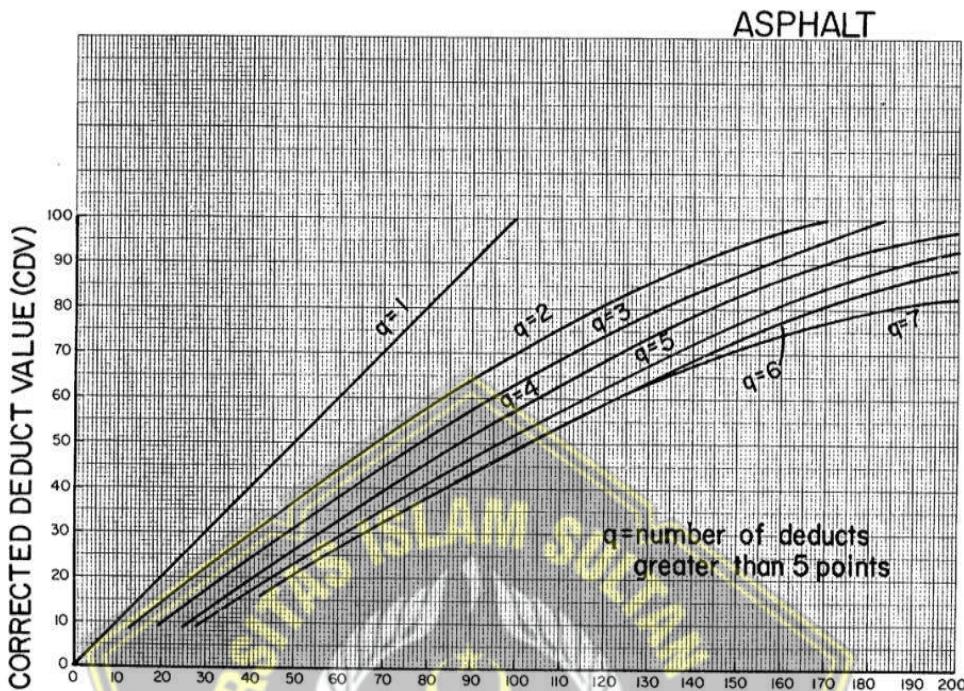
- f. Mengganti nilai DV yang lebih dari 2 dari DV yang paing kecil dengan nilai koefisien Aspal (2). lalu kembali mencari nilai TDV, q, dan CDV. Mengulangi Langkah tersebut sampai diperoleh nilai Q = 1.

Grafik 2. 22 Corrected Deduct Value (CDV)

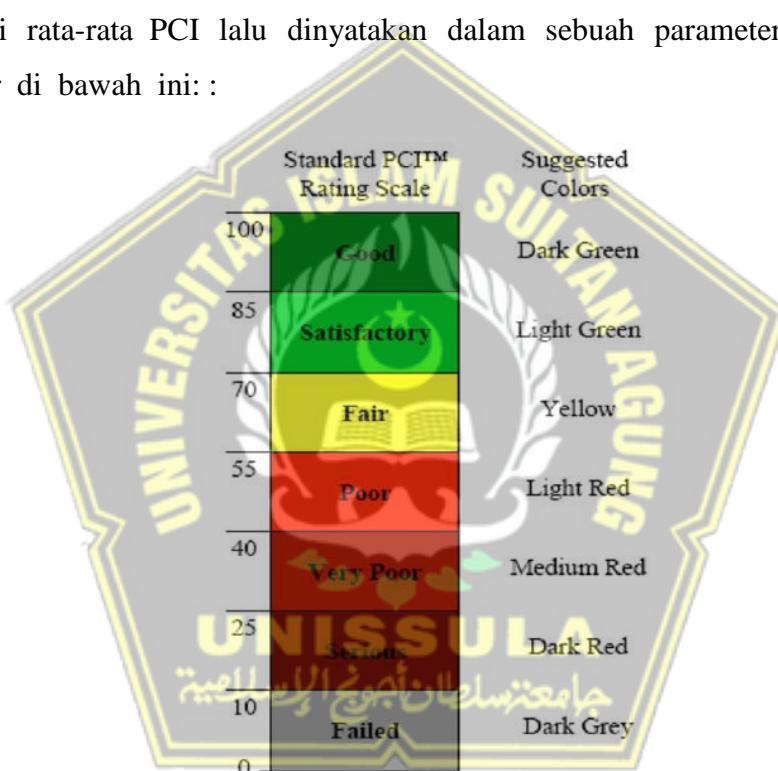
Nilai rata-rata PCI lalu dinyatakan dalam sebuah parameter seperti pada gambar di bawah ini: :

Gambar 2.21 Nilai Kondisi Perkerasan (PCI) dan Tingkat Kerusakan

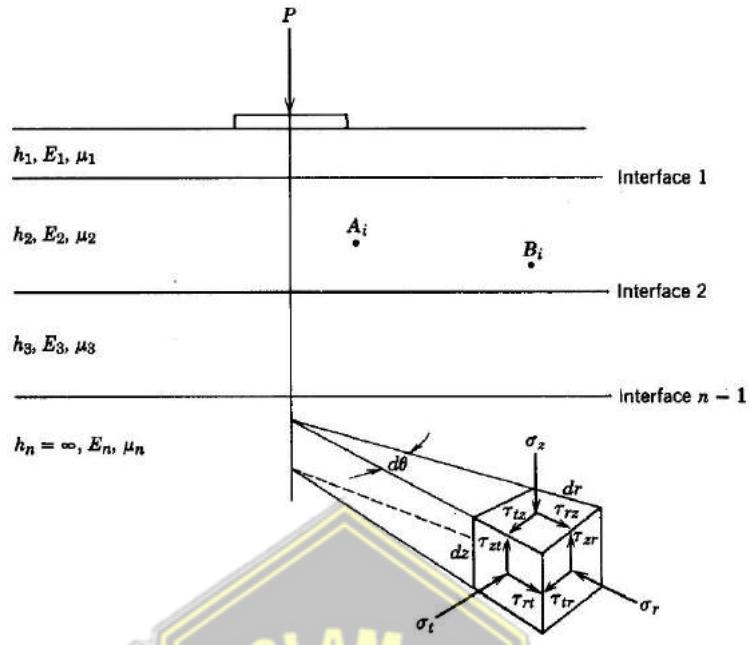
Dari teori di atas sebuah titik dalam sebuah lapisan akan memberikan sebanyak sembilan tegangan. Dapat dilihat pada gambar 2.22

Gambar 2.22 Konsep Sistem Elastis Multi Layer Pada Perkerasan Lentur

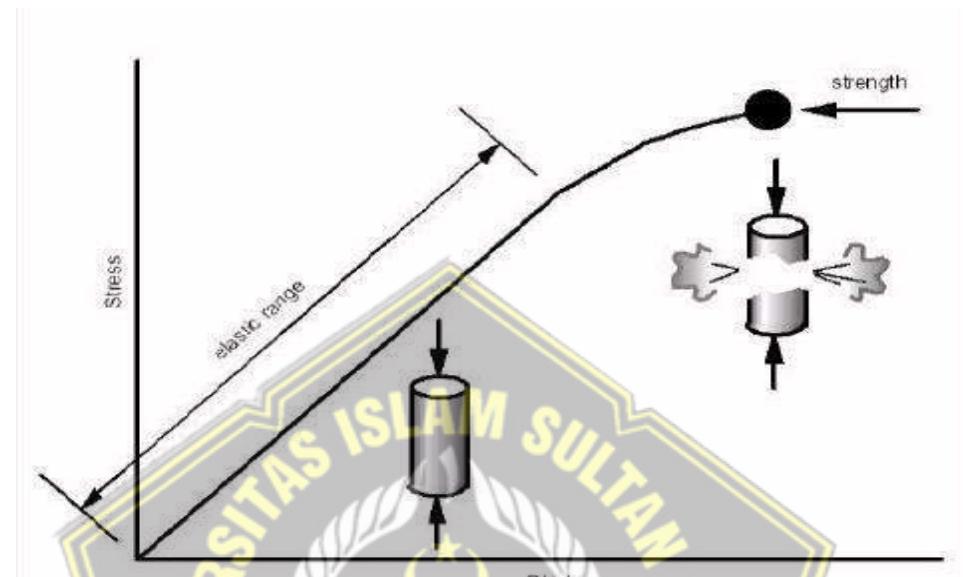
Suatu material mempunyai nilai E dengan limit regangan dan tegangan elastisitas material tersebut. Grafik tegangan regangan dapat dilihat pada gambar 2.23. Batas elstisitas tidak diartikan sebagai nilai kuat material tersebut menahan tegangan dan regangan, namun sebuah kadar untuk mengetahui seberapa bagus material tersebut kembali ke wujud dan ukuran asal.

Gambar 2. 23 Modulus Elastisitas (E)

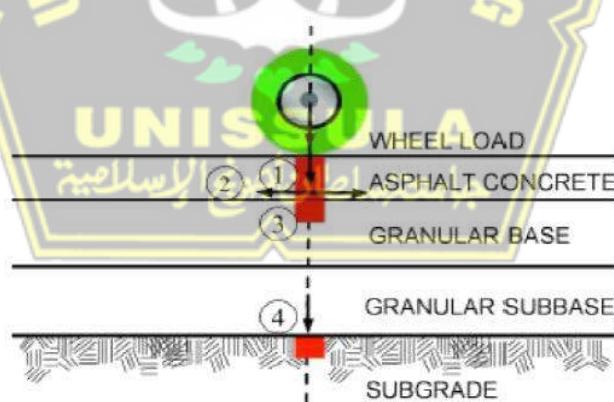
Penggunaan program ini menghasilkan operasi nilai tegangan, regangan , dan nilai lendut di berbagai titik pada struktur perkerasan. Terdapat beberapa titik lokasi penting yang ditinjau dalam analisis perkerasan dapat dilihat pada gambar 2.25 Dan pada tabel 2.25

Gambar 2. 25 Lokasi Tegangan dan Regangan Kritis Perkerasan Lentur

1. *Rutting* disebabkan oleh regangan tekan di atas permukaan beton aspal.
 2. *Fatigue cracking* diakibatkan oleh Regangan Tarik di bawah aspal.
 3. Deformasi permanen diakibatkan oleh Regangan tekan di atas dasar.
 4. Deformasi permanen diakibatkan oleh Regangan tekan di atas tanah dasar.

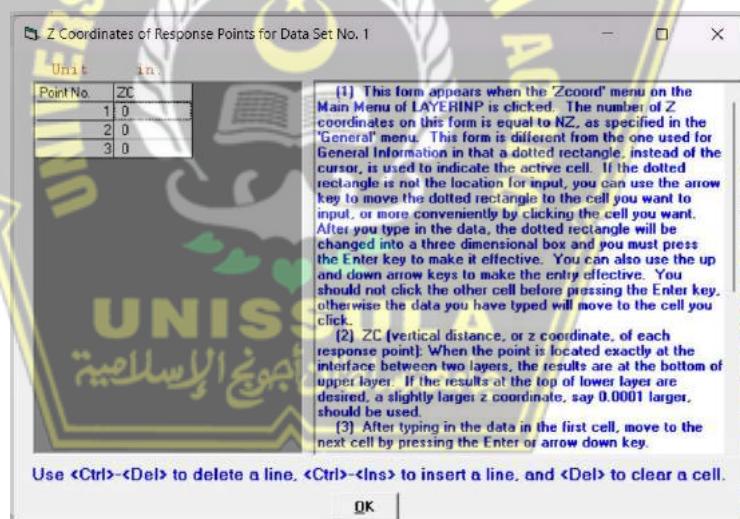
Jumlah poin pada menu ini sama dengan jumlah NZ pada menu *general*. Untuk ZC merupakan jarak vertikal atau jarak arah z dimana jarak tersebut yang akan dianalisis oleh program. Berikut dapat dilihat tampilan dari menu *zcoord*.

Gambar 2. 28 Tampilan Menu Zcoord

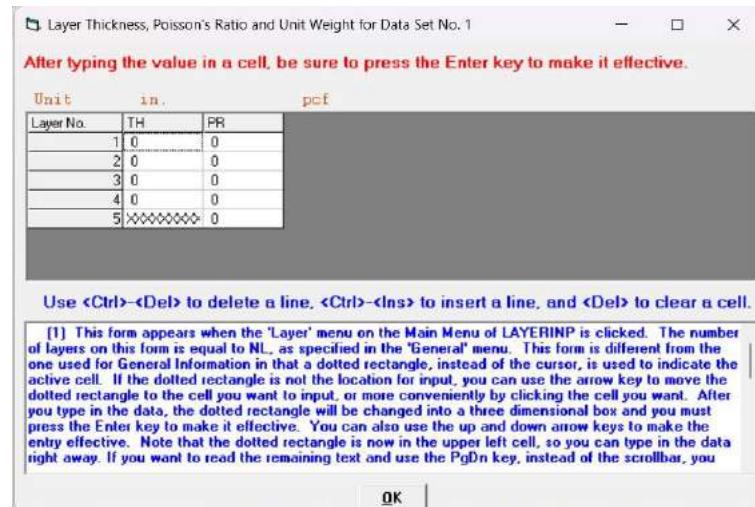
Pada kolom TH merupakan tebal setiap *layer* dan PR adalah *poisson ratio* tiap lapis. Untuk tampilan menu *layer* dapat dilihat pada gambar 2.29.

Gambar 2. 29 Tampilan Menu Layer
(Sumber: Dokumentasi Pribadi)

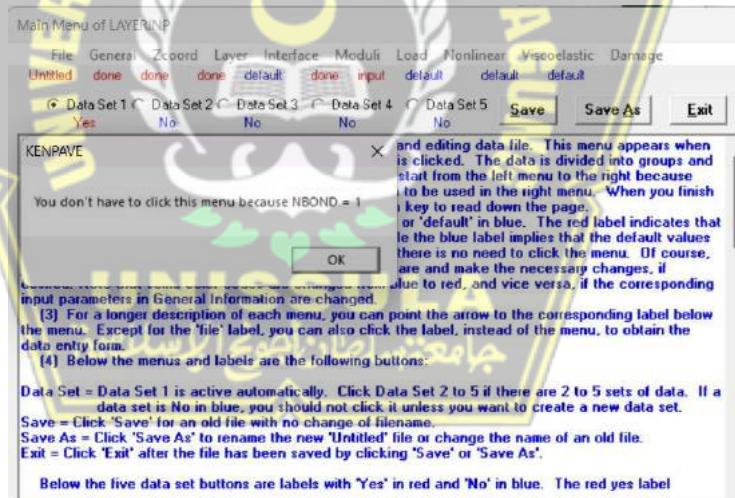
Dalam menu *interface* berhubungan dengan NBOND pada menu *general*. Jika NBOND = 1, maka menu *interface* akan *default*. Jika NBOND = 2, maka menu *interface* akan keluar seperti gambar berikut.

Gambar 2. 30 Tampilan Menu Interface
(Sumber: Dokumentasi Pribadi)

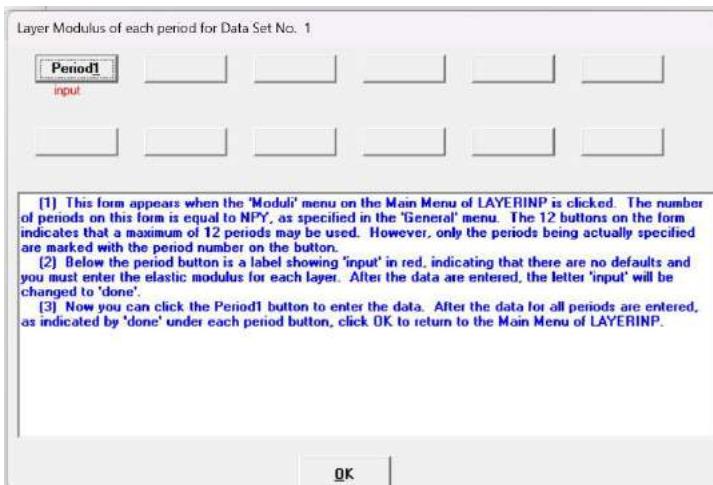
Yaitu jumlah periode saat analisis, yaitu dengan jumlah NPY dalam menu *general*. Maksimum periode dalam menu ini adalah 12. Pada kolom E merupakan nilai modulus elastisitas tiap layer. Di bawah ini dapat dilihat tampilan dari menu modulus elastisitas.

Gambar 2. 31 Tampilan Menu Modulus Elastisitas

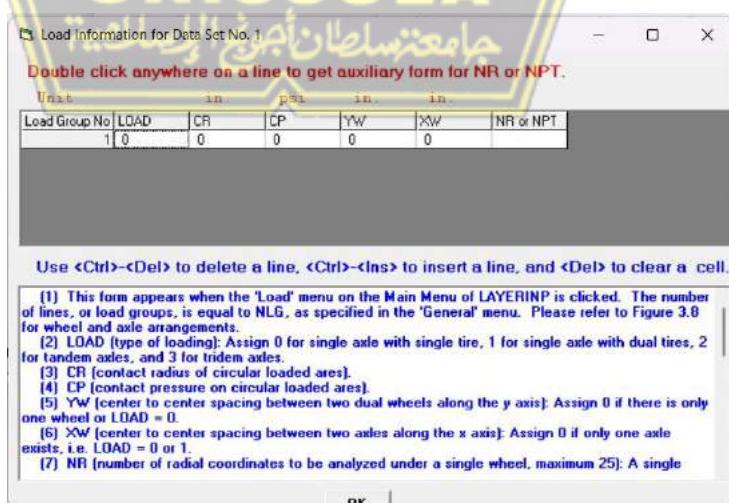
Yaitu beban yang dianalisis pada pemodelan perkerasan ini, jumlah unit sama dengan NLG pada menu *general*. Pada kolom *load* (0) untuk sumbu tunggal roda tunggal, (1) untuk sumbu tunggal roda ganda, (2) sumbu tandem, (3) sumbu *triple*. Pada kolom CR ada radius kontak pembebangan. Pada kolom CP adalah nilai beban dan pada kolom YW dan XW adalah jarak antar roda arah x dan arah y. jika kolom *load* = 0 maka kolom YW dan XW sama dengan nol. Pada kolom NR dan NPT merupakan titik koordinat tegangan dan regangan yang ditinjau. Tampilan menu load dapat dilihat pada gambar.

Gambar 2. 32 Tampilan Menu Load

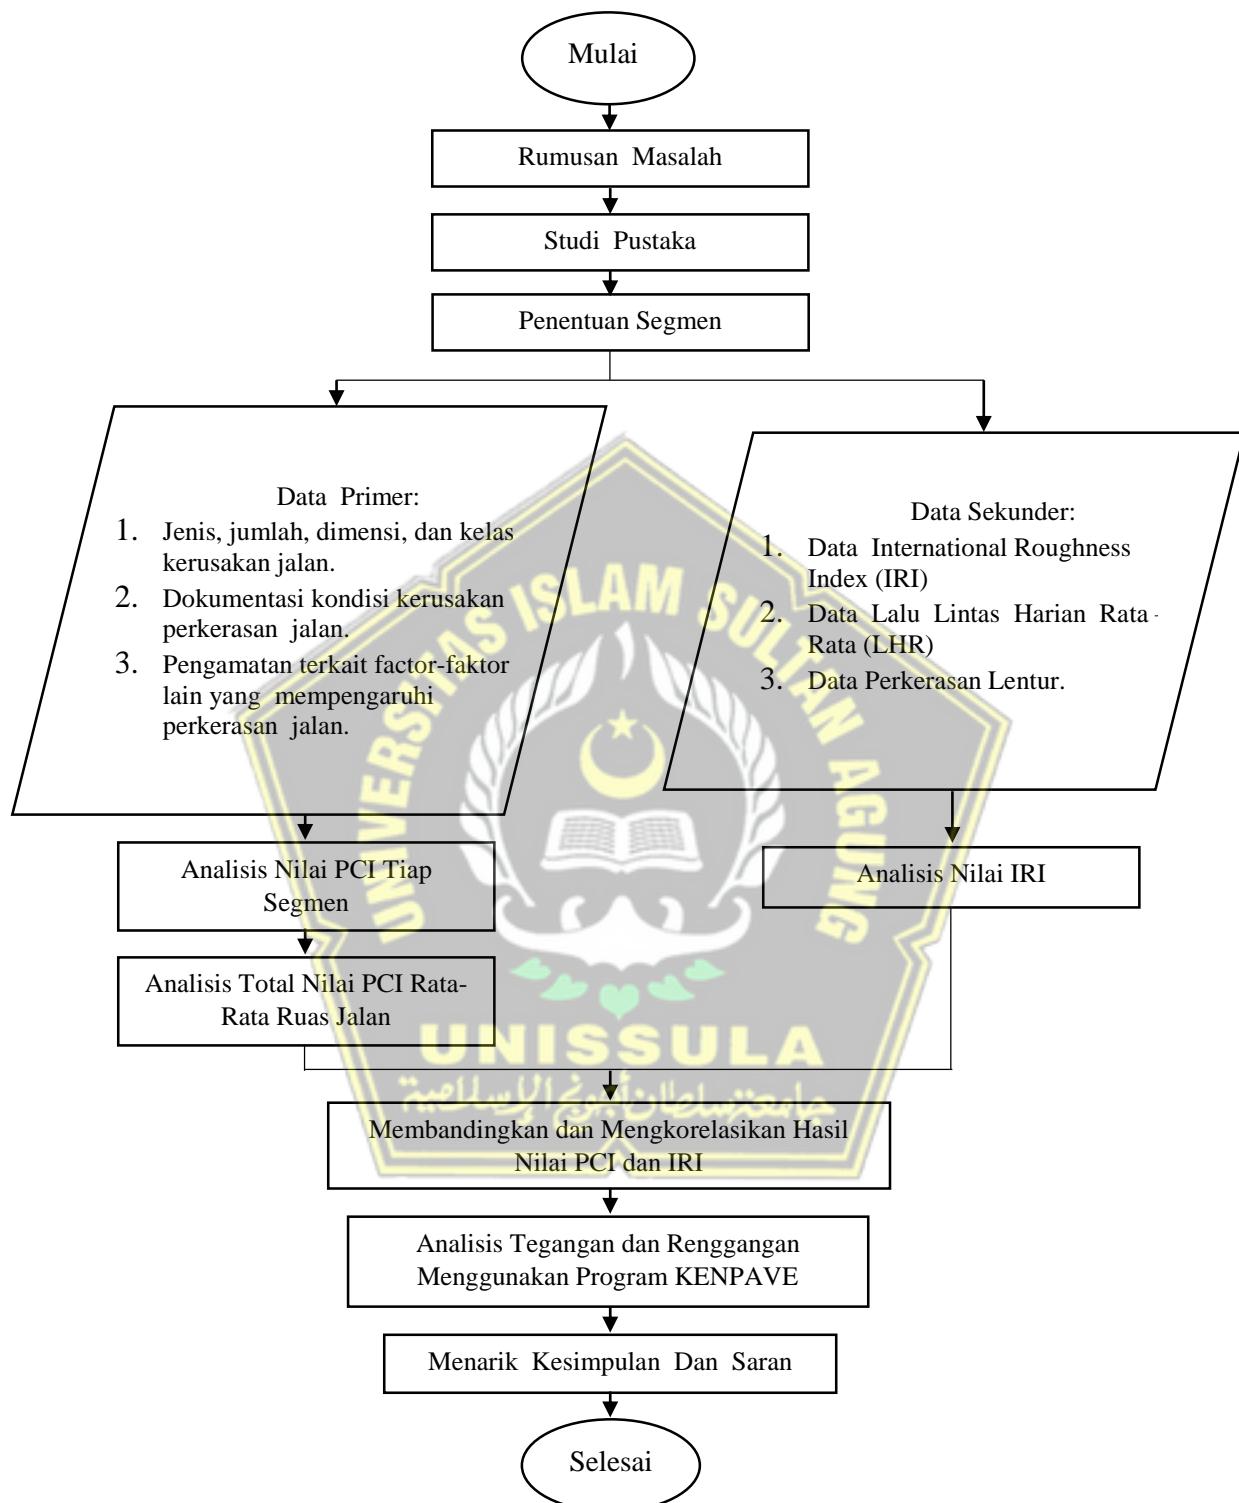
Tahapan penelitian ini dapat dilihat melalui diagram alir pada gambar 3.3

Gambar 3.3 Bagan Alir Penelitian
