EVALUASI NILAI PERKERASAN JALAN DENGAN METODE

PCI (PAVEMENT CONDITION INDEX) DAN IRI

(INTERNATIONAL ROUGHNESS INDEX)

**(Studi Kasus : Ruas Jalan Nasional Batas Kota Surakarta – Kartasura,
KM 0+920 – KM 2+120)**

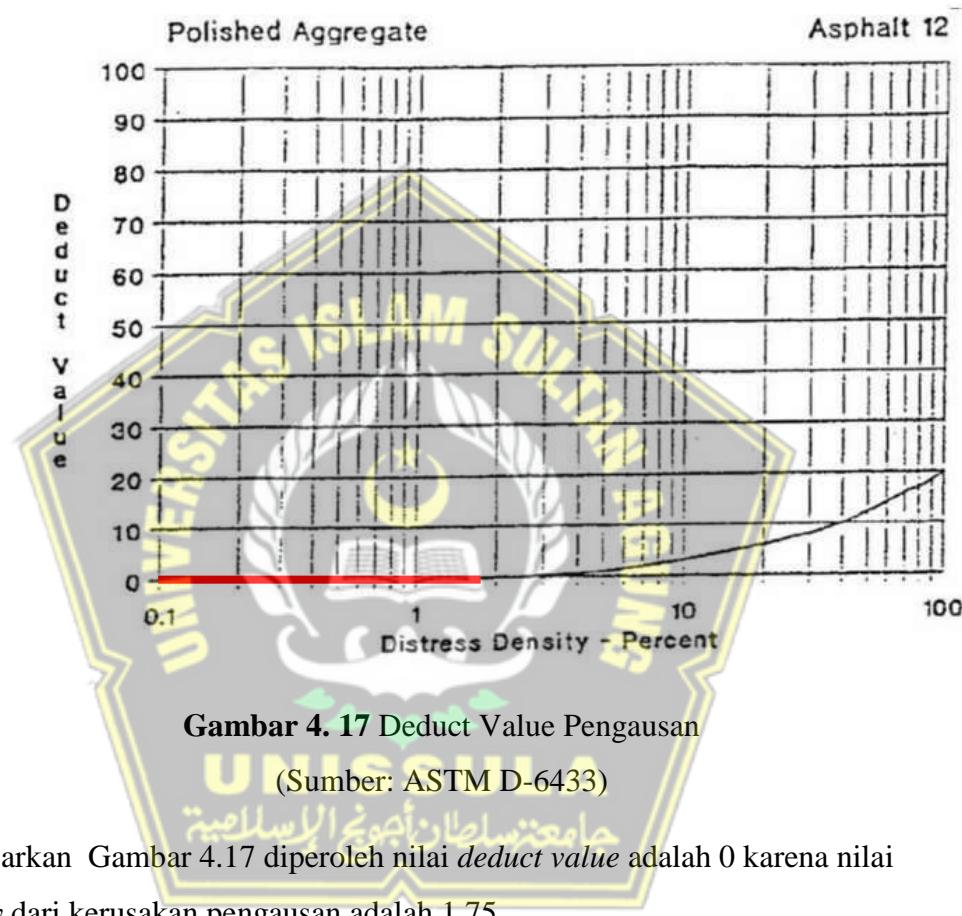
Berdasarkan Gambar 4.17 diperoleh nilai *deduct value* adalah 0 karena nilai *density* dari kerusakan pengausan adalah 1,75.

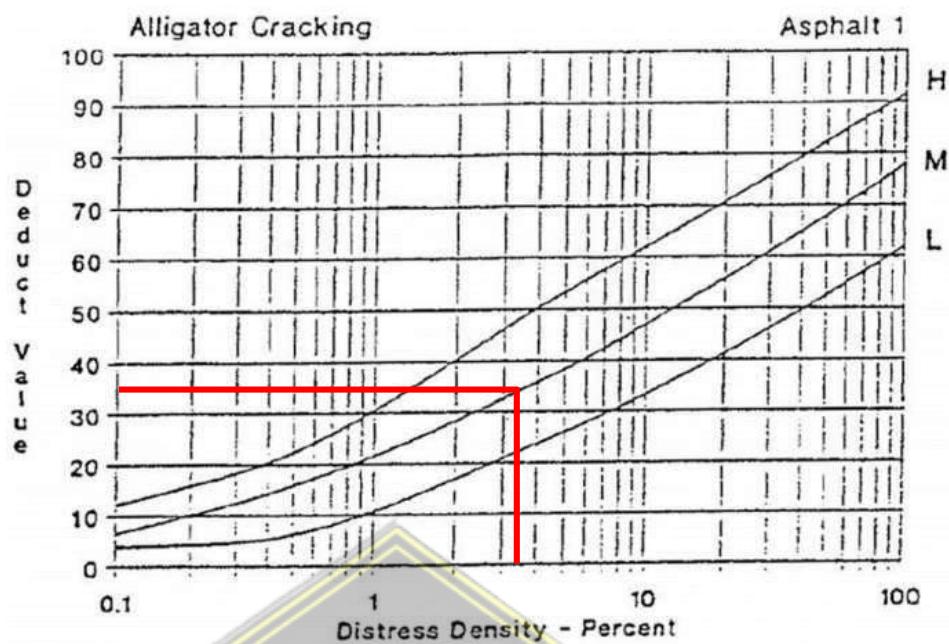
- Mencari nilai *deduct value* dari kerusakan retak kulit buaya dengan tingkat kerusakan *medium* (M):

Gambar 4.18 Deduct Value Retak Kulit Buaya

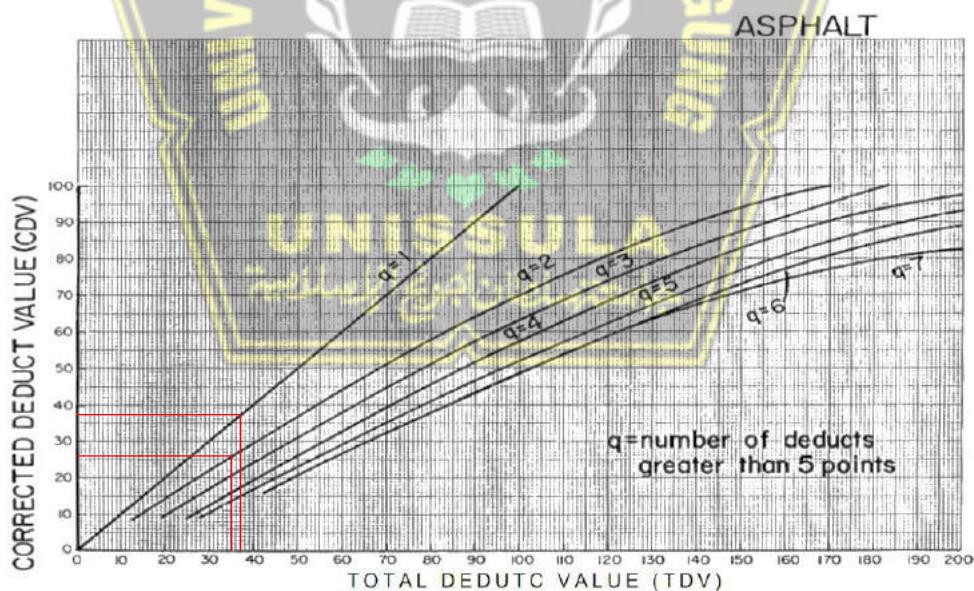
Nilai total *total deduct value* adalah 35 dan 37, yang diperoleh dari penambahan dari kolom kiri *deduct value*. Lalu dari masing-masing nilai TDV, dihubungkan dengan grafik hubungan TDV dan CDV maka akan memperoleh nilai CDV dan nantinya dipilih nilai CDV yang terbesar. Berikut grafik hubungan nilai TDV dan CDV:

Gambar 4. 19 Grafik Hubungan Nilai CDV dan TDV

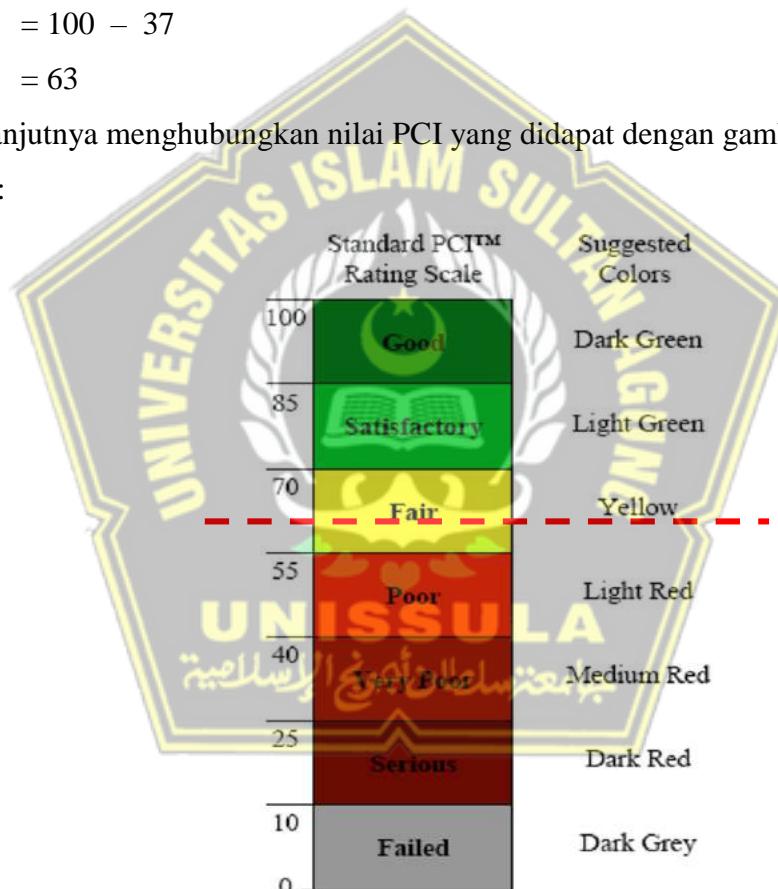
- Selanjutnya menghubungkan nilai PCI yang didapat dengan gambar skala nilai PCI:

Gambar 4. 20 Nilai Kondisi Perkerasan (PCI) dan Tingkat Kerusakan pada STA 0+920-0+970
(Sumber: ASTM D-6433)

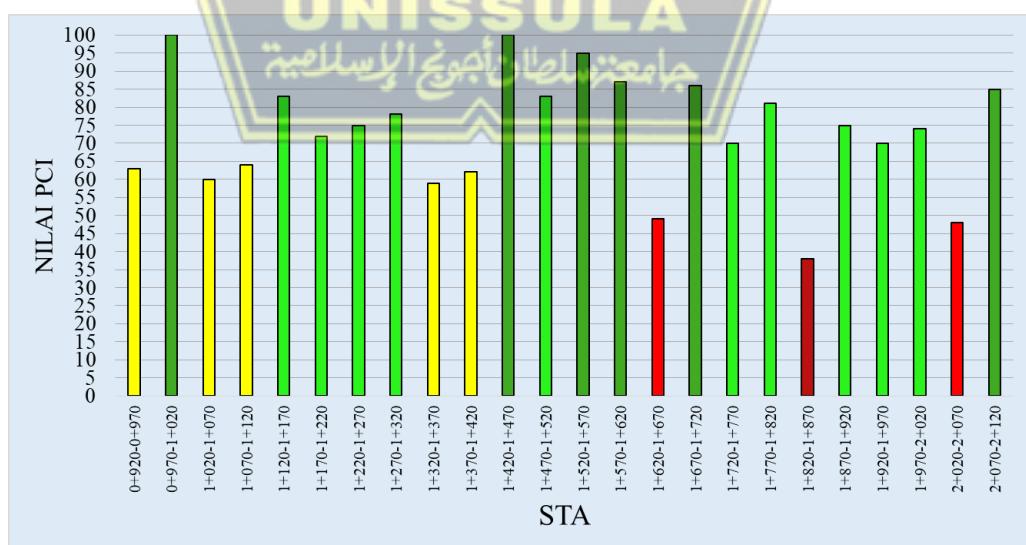
No.	STA	CDV Maks	100-CDV Maks	PCI
1	0+920-0+970	37	63	Fair
2	0+970-1+020	0	100	Good
3	1+020-1+070	40	60	Fair
4	1+070-1+120	36	64	Fair
5	1+120-1+170	17	83	Satisfactory
6	1+170-1+220	28	72	Satisfactory
7	1+220-1+270	25	75	Satisfactory
8	1+270-1+320	22	78	Satisfactory
9	1+320-1+370	41	59	Fair
10	1+370-1+420	38	62	Fair
11	1+420-1+470	0	100	Good
12	1+470-1+520	17	83	Satisfactory
13	1+520-1+570	5	95	Good
14	1+570-1+620	13	87	Good
15	1+620-1+670	51	49	Poor
16	1+670-1+720	14	86	Good
17	1+720-1+770	30	70	Satisfactory
18	1+770-1+820	19	81	Satisfactory
19	1+820-1+870	62	38	Very Poor
20	1+870-1+920	25	75	Satisfactory
21	1+920-1+970	30	70	Satisfactory
22	1+970-2+020	26	74	Satisfactory
23	2+020-2+070	52	48	Poor
24	2+070-2+120	15	85	Good
TOTAL			1757	
RATA RATA			73,20833333	
KLASIFIKASI			Satisfactory

Gambar 4. 21 Grafik Nilai PCI Jalur Kiri

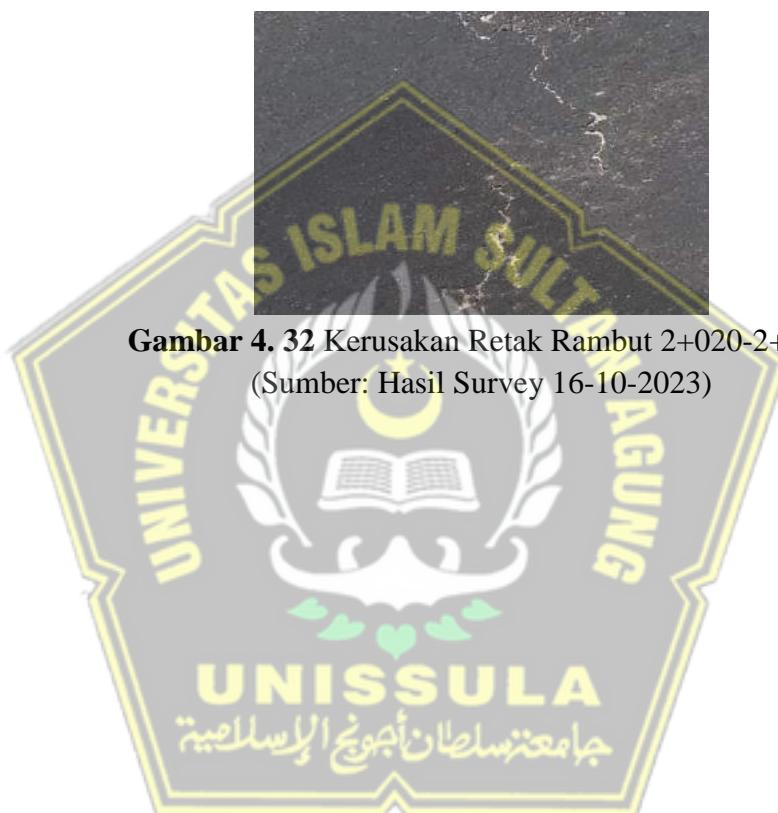
Gambar 4. 32 Kerusakan Retak Rambut 2+020-2+070

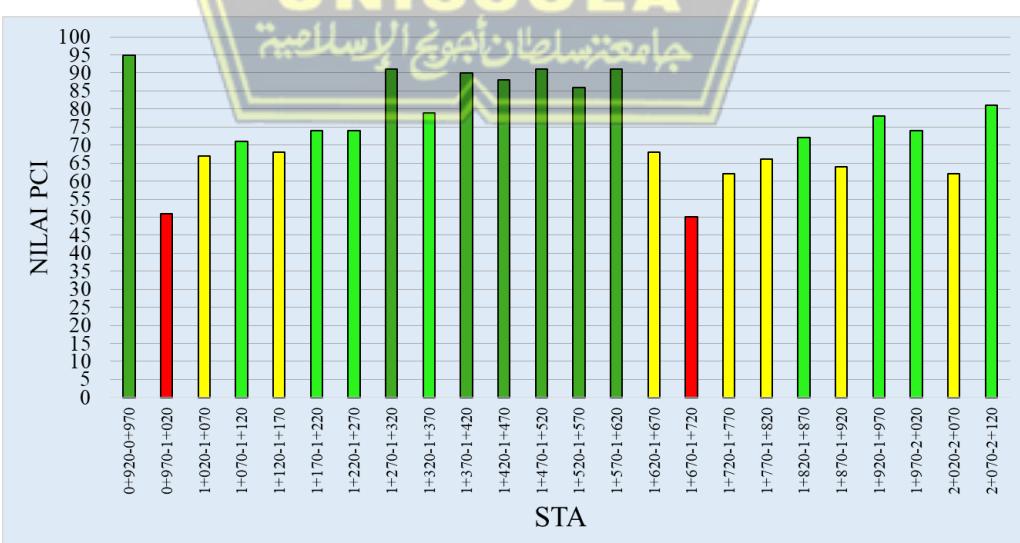
No.	STA	CDV Maks	100-CDV Maks	PCI
1	0+920-0+970	5	95	Good
2	0+970-1+020	49	51	Poor
3	1+020-1+070	33	67	Fair
4	1+070-1+120	29	71	Satisfactory
5	1+120-1+170	32	68	Fair
6	1+170-1+220	26	74	Satisfactory
7	1+220-1+270	26	74	Satisfactory
8	1+270-1+320	9	91	Good
9	1+320-1+370	21	79	Satisfactory
10	1+370-1+420	10	90	Good
11	1+420-1+470	12	88	Good
12	1+470-1+520	9	91	Good
13	1+520-1+570	14	86	Good
14	1+570-1+620	9	91	Good
15	1+620-1+670	32	68	Fair
16	1+670-1+720	50	50	Poor
17	1+720-1+770	38	62	Fair
18	1+770-1+820	34	66	Fair
19	1+820-1+870	28	72	Satisfactory
20	1+870-1+920	36	64	Fair
21	1+920-1+970	22	78	Satisfactory
22	1+970-2+020	26	74	Satisfactory
23	2+020-2+070	38	62	Fair
24	2+070-2+120	19	81	Satisfactory
TOTAL			1793	
RATA RATA			74,70833333	
KLASIFIKASI			Satisfactory

Gambar 4. 33 Grafik Nilai PCI Jalur Kanan

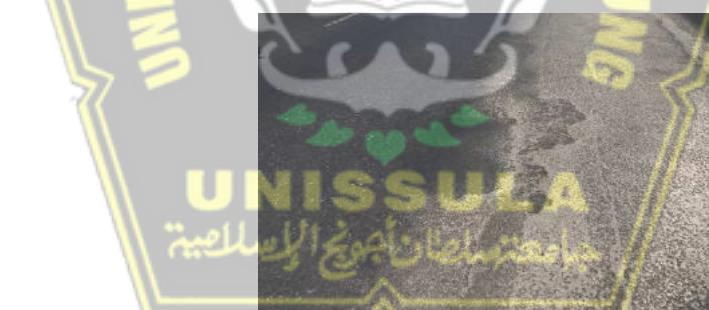
Gambar 4. 42 Kerusakan Sungkur 1+670-1+720
(Sumber: Hasil Survey 16-10-2023)

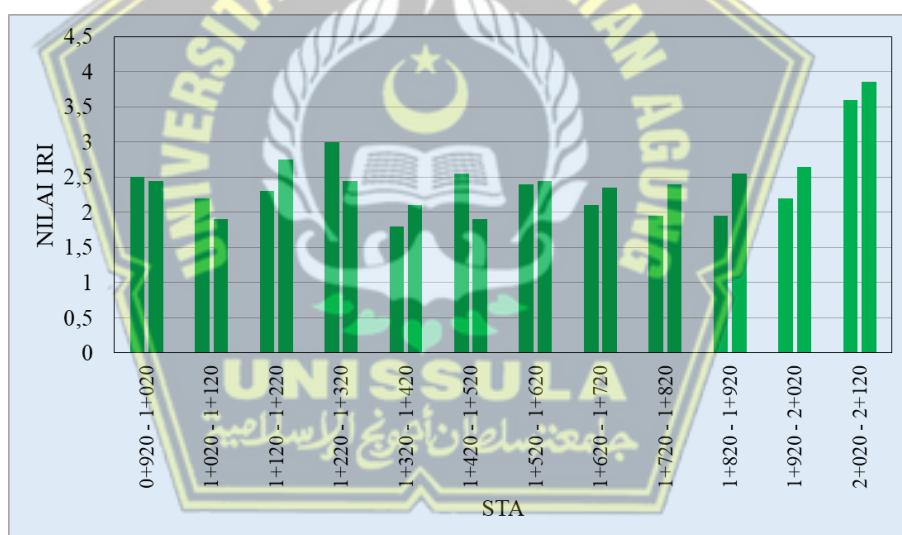
Gambar 4. 43 Grafik Nilai IRI Jalur Kanan dan Kiri

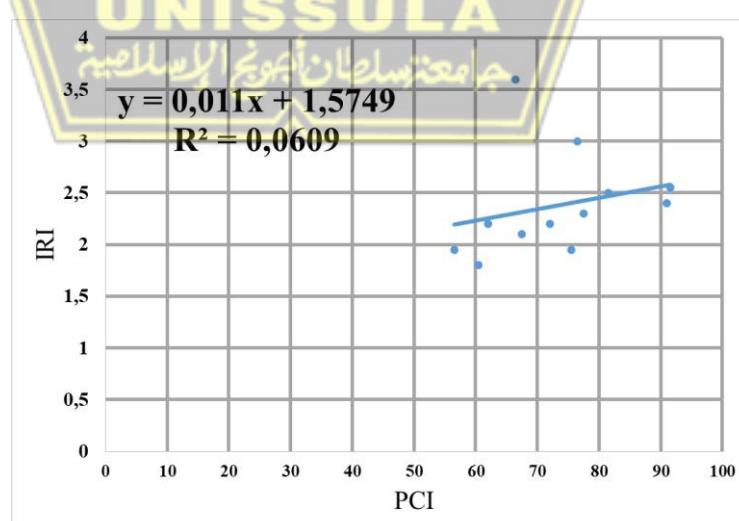
No	STA	Panjang (M)	PCI Rata-Rata (Variabel X)	Kondisi PCI	IRI Rata-Rata (Variabel Y)	Kondisi
1	0+920 - 1+020	100	82	Satisfactory	2,5	Baik
2	1+020 - 1+120	100	62	Fair	2,2	Baik
3	1+120 - 1+220	100	78	Satisfactory	2,3	Baik
4	1+220 - 1+320	100	77	Satisfactory	3	Baik
5	1+320 - 1+420	100	61	Fair	1,8	Baik
6	1+420 - 1+520	100	92	Good	2,55	Baik
7	1+520 - 1+620	100	91	Good	2,4	Baik
8	1+620 - 1+720	100	68	Fair	2,1	Baik
9	1+720 - 1+820	100	76	Satisfactory	1,95	Baik
10	1+820 - 1+920	100	57	Fair	1,95	Baik
11	1+920 - 2+020	100	72	Satisfactory	2,2	Baik
12	2+020 - 2+120	100	67	Fair	3,6	Baik
Rata - Rata			73,21	Satisfactory	2,38	Baik

Gambar 4. 44 Grafik Regresi Linear PCI dan IRI Ruas Jalan Nasional Batas Kota Surakarta - Kartasura Jalur Kiri

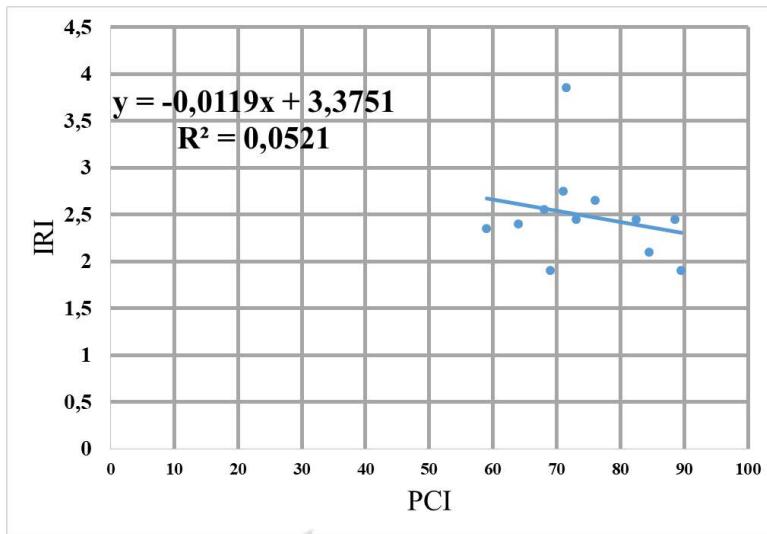
Gambar 4. 45 Grafik Regresi Linear PCI dan IRI Ruas Jalan Nasional Batas Kota Surakarta - Kartasura Jalur Kanan

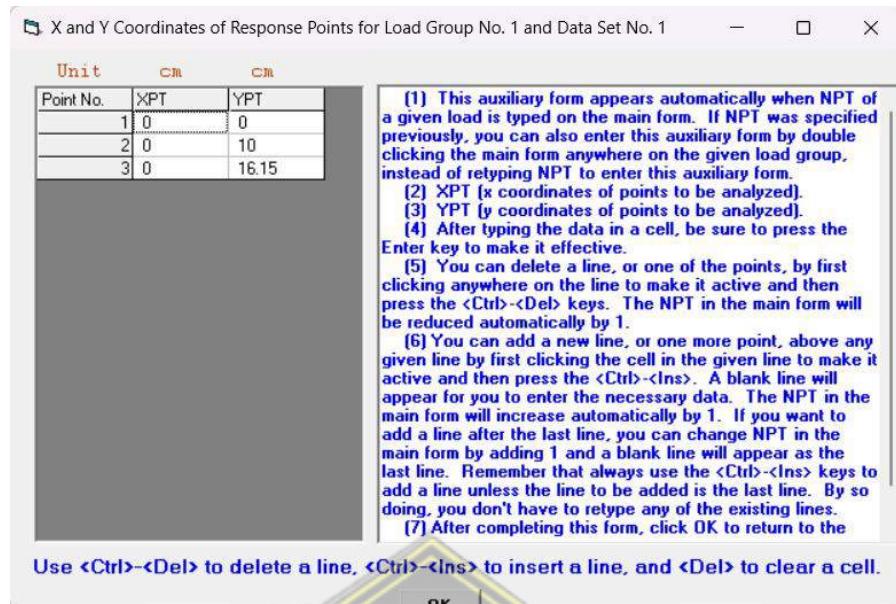
Gambar 4. 51 Data Input Menu NPT

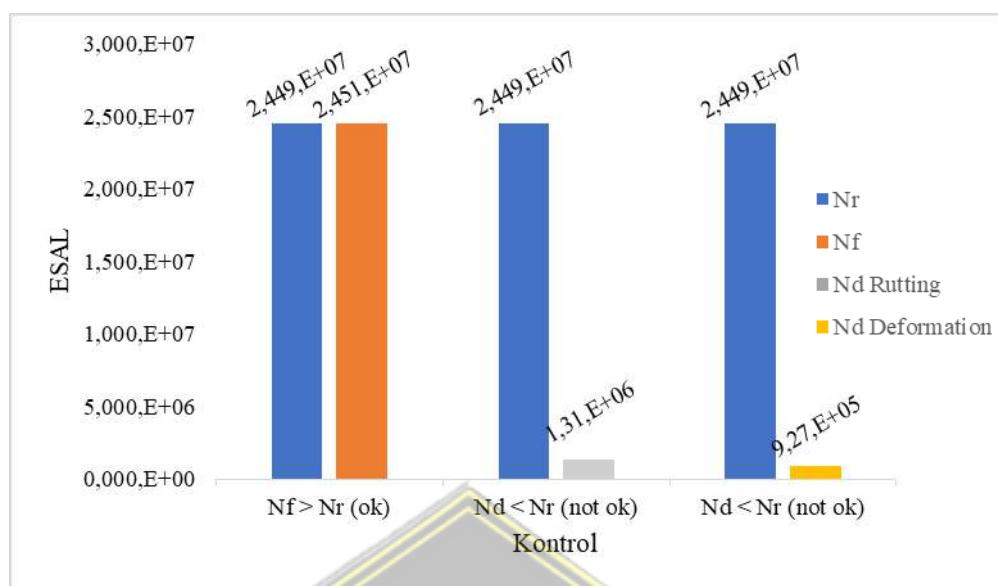
Gambar 4. 52 Kontrol Analisis Beban Lalu Lintas Terhadap Repetisi Beban Dengan Program Kenpave

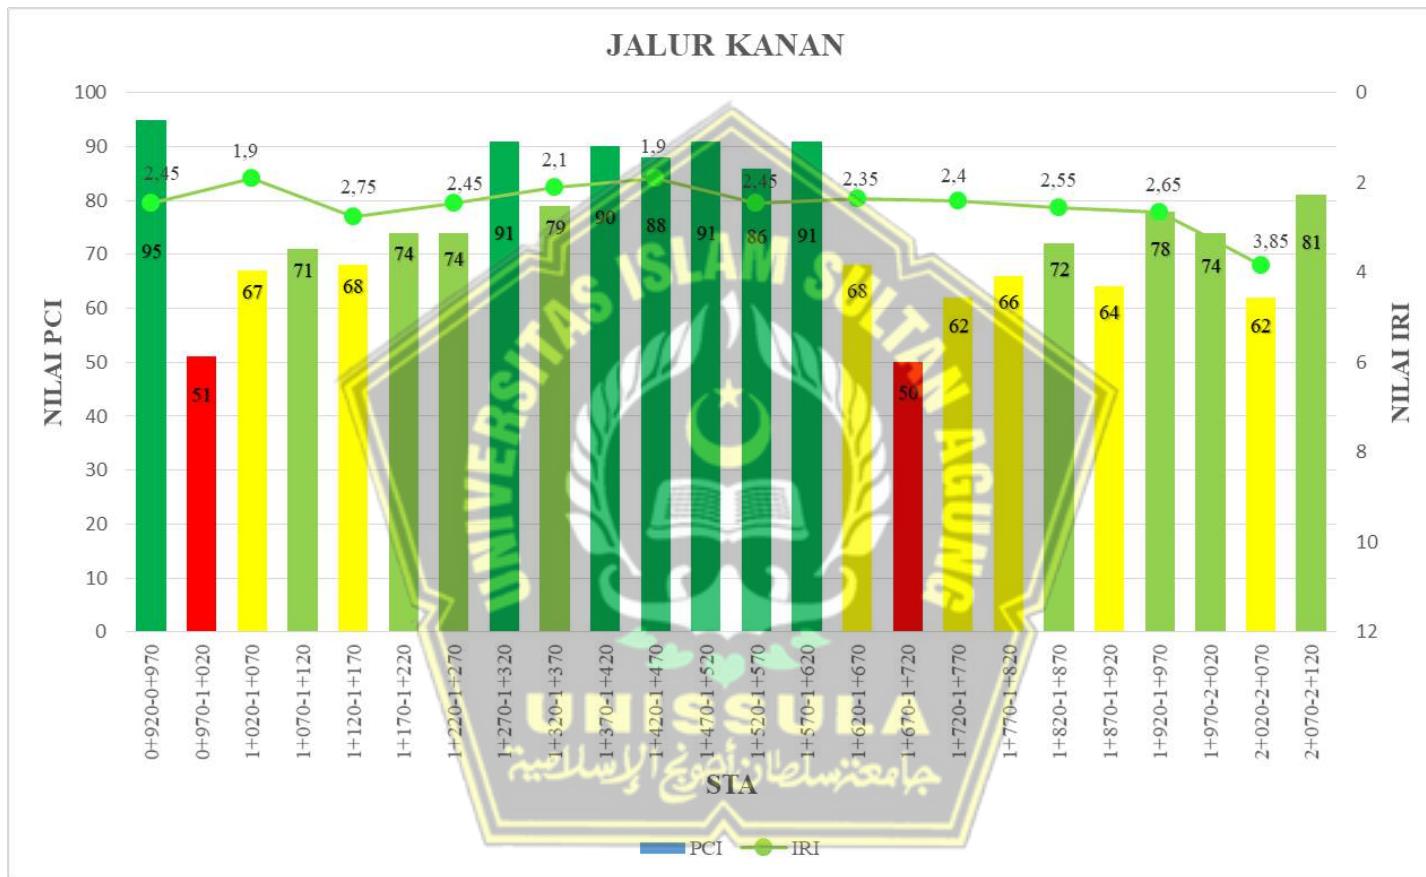
Gambar 4. 53 Grafik Nilai PCI dan IRI
