TESIS

**ASESMEN KELAIKAN STRUKTUR BANGUNAN
(Studi Kasus: Pabrik PT. Suka Sari Mitra Mandiri Kabupaten
Semarang)**

PROGRAM STUDI MAGISTER TEKNIK SIPIL

UNIVERSITAS ISLAM SULTAN AGUNG

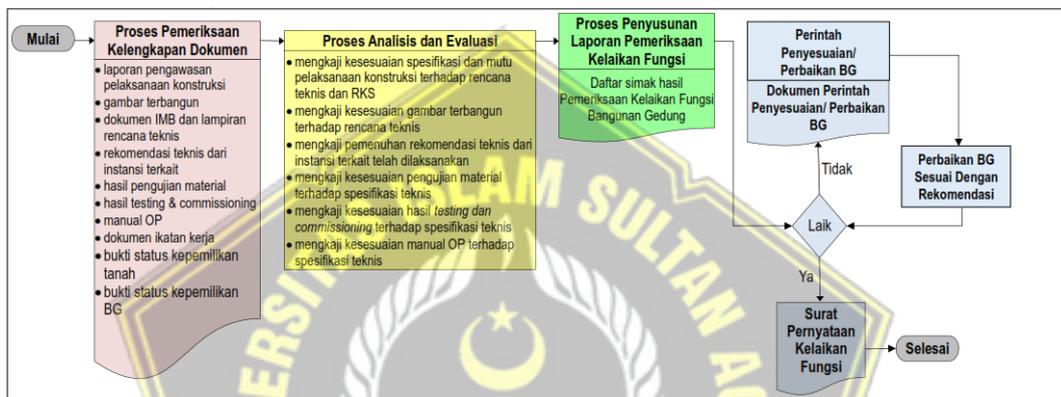
Gambar 2. 1 Alur Metodologi Kelaikan Struktur

Landasan Teori Kelaikan Struktur didasarkan pada Lampiran Peraturan Menteri Pekerjaan Umum dan Perumahan Rakyat Nomor 3 Tahun 2020 tentang Perubahan atas Peraturan Menteri Pekerjaan umum dan Perumahan Rakyat Nomor 27/PRT/M/2018 tentang Sertifikat Laik Fungsi Bangunan Gedung dengan alur atau metode sebagai berikut:

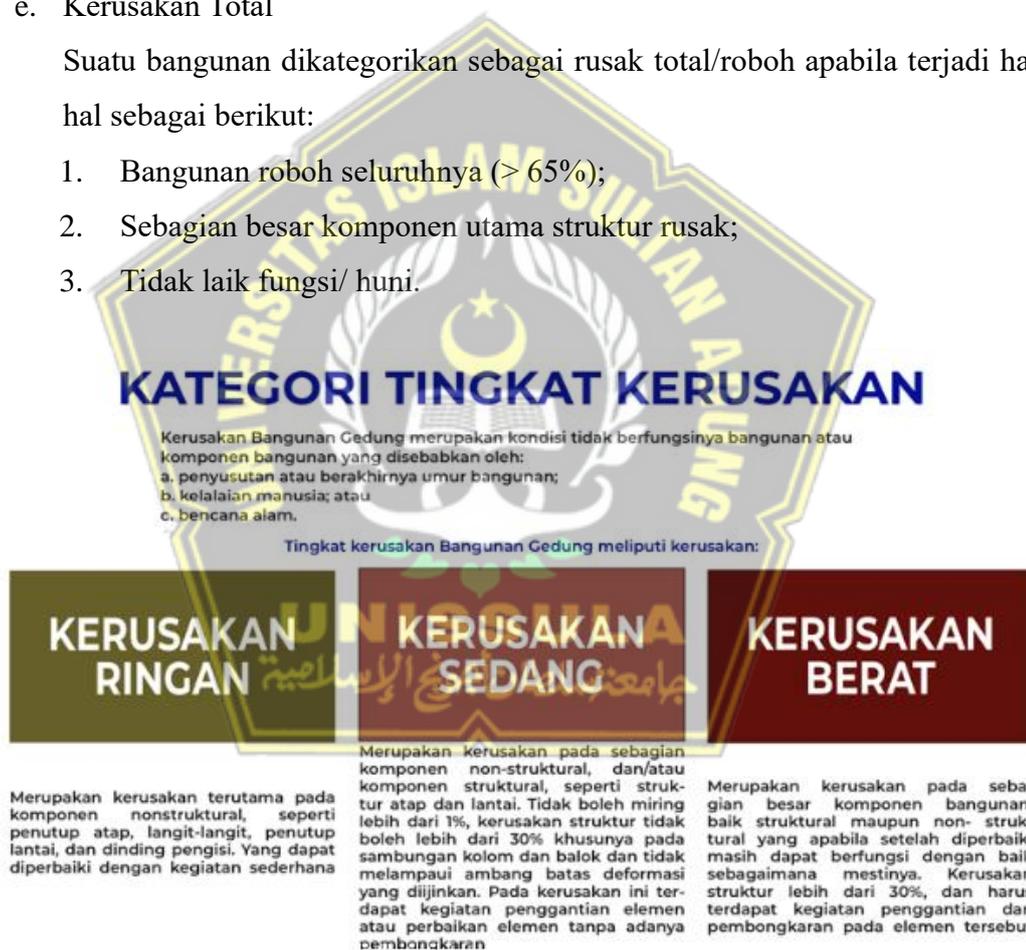
Gambar 2. 2 Kategori Tingkat Kerusakan

1. Retak besar (lebar celah lebih besar dari 0,6 cm) pada dinding;
2. Retak menyebar luas di banyak tempat, seperti pada dinding pemikul beban, Kolom; cerobong miring; dan runtuh;

3. Kemampuan struktur untuk memikul beban sudah berkurang sebagian;
 4. Laik fungsi/huni dengan catatan.
- d. Kerusakan Struktur Tingkat Berat
- Suatu bangunan dikategorikan mengalami kerusakan struktur tingkat berat apabila terjadi hal- hal sebagai berikut:
1. Dinding pemikul beban terbelah dan runtuh;
 2. Bangunan terpisah akibat kegagalan unsur-unsur pengikat;
 3. Kira-kira 50% elemen utama mengalami kerusakan;
 4. Tidak laik fungsi/huni.
- e. Kerusakan Total
- Suatu bangunan dikategorikan sebagai rusak total/roboh apabila terjadi hal-hal sebagai berikut:
1. Bangunan roboh seluruhnya (> 65%);
 2. Sebagian besar komponen utama struktur rusak;
 3. Tidak laik fungsi/ huni.

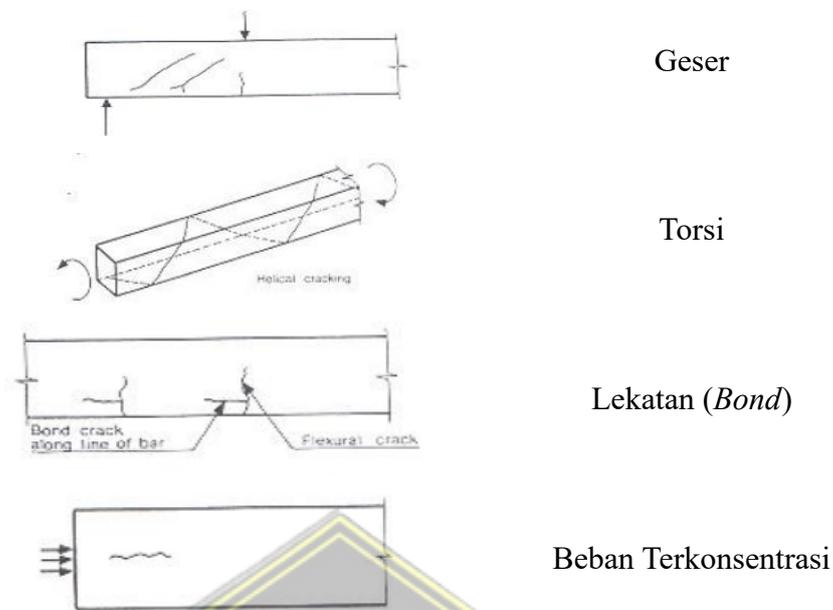
Gambar 2. 3 Jenis-Jenis Retak Struktural Akibat Pembebanan

Lentur Murni

Tarik Murni

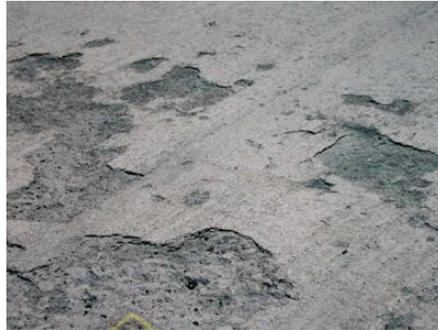
Gambar 2. 4 *Scaling*

Scaling/Spalling adalah kelupasan dangkal pada permukaan. Secara visual kelupasan-kelupasan tersebut diperjelas dalam Gambar 2.2 berikut ini.

- a. Eksposisi yang berulang-ulang terhadap pembekuan dan pencairan sehingga permukaan terkelupas. Keadaan ini biasa disebut sebagai *Scaling*.
- b. Beban lalu-lintas atau melekatnya material pada permukaan bekisting sehingga permukaan beton terlepas dalam kepingan atau bongkah kecil. Keadaan ini biasanya disebut sebagai *Spalling*.
- c. Erosi secara gradual pada permukaan beton dimana partikel-partikel sehalus debu yang dapat terdiri dari semen yang sangat halus atau agregat yang sangat halus terlepas karena adanya abrasi misalnya pada saat lantai disapu. Erosi seperti ini sering disebut sebagai *Dusting*.

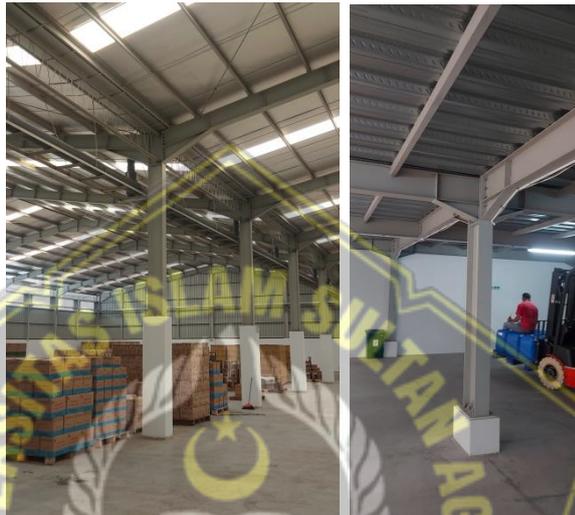
Gambar 3. 1 Kondisi Bangunan

Tahapan pengujian yang dilakukan dalam penelitian ini adalah dengan Pengamatan Langsung visual bangunan dan Pengujian Bangunan. Berikut beberapa tahapan yang dilakukan.

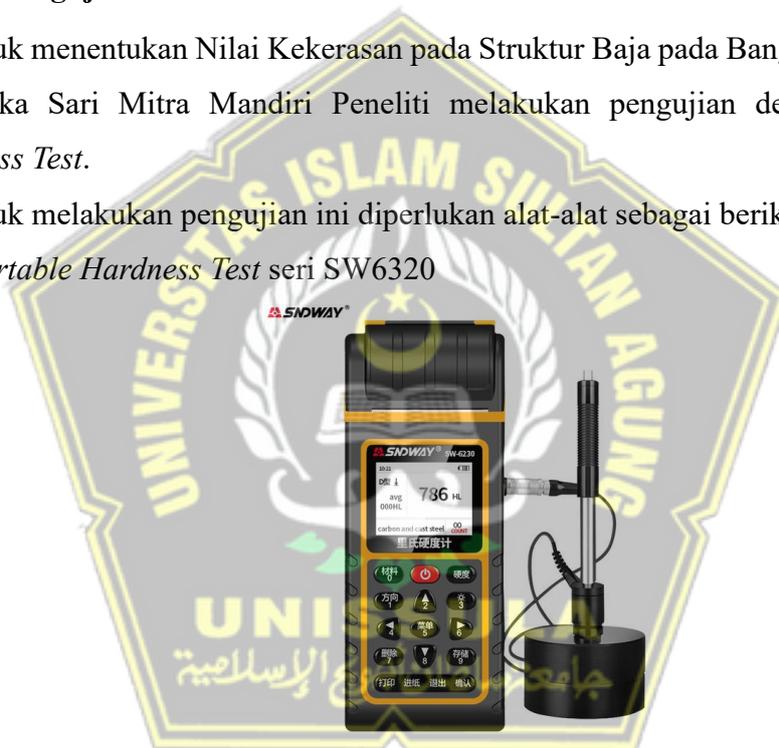
Gambar 3. 2 Alat *Leeb Hardness Test*

1. *Portable Hardness Test* seri SW6320

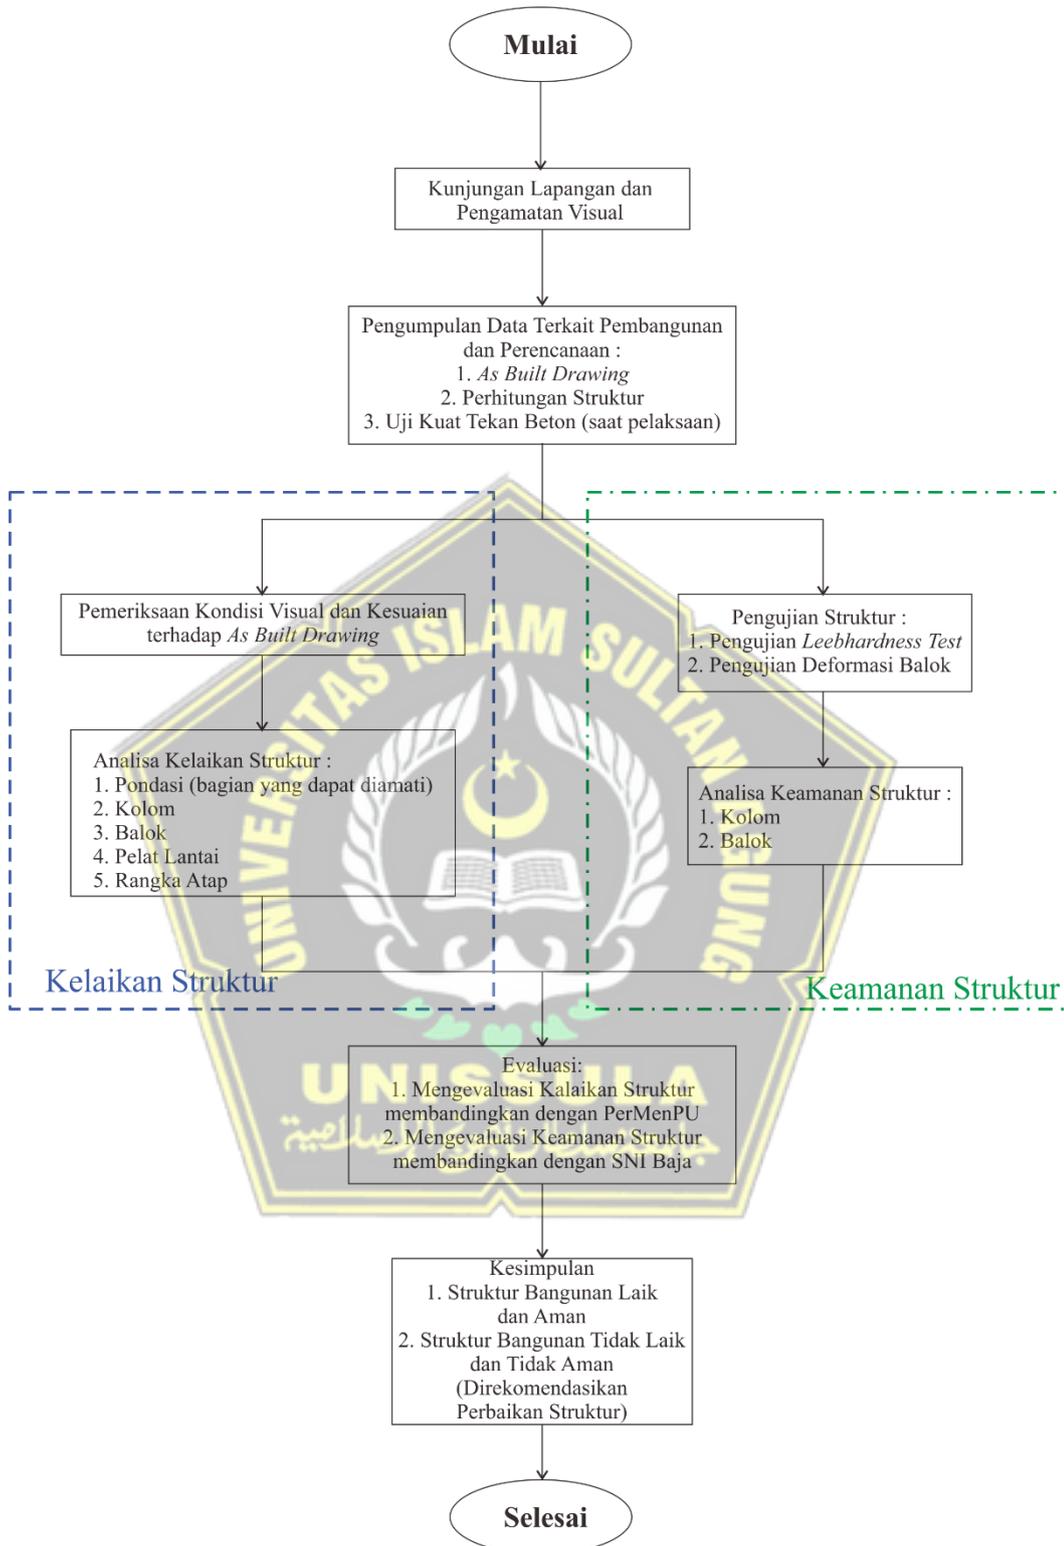
Gambar 3. 5 Diagram Alir Penelitian

Penjelasan diatas dapat dilihat lebih jelas melalui diagram alir di bawah ini:

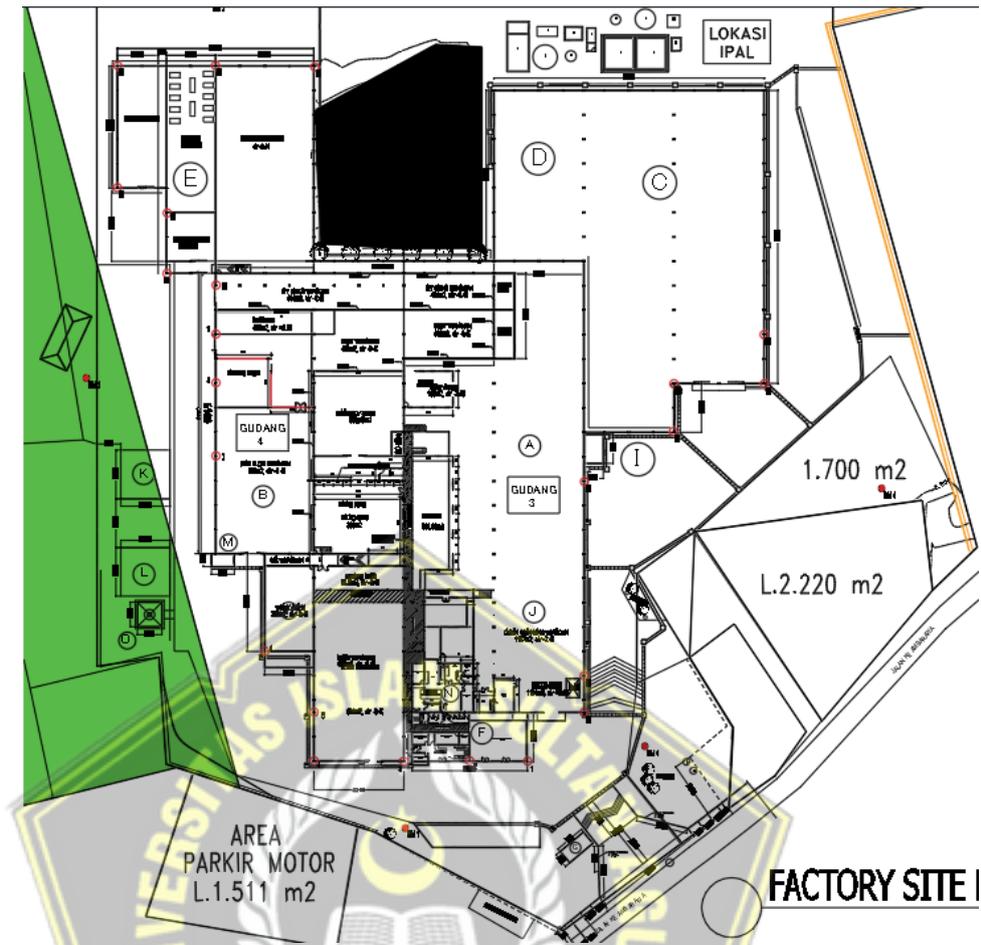
Gambar 4. 1 Denah Pengukuran Penurunan

- Tembakan Laser pada Kolom yang berdekatan dan catat berapa Tinggi Posisi Tembakan Laser pada Kolom tersebut.
 - Lakukan pengukuran pada Kolom yang lainnya.

- Setelah semua Kolom dilakukan pemeriksaan olah data dan hitung ketinggian dengan acuan tinggi alat apakah ada selisih tinggi atau tidak. Kemudian hitung juga ketinggian antara Kolom satu dengan satunya apakah ada selisih atau tidak. Jika mengalami selisih tinggi maka bangunan mengalami penurunan yang tidak bersama. Namun bilamana tidak ada selisih tinggi maka tidak mengalami penurunan atau mengalami penurunan dengan bersama.

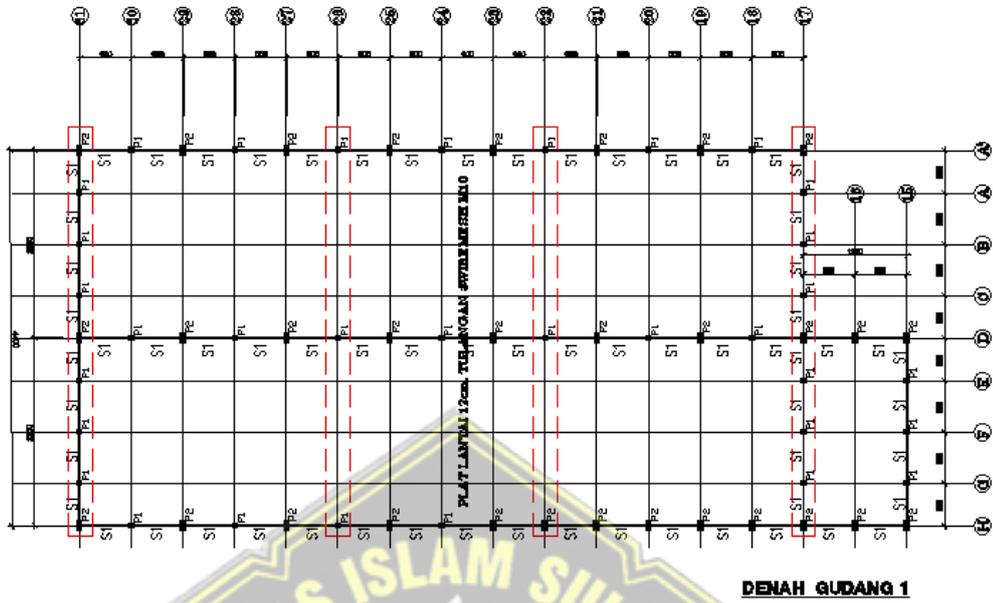
Gambar 4. 2 Denah Pengukuran Portal Segmen 1

Berikut adalah hasil dari pengukuran ketinggian pada Portal yang ditinjau.

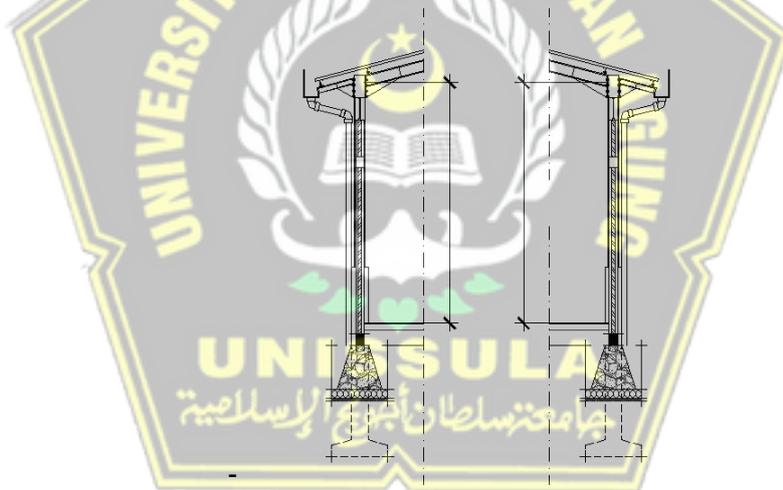
Gambar 4. 7 Ilustrasi Pengukuran Portal

- Pertama, tentukan Portal yang akan diamati. Pilih Portal yang mewakili tiap – tiap bagian dimana pada pengukuran kali ini dilakukan pada Portal Pertama, Portal Terakhir dan Dua Portal pada tengah bentang. Hal tersebut dilakukan karena Portal – Portal tersebut dalam keadaan yang berbeda dan mampu merepresentatifkan keadaan bangunan.
- Kemudian ukur ketinggian Portal tersebut dari lantai
- Setelah itu ukur ketinggian Portal pada as yang sama tersebut dari lantai juga
- Catat hasil dari pengukuran tersebut. Hasil harus sama tinggi, jika tidak maka terjadi penurunan pada salah satu bagian.

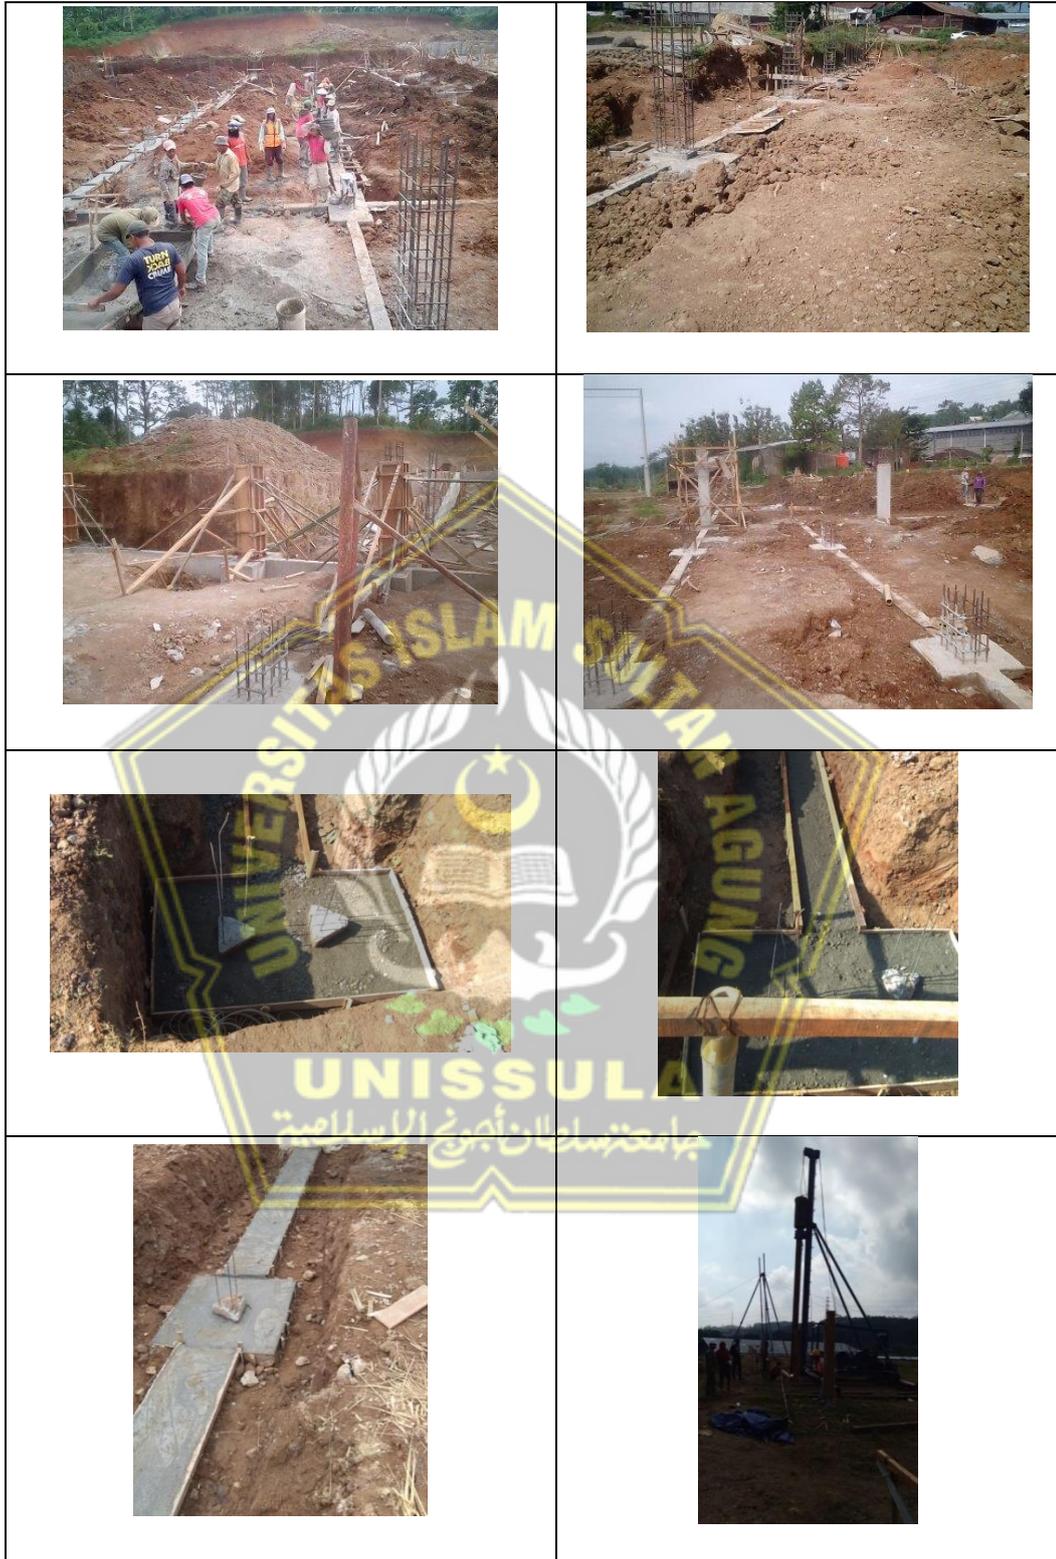
Gambar 4. 8 Dokumentasi Pelaksanaan Pondasi

Dari hasil persandingan tabel 4.5 disimpulkan pelaksanaan Struktur sama dengan perencanaan yang dilakukan. Tidak ada perbedaan baik itu Dimensi Pondasi, Penulangan dan Mutu Beton.

Dokumentasi pelaksanaan Pondasi:

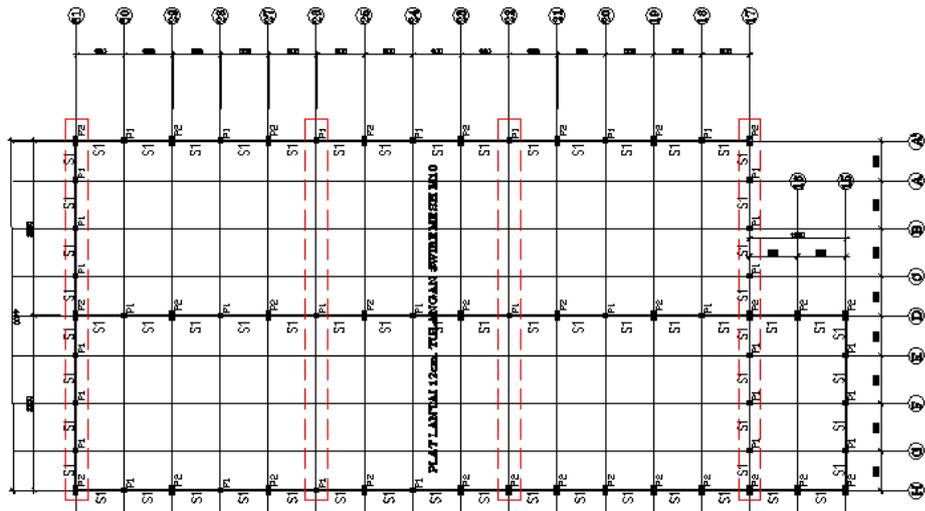
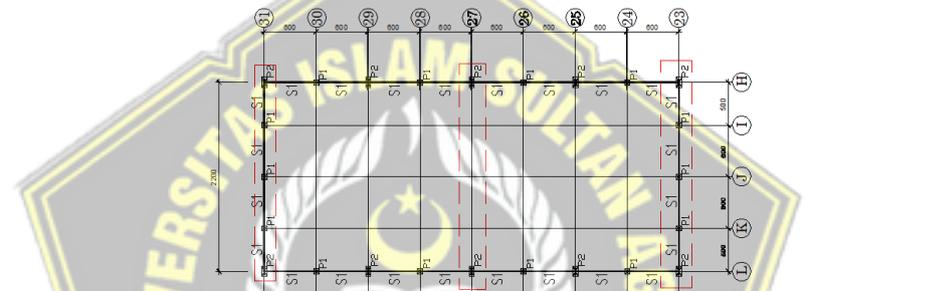
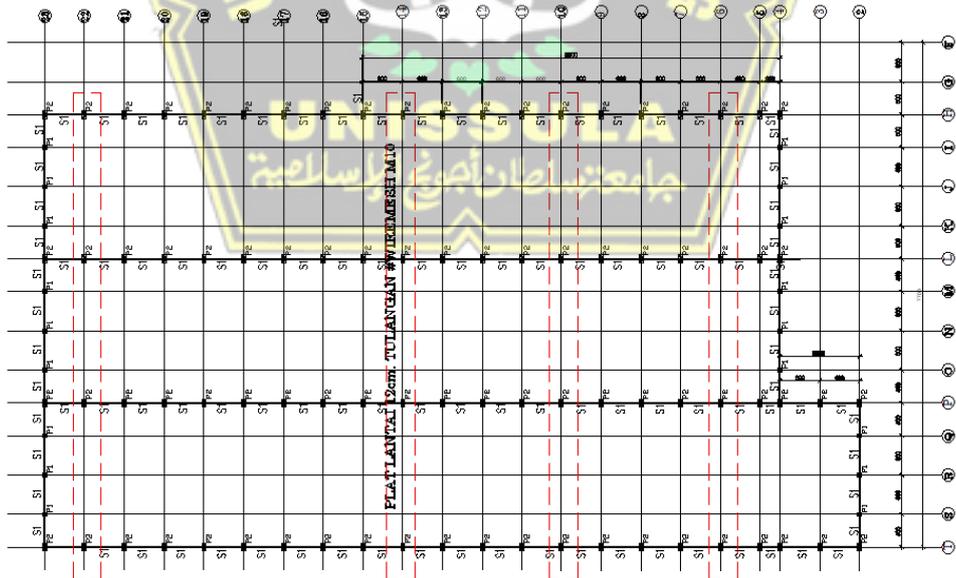
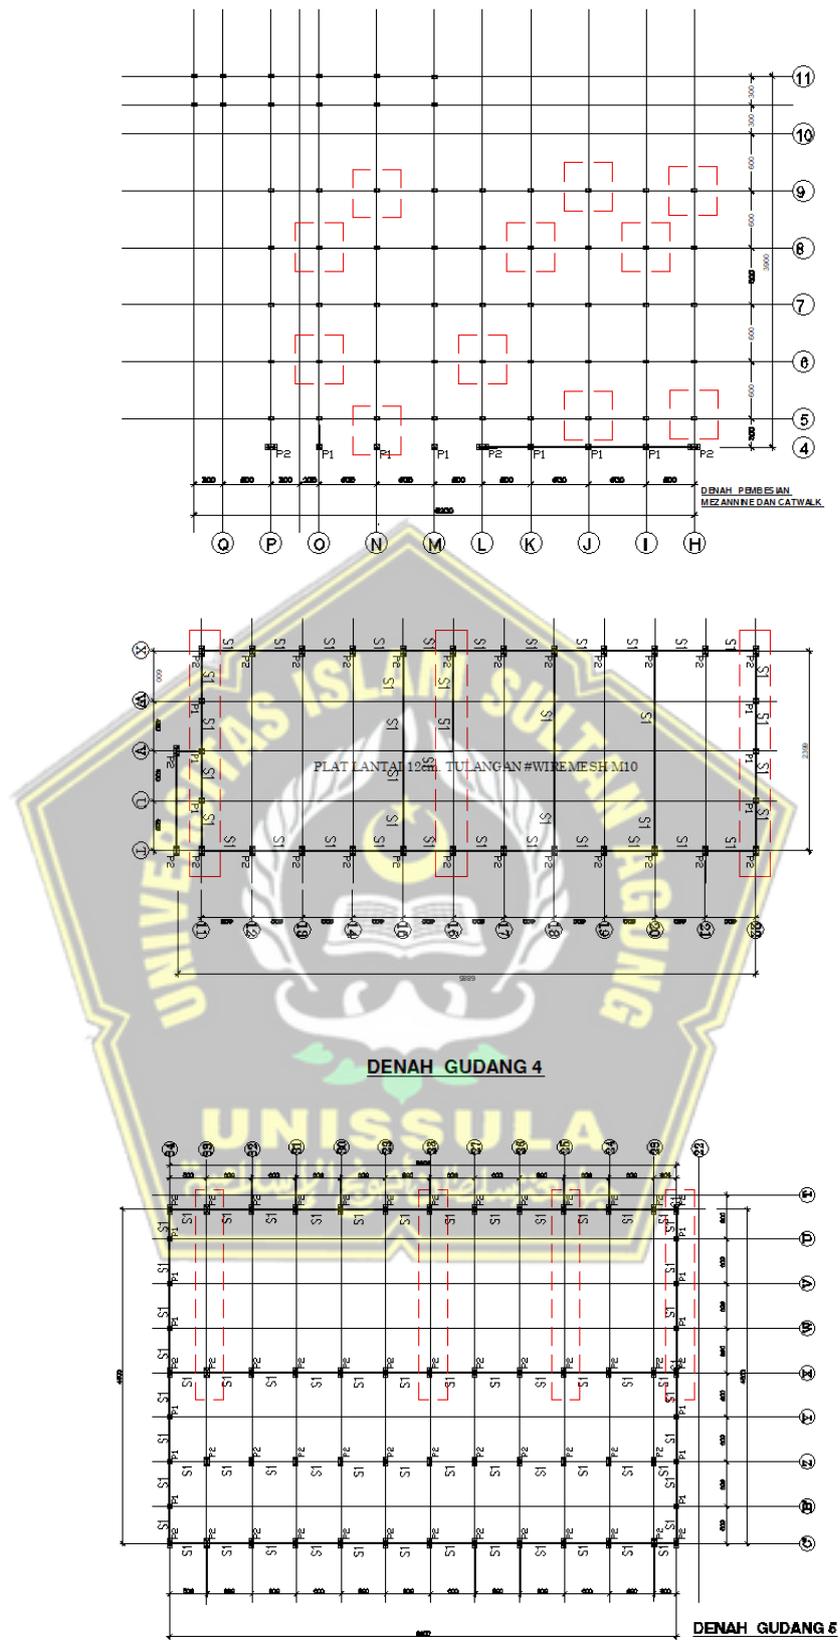
Gambar 4. 9 Denah Pengamatan Visual Kolom

Hasil dari analisa visual pada Gedung PT. Suka Sari Mitra Mandiri dilakukan pada beberapa sampel Kolom pada bagian – bagian yang berbeda – beda yang mampu merepresentasikan keadaan bangunan. Diantaranya pada tengah bentang Kolom yang berstruktur 2 lantai. Hal tersebut dilakukan karena bagian tengah adalah pusat dari beban yang bekerja. Kemudian pada tepi depan dan belakang bangunan hal tersebut karena terdapat bantuan atau perilaku yang berbeda karena terdapat dinding yang mengapit. Kemudian pada tengah dan tepi Kolom pada Portal bagian tengah, hal itu dilakukan karena pada bangunan satu lantai pada bagian tengah juga berpusat sebagai poros. Berikut adalah hasilnya:

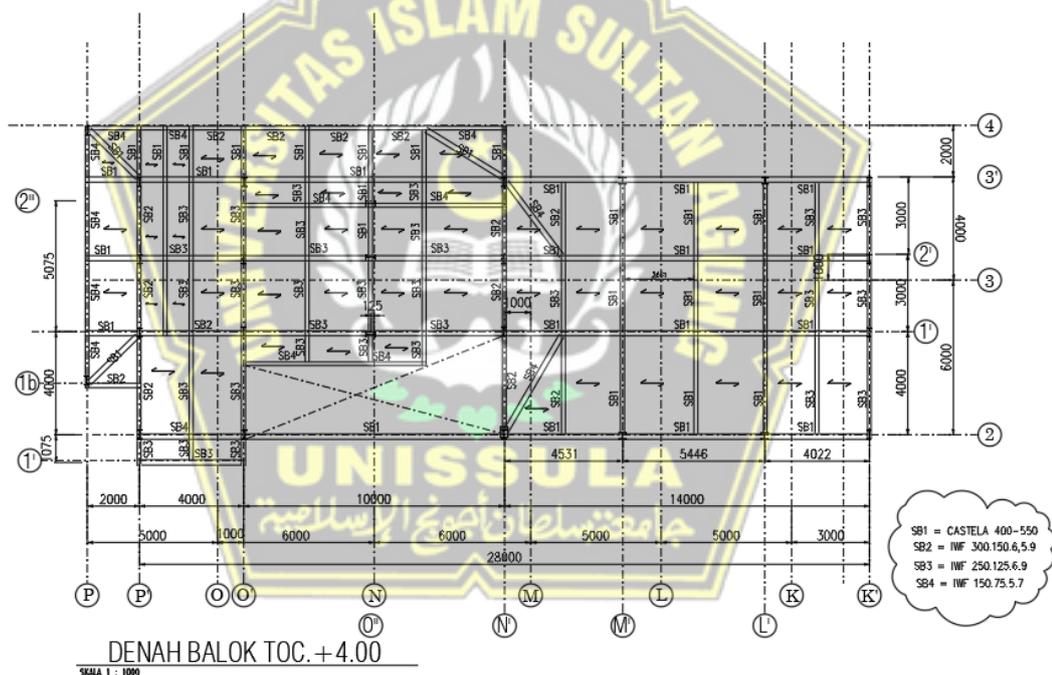
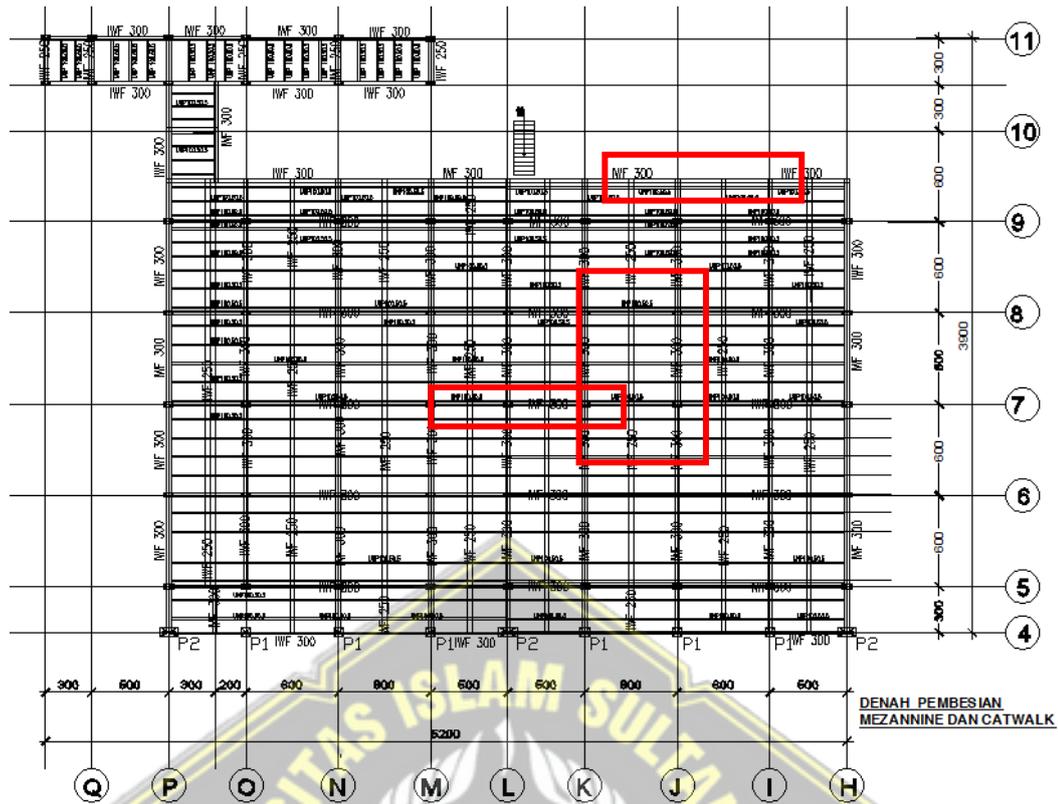
Gambar 4. 11 Denah Balok Lantai 2

Hasil dari analisa visual pada Gedung PT. Suka Sari Mitra Mandiri adalah sebagai berikut ini:

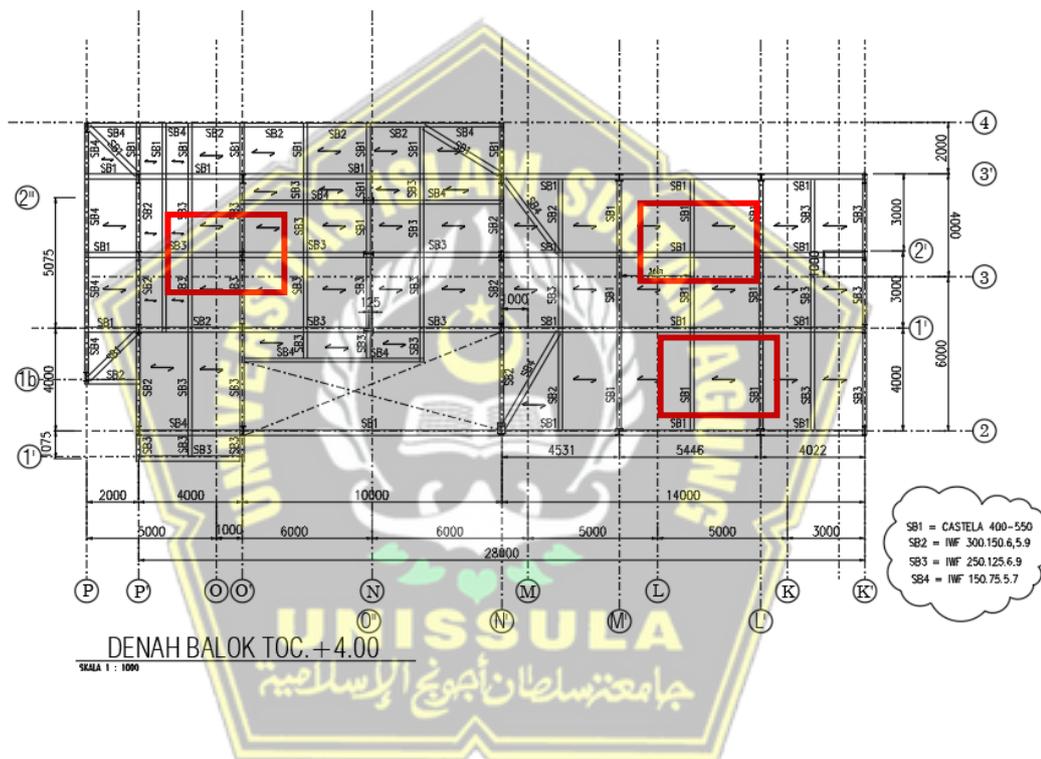
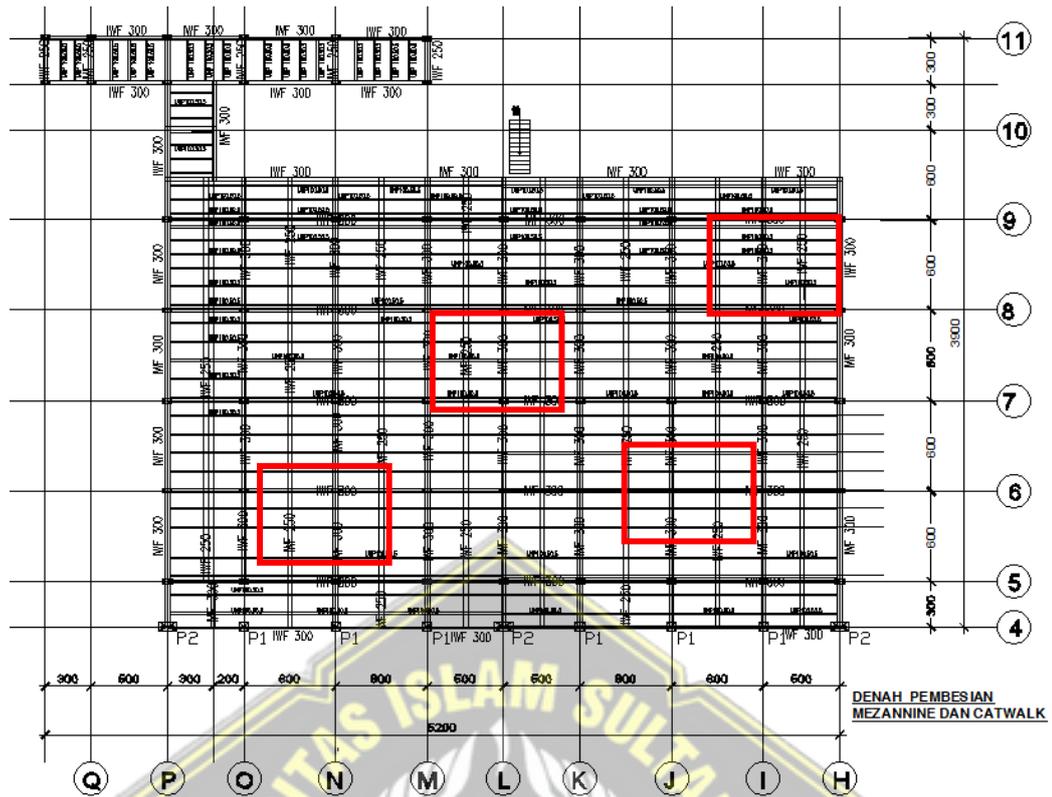
Gambar 4. 12 Denah Pelat Lantai Lantai 2

Hasil dari Analisa Visual pada Gedung PT. Suka Sari Mitra Mandiri sebagai berikut ini:

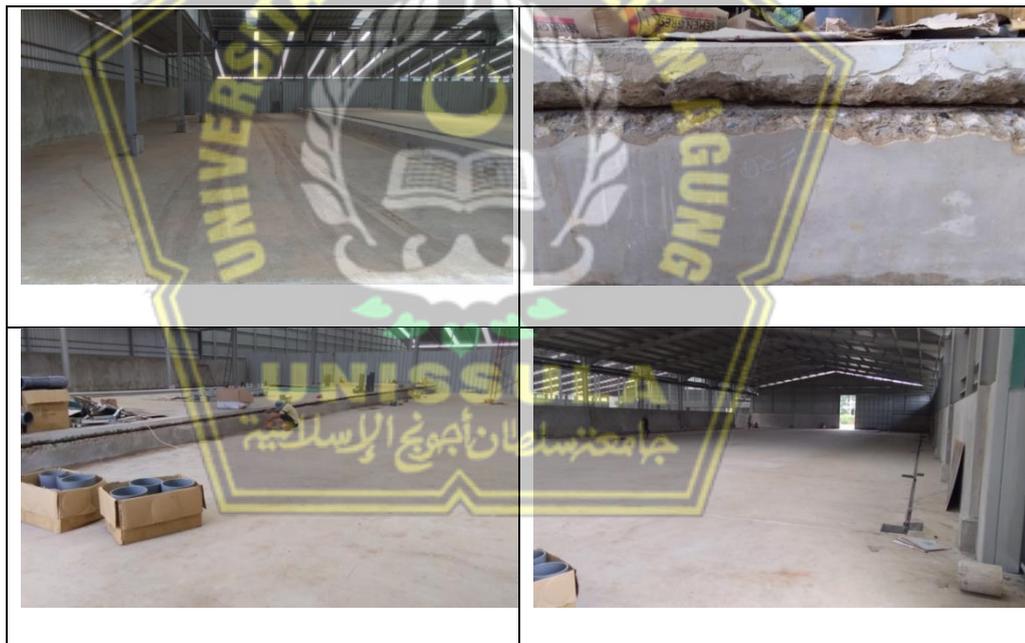
Gambar 4. 13 Dokumentasi Pelaksanaan Pelat Lantai

Dari hasil persandingan disimpulkan pelaksanaan struktur sama dengan perencanaan yang dilakukan.

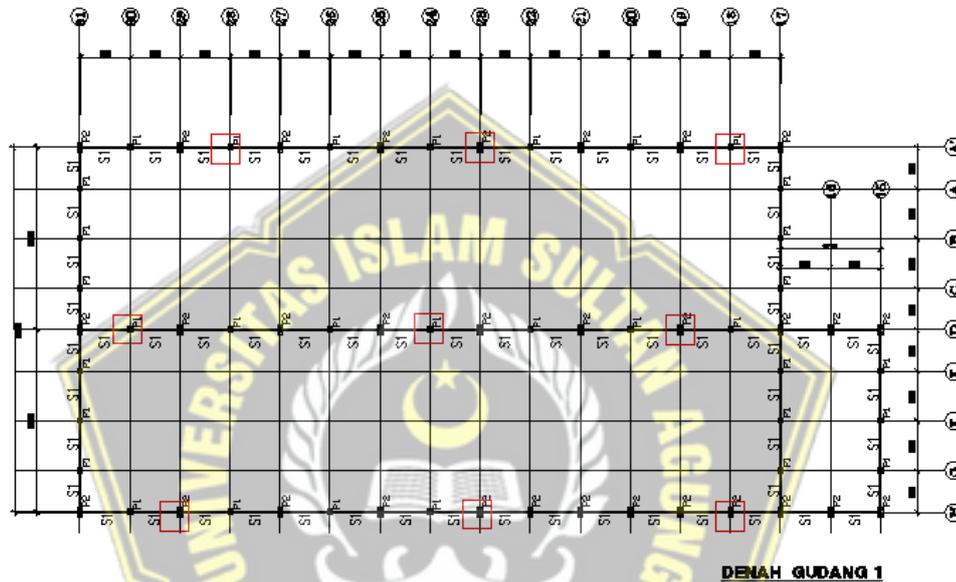
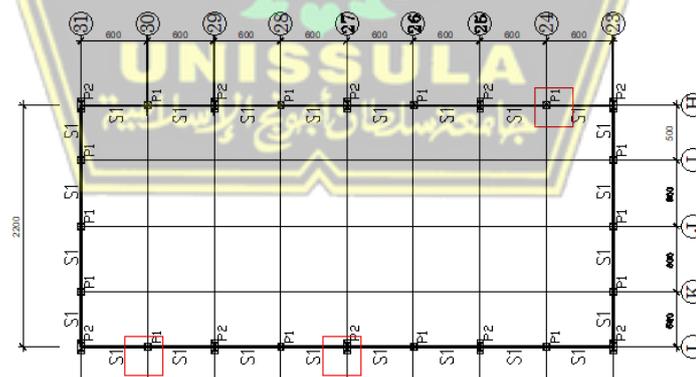
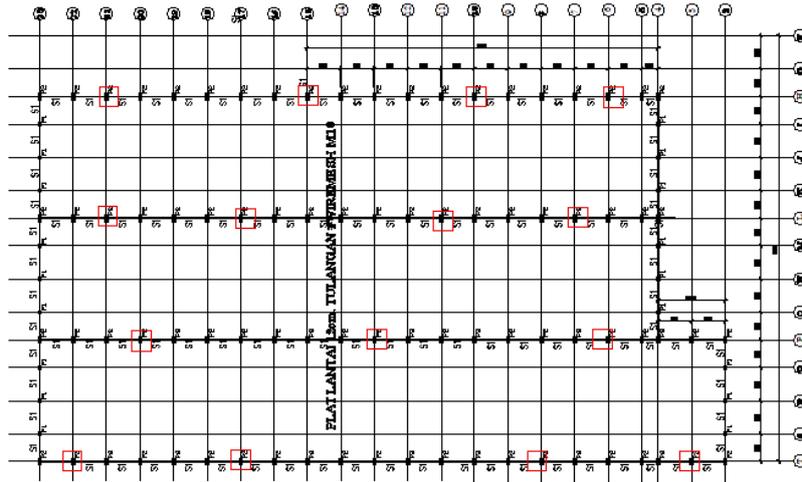
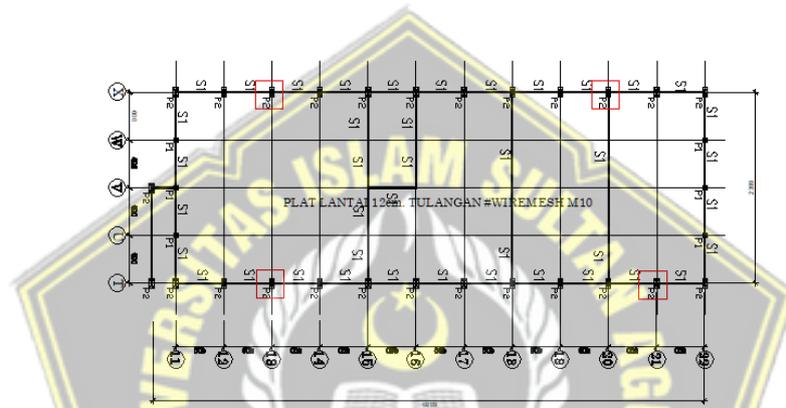
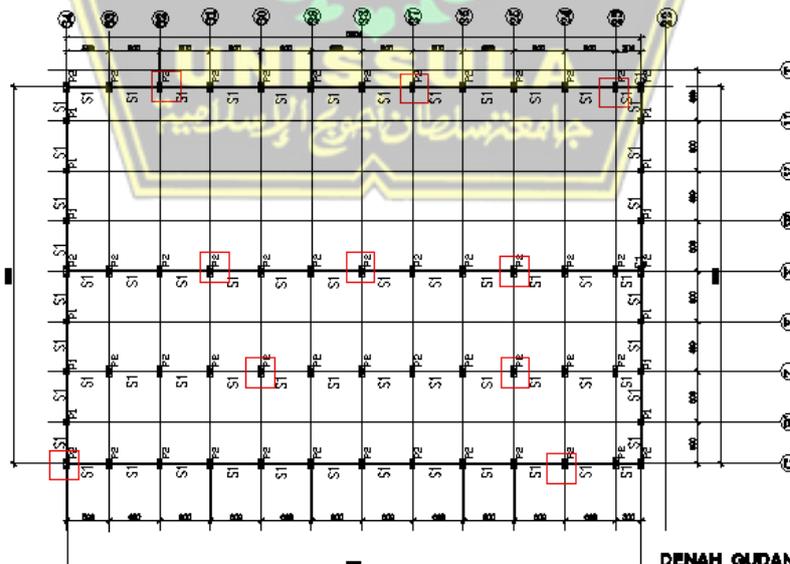
Gambar 4. 15 Titik Tinjauan Uji Leeb Hardness Kolom

a. Denah Lokasi uji

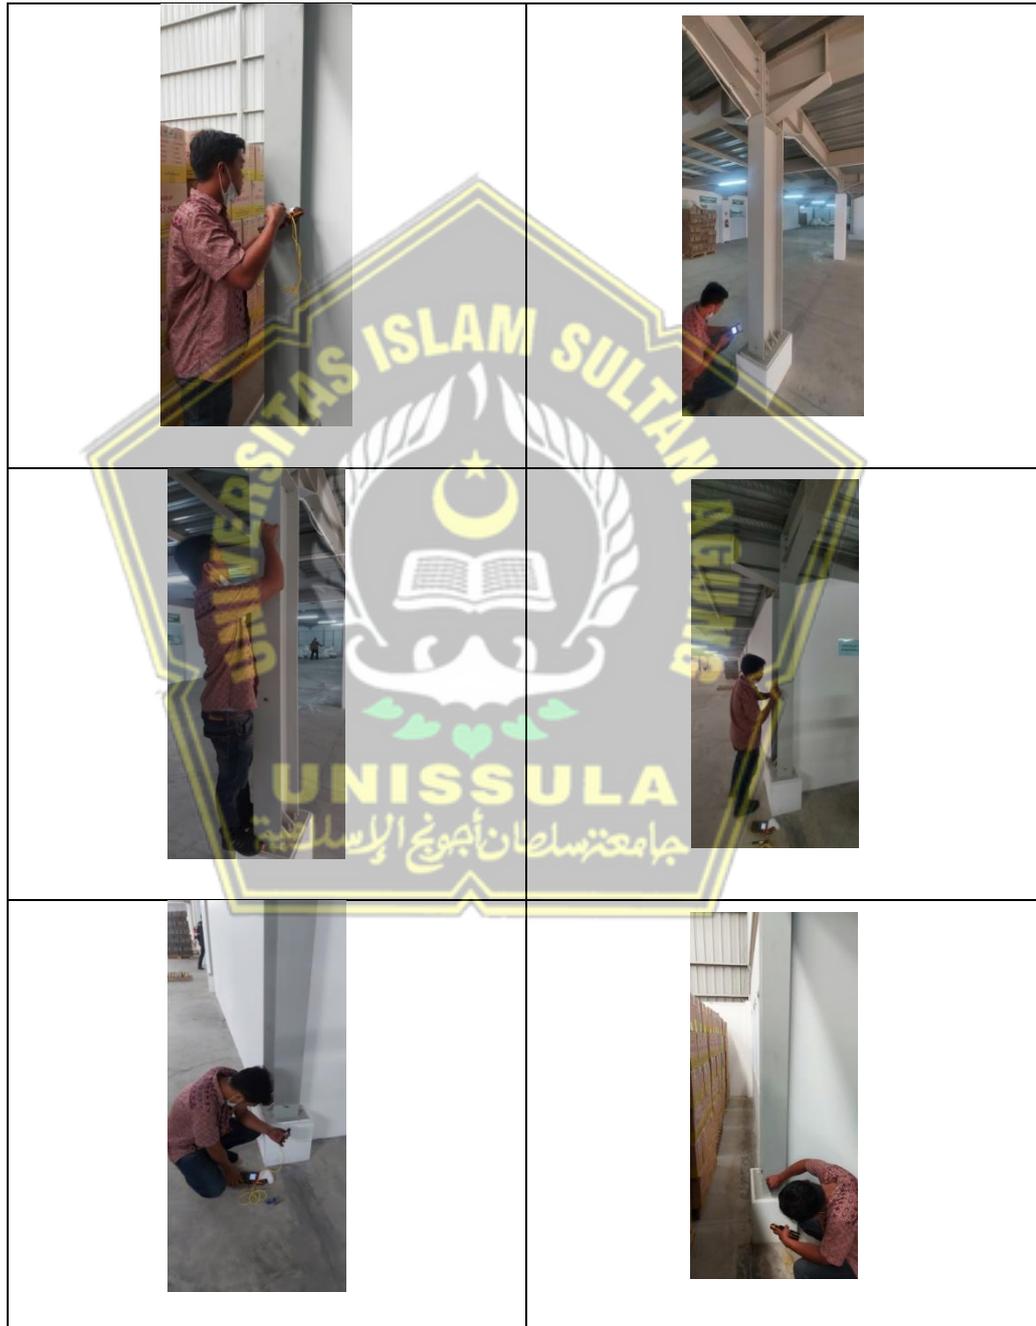
Gambar 4. 16 Dokumentasi Pengujian *Leeb Hardness Test*

Berikut adalah beberapa dokumentasi pengujian *Leeb Hardness test* yang dilakukan.

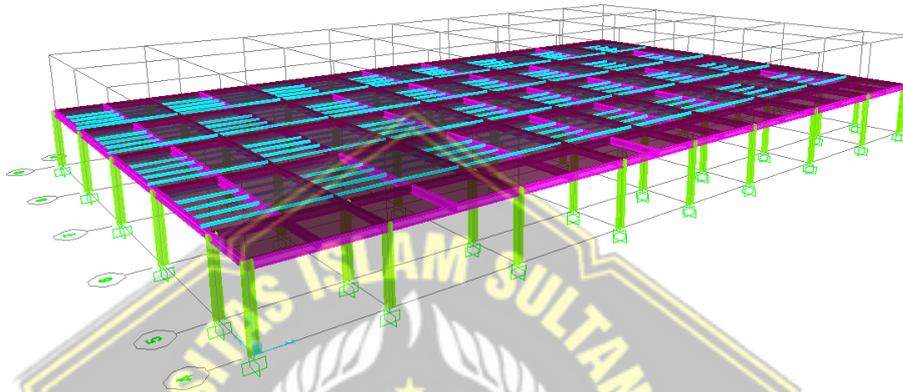
Gambar 4. 17 Simulasi Permodelan Struktur

a. Permodelan

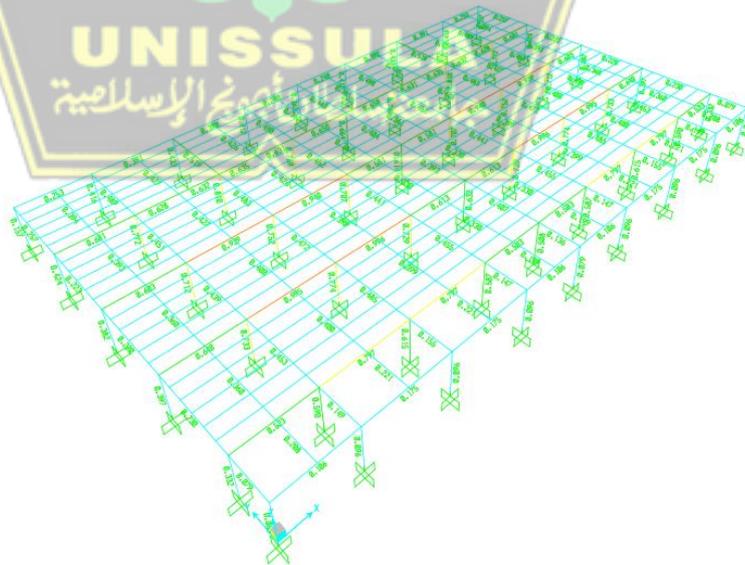
Gambar 4. 18 *Ratio* Kolom dan Balok

b. *Ratio* Kolom dan Balok

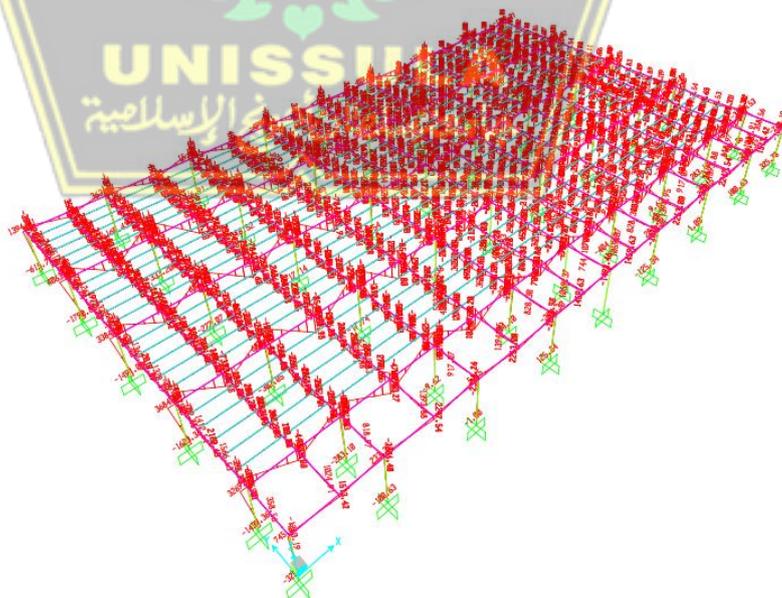
Gambar 4. 19 Diagram Gaya Momen

c. Gaya Momen

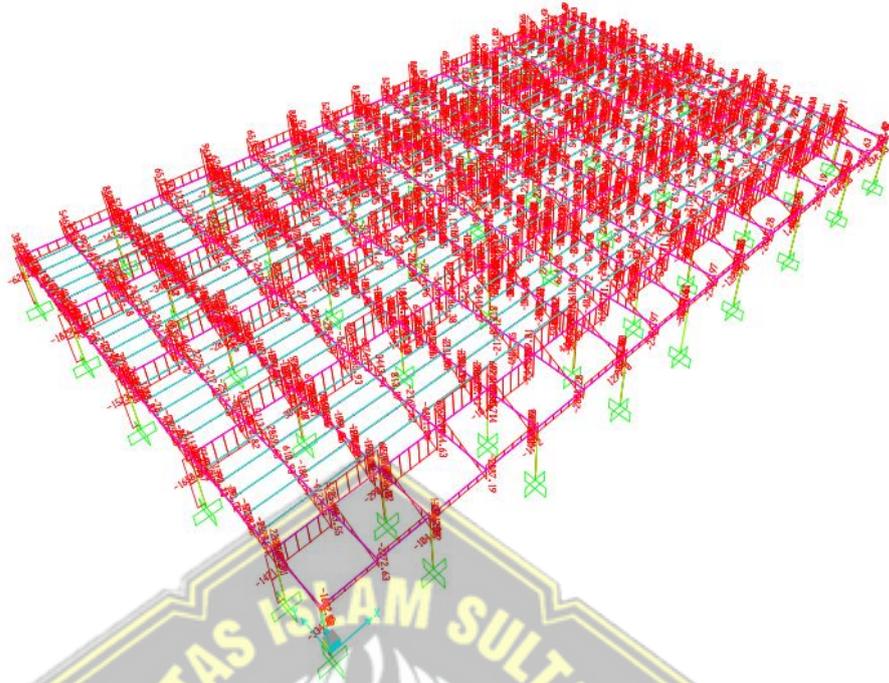
Gambar 4. 20 Diagram Gaya Geser
Sumber: Analisa Penulis

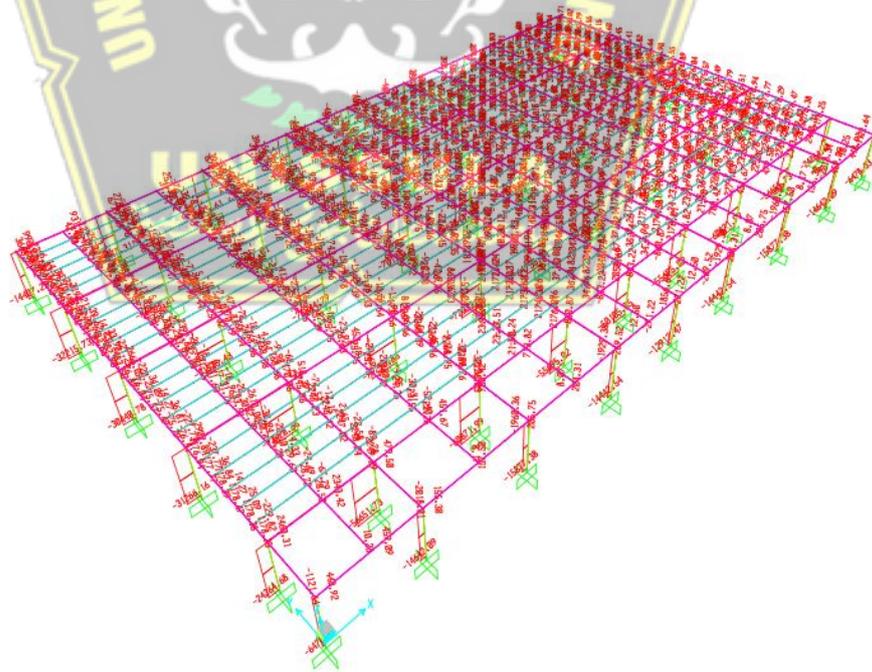
Gambar 4. 21 Diagram Gaya Axial
Sumber: Analisa Penulis

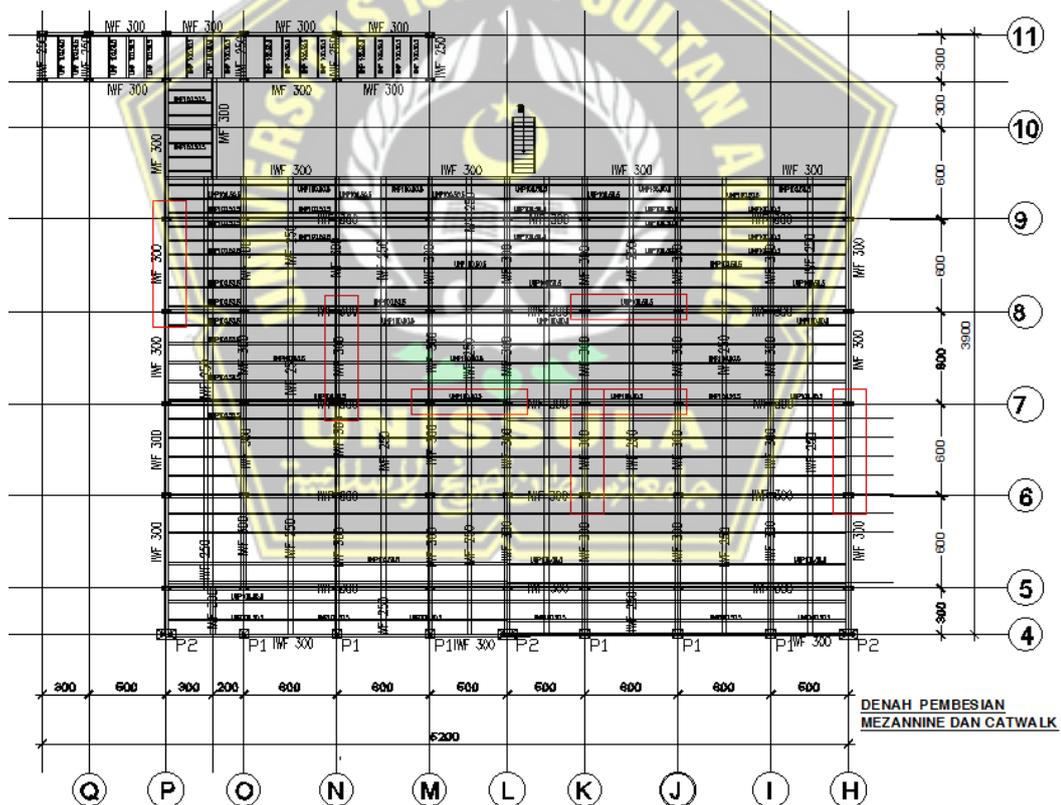
Gambar 4. 22 Lokasi Pengujian Deformasi

- c. Letakkan Meter Laser pada lantai yang lurus, kemudian tembakkan pada bagian daerah tumpuan pada Balok yang di tinjau kemudian catat ketinggiannya.
- d. Berikutnya hal yang sama dilakukan pada bagian Area Lapangan Balok.
- e. Lakukan hal yang sama pada bagian Area Tumpuan Balok pada sisi sebarang yang pertama.
- f. Lakukan pencatatan dan dapat dilihat apakah ada selisih antara ketinggian tiga daerah tersebut. Bilamana tidak ada dapat disimpulkan Balok dalam keadaan aman dan tidak mengalami lendutan. Bilamana terdapat selisih harus kurang dari syarat yang di tentukan yaitu $< L/360$.
