TESIS

**ASESMEN KELAIKAN STRUKTUR BANGUNAN
(Studi Kasus: Pabrik PT. Suka Sari Mitra Mandiri Kabupaten
Semarang)**

PROGRAM STUDI MAGISTER TEKNIK SIPIL

UNIVERSITAS ISLAM SULTAN AGUNG

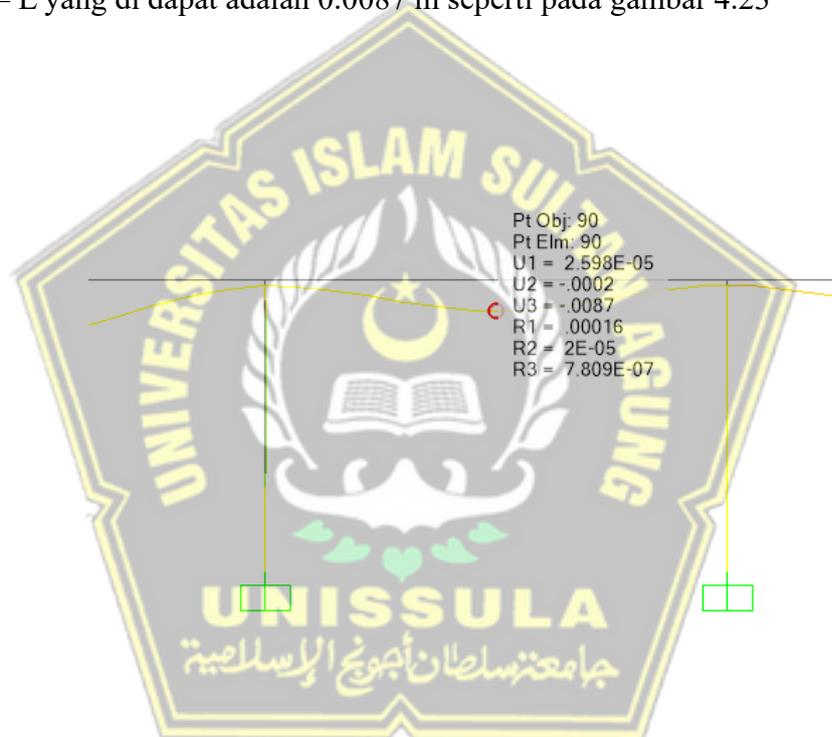
Gambar 4. 23 Deformasi Simulasi Permodelan Struktur

Hasil dari Simulasi Permodelan Struktur di ambil satu contoh pada Portal 7 as M – L yang di dapat adalah 0.0087 m seperti pada gambar 4.23
