**ANALISA PENGUJIAN PARTIAL DISCHARGE PADA KUBIKEL TD #1  
MENGGUNAKAN METODE TRANSIENT EARTH VOLTAGE DI GARDU  
INDUK MUARA BUNGO**

**LAPORAN TUGAS AKHIR**

**ANALYSIS OF PARTIAL DISCHARGE TESTING ON TD #1 CUBICLE USING  
THE TRANSIENT EARTH VOLTAGE METHOD AT MUARA BUNGO  
SUBSTATION**

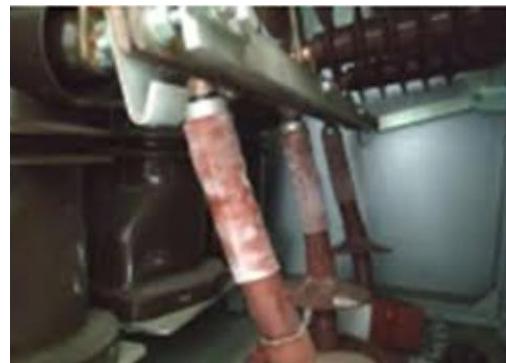
Gambar 2. 19. *Corona Discharge*

*Corona discharge* terjadi ketika logam dengan bentuk tajam terkena medan listrik. Bentuk "tajam" ini bisa berupa tonjolan atau permukaan konduktor yang tidak rata. Untuk mencegah pelepasan korona, permukaan konduktor harus dijaga tetap rata dan bersih. Pada kabel konduktif, kerusakan pada kabel dapat menjadi salah satu penyebab terjadinya pelepasan korona.

Korona terjadi karena adanya ionisasi dalam udara, yaitu adanya kehilangan electron dari molekul udara. Oleh karena lepasnya electron bebas ini mengalami gaya yang mempercepat geraknya, sehingga terjadilah tabrakan dengan molekul lain. Akibatnya ialah timbulnya ion-ion dan elektron - elektron baru. Proses ini berjalan terus-menerus dan jumlah elektron dan ion bebas menjadi berlipat-ganda bila gradien tegangan cukup besar, peristiwa ini disebut korona[5]. Contoh terjadinya corona seperti gambar 2.7 di bawah ini.

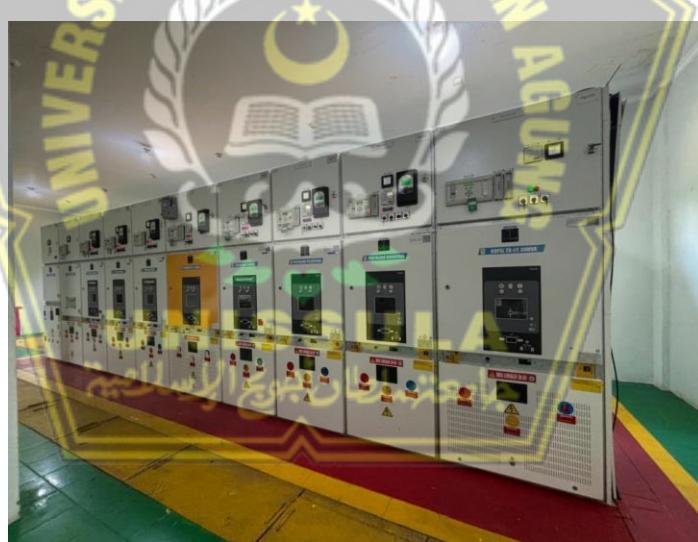
Gambar 3. 4. Kubikel TD #1

Pengambilan data dapat dilakukan secara *online* (tanpa padam). Pada Gambar 3.3. yang ada di bawah ini merupakan kubikel TD #1.

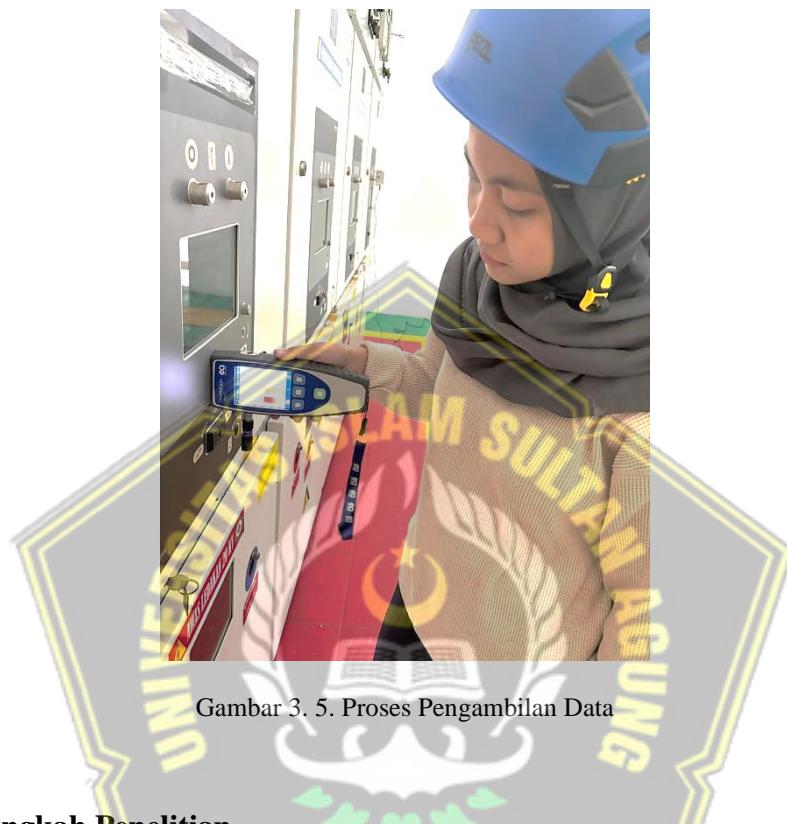
Gambar 3. 5. Proses Pengambilan Data

Gambar 3.4. di bawah ini merupakan proses pengambilan data dengan alat ukur.
