**ANALISA PEMELIHARAAN *BUSHING* PRIMER TRAFO UNIT 3
GARDU INDUK KEBASEN 150 KV**

LAPORAN TUGAS AKHIR

**ANALYSIS OF PRIMARY BUSHING ON TRANSFORMER UNIT 3 AT
KEBASEN 150 KV SUBSTATION**

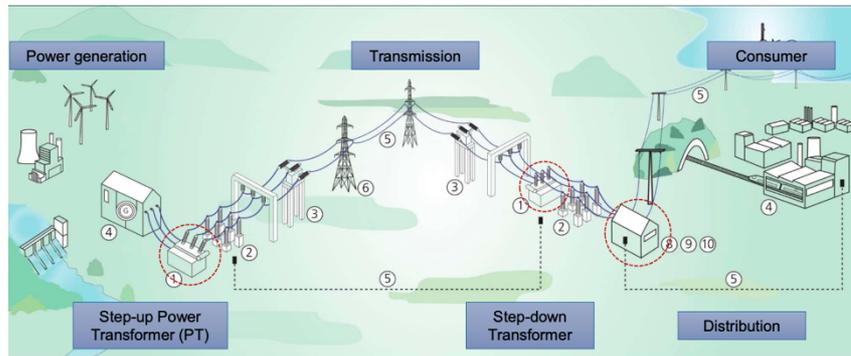
Gardu induk pada sistem transmisi merupakan bagian dalam sistem penyaluran tenaga listrik yang memiliki fungsi untuk menurunkan tegangan dari gardu induk pembangkit dan diteruskan ke sistem distribusi seperti gambar 2.1.

Gambar 2.1 Penyaluran tenaga Listrik [12]

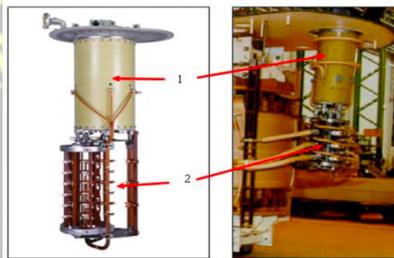
Tap changer berfungsi sebagai pengatur tegangan keluaran trafo dengan cara mengatur jumlah belitan pada trafo secara online.

Gambar 2. 8 OLTC trafo tenaga [9]

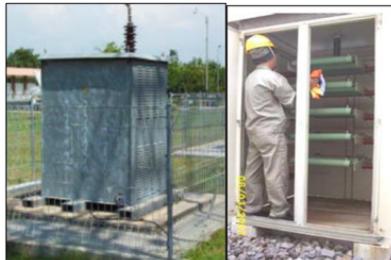
NGR adalah sebuah tahanan yang dipasang serial dengan netral sekunder pada trafo sebelum terhubung ke ground/tanah. Tujuan dipasangnya NGR adalah untuk mengontrol besarnya arus gangguan yang mengalir dari sisi netral ke tanah.

Gambar 2. 9 Neutral Grounding Resistor (NGR) [9]

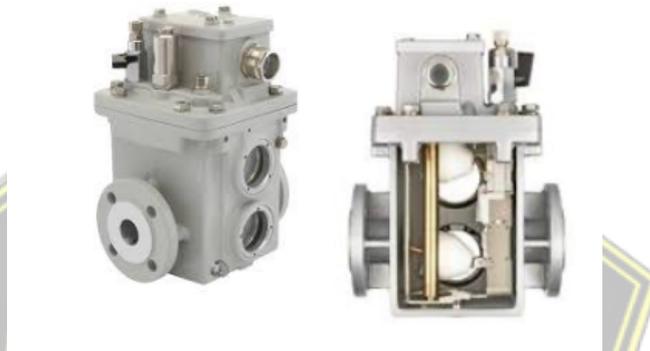
Rele yang bekerja ketika terdapat gangguan internal pada maintank. Cara kerja dari rele ini adalah ketika terdapat gelembung udara yang naik melewati rele menuju koservator, yaitu apa bila pelampung pada rele berkeja hanya 1 maka alarm dan apabila 2 pelampung pada rele bekerja maka terjadi trip.

Gambar 2.10 Rele buchholz [9]

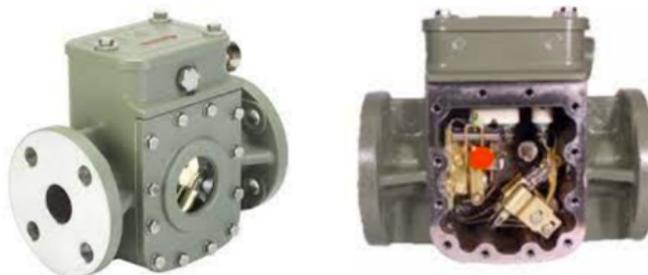
Rele yang bekerja ketika terdapat gangguan internal pada tangki OLTC. Rele ini bekerja berdasarkan besaran aliran minyak trafo yang mengalir dari OLTC menuju konservator ketika terjadi gangguan pada OLTC. Aliran ini menjadi pemicu rele bekerja.

Gambar 2.11 Rele jansen [9]

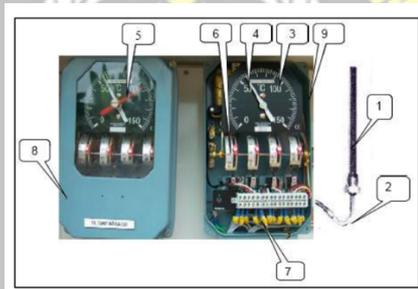
Rele yang digunakan untuk pelindungan ketika trafo mengalami kenaikan suhu berlebih dan melebihi batas pengaturan rele. Rele ini mendeteksi suhu minyak, belitan primer dan belitan skunder pada trafo, sehingga pada 1 trafo tenaga terdapat 3 rele thermal.

Gambar 2. 13 Rele *thermal* [9]

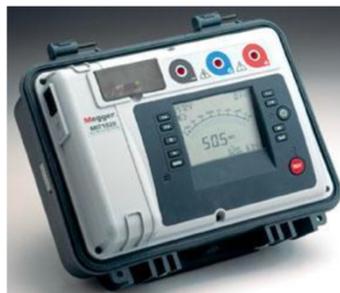
Pengukuran ini bertujuan untuk mengetahui kondisi isolasi antara belitan dengan *ground* atau antara dua belitan. Metoda yang umum dilakukan adalah dengan memberikan tegangan dc dan merepresentasikan kondisi isolasi dengan satuan megohm.

Gambar 2. 16 Alat uji tahanan isolasi [9]

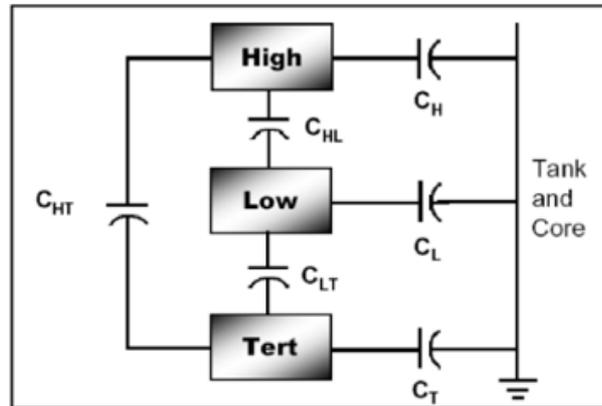
Pengukuran ini dilakukan untuk mengetahui kualitas isolasi pada trafo yaitu minyak dan kertas. Pengukuran dilakukan dengan melihat kualitas isolasi antar belitan dan belitan dengan ground. Tegangan uji yang digunakan sebesar 10kV.

Gambar 2. 17 Rangkaian ekivalen isolasi trafo [9]

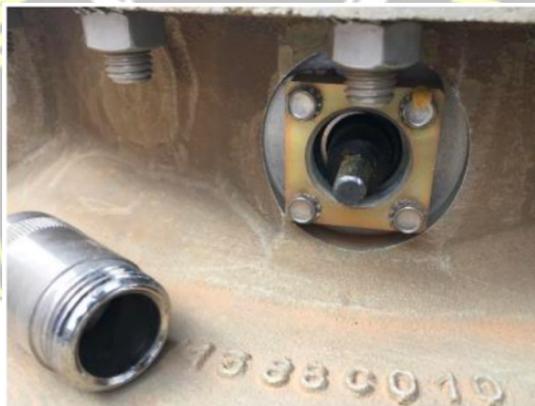
Sama seperti pengukuran $\tan \delta$ winding, tegangan uji yang digunakan juga sebesar 10kV dengan menggunakan fasilitas pengujian yang ada pada bushing dapat diketahui nilai $\tan \delta$ dan kapasitansi pada bushing. Pengujian ini merupakan pengujian yang dilakukan pada penelitian ini dan akan dibahas lebih lanjut.

Gambar 2. 18 Center tab bushing [9]

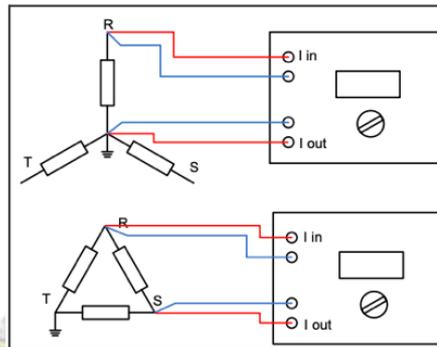
Pengujian tahanan dc dimaksudkan untuk mengukur nilai resistif (R) dari belitan dan pengukuran ini hanya bisa dilakukan dengan memberikan arus dc (*direct current*) pada belitan. Oleh karena itu pengujian ini disebut pengujian tahanan dc. Pengujian tahanan dc dilakukan untuk mengetahui kelayakan dari koneksi-koneksi yang ada di belitan dan memperkirakan apabila ada kemungkinan

hubung singkat atau resistansi yang tinggi pada koneksi di belitan. Pada trafo tiga fasa proses pengukuran dilakukan pada masing-masing belitan pada titik fasa ke netral. Konsep pengukuran tahanan DC yang digunakan adalah *micro ohmmeter* atau jembatan *wheatstone*. *Micro ohmmeter* adalah alat untuk mengukur nilai resistif dari sebuah tahanan dengan orde $\mu\Omega$ (*micro ohm*) sampai dengan orde Ω (*ohm*).

Gambar 2. 19 Rangkaian pengujian RDC [9]

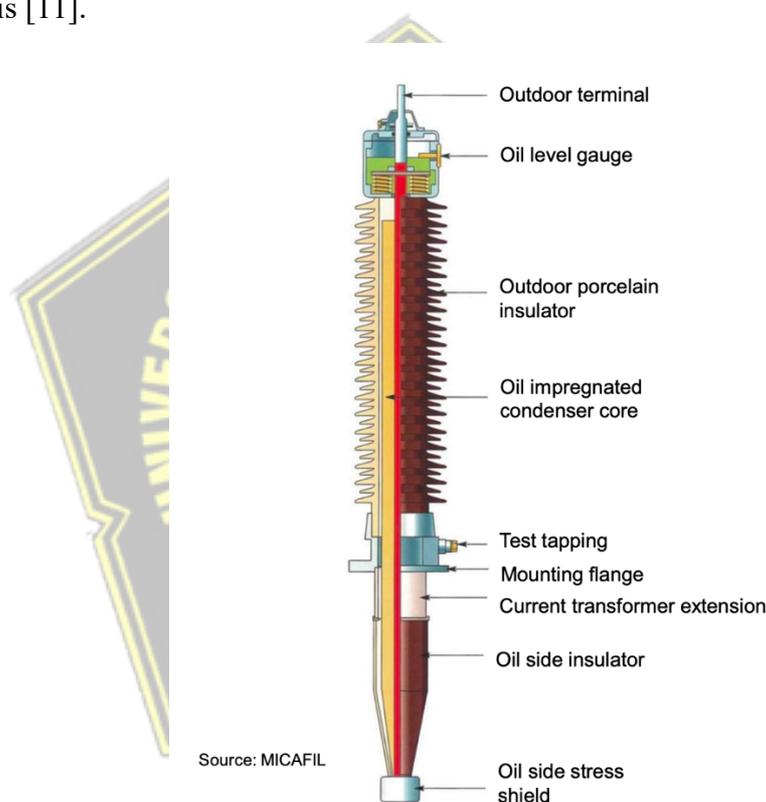
Gambar 2.20 Bagian *Bushing OIP (Oil Impregnated Paper)* [12]

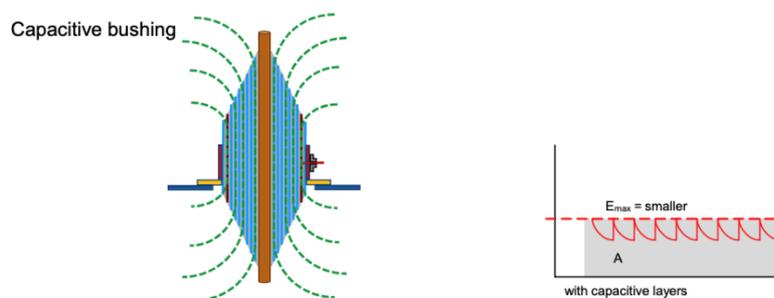
1. *Bushing condenser (capacitive grade)* yaitu *bushing* yang dilengkapi dengan lapisan kapasitif yang berfungsi untuk mendistribusikan tegangan listrik secara merata sejajar dengan lapisan kapasitif seperti pada gambar 2.2. *Bushing* ini digunakan untuk tegangan diatas atau 36 kV. Untuk *bushing* dengan tegangan lebih dari 110kV dilengkapi dengan media pengujian yaitu *center tap/test tapping*.

Gambar 2.21 Medan listrik *bushing* kondenser [12]

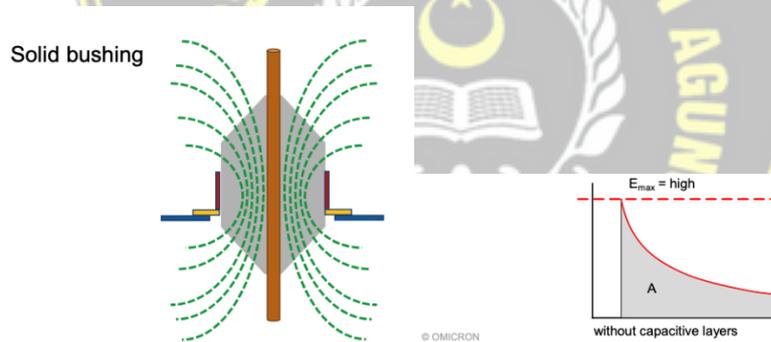
2. *Bushing non condenser (solid bushing)* yaitu *bushing* yang dibuat dengan menggunakan bahan padat dan tidak memiliki lapisan kapasitif. Digunakan untuk teggangan dibawah 36 kV. Untuk tegangan diatas 36 kV harus digunakan *bushing* dengan lapisan kapasitif.

Gambar 2.22 *Bushing non condenser* [12]

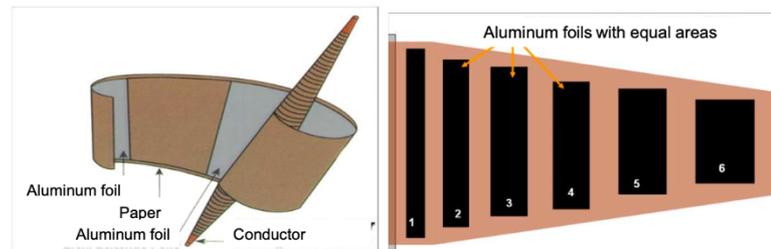
Bushing kondenser terdiri atas lapisan lapisan kapasitif yaitu berupa aluminium foil dengan luas penampang yang sama dan berada pada kertas isolasi *bushing* yang membungkus inti konduktor yang melewati *bushing* seperti terlihat pada gambar 2.12.

Gambar 2.23 Konstruksi aluminium foil *bushing* [12]

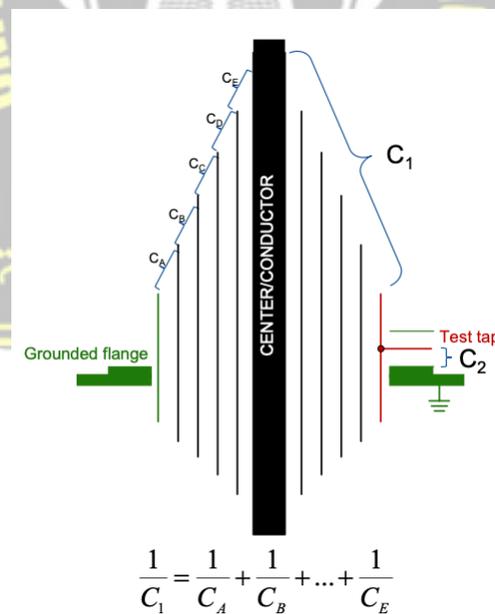
Dikarenakan adanya tegangan yang tinggi antara konduktor dengan grounding yaitu flange pada *bushing* maka *bushing* disusun dengan menggunakan lapisan aluminium foil dan kertas seperti pada gambar 2.4. Lembaran logam tunggal dan kertas tersebut menimbulkan nilai kapasitansi yang disusun secara paralel seperti terlihat pada gambar 2.5. Persamaan pada gambar 2.5 menjadi dasar analisa apabila terdapat kerusakan pada lapisan kapasitif maka nilai kapasitansi meningkat.

Gambar 2.24 Ilustrasi lapisan kapasitansi *bushing* [12]

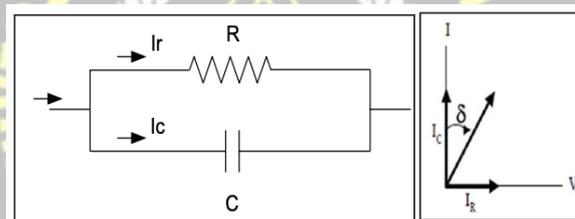
Isolasi yang baik akan bersifat kapasitif sempurna seperti halnya sebuah isolator yang berada diantara dua elektroda pada sebuah kapasitor. Pada kapasitor sempurna, tegangan dan arus fasa bergeser 90° dan arus yang melewati isolasi merupakan kapasitif. Jika ada kontaminasi pada isolasi, maka nilai tahanan dari isolasi berkurang dan berdampak kepada tingginya arus resistif yang melewati isolasi tersebut. Isolasi tersebut tidak lagi merupakan kapasitor sempurna. Tegangan dan arus tidak lagi bergeser 90° tapi akan bergeser kurang dari 90° . Besarnya selisih pergeseran dari 90° merepresentasikan batasan kontaminasi pada isolasi. Dibawah merupakan gambar rangkaian ekivalen dari sebuah isolasi dan diagram phasor arus kapasitansi dan arus resistif dari sebuah isolasi. Dengan mengukur nilai I_r/I_c dapat diperkirakan kualitas dari isolasi.

Gambar 2.25 Rangkaian ekivalen isolasi dan diagram phasor arus pengujian tangen delta [9]

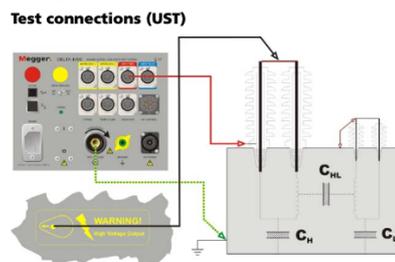
Dalam pengujian ini peralatan yang digunakan adalah delta 4000 merk megger. Untuk koneksi pengujian $\tan \delta$ dilakukan pengujian C1 (pengujian $\tan \delta$ primer ke *center tab*) dan C2 (pengujian $\tan \delta$ *center tab* ke ground) sesuai dengan gambar dibawah ini yaitu dengan cara melakukan *short circuit* terhadap semua fasa pada sisi primer, semua fasa skunder dan tertier di hubungkan ke ground. Untuk metode pengujian yang digunakan adalah UST-R (*Ungrounded specimen test – Red*).

Gambar 2.26 Koneksi pengujian $\tan \delta$ *bushing* [14]

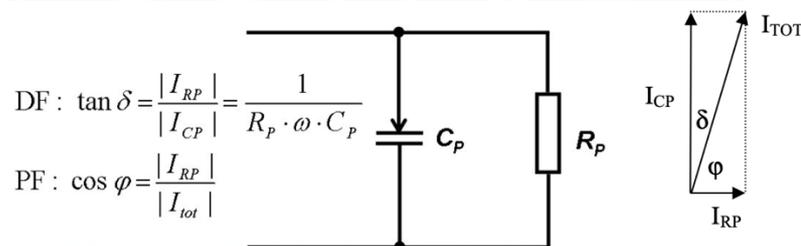
Dalam melakukan analisa terhadap hasil pengujian digunakan persamaan untuk mendapatkan hasil perhitungan nilai $\tan \delta$ dengan persamaan (2.1) hingga (2.6), hasil ini digunakan sebagai interpretasi terhadap batasan pada tabel 2.1 sebagai penentu parameter dari kondisi bushing primer. Persamaan ini diperoleh dari rangkaian ekivalen dan diagram phasor pada gambar 2.8 dibawah ini.

Gambar 2. 27 Rangkaian ekivalen isolasi [3]

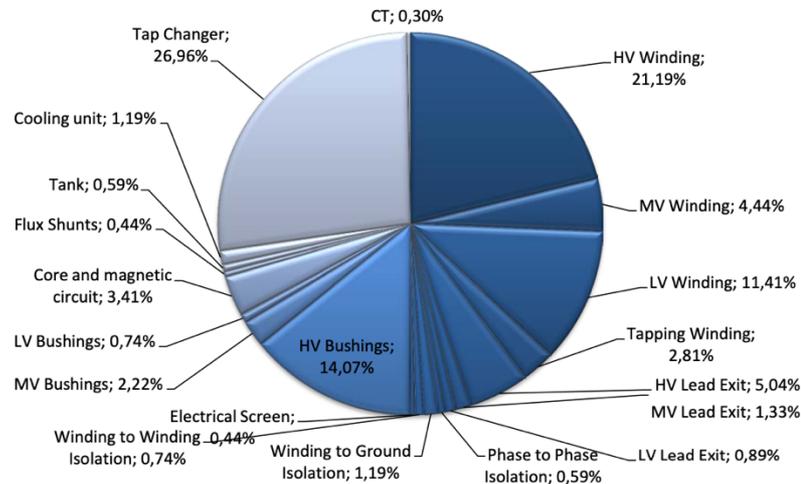
CIGRE (*Conseil International des Grands Réseaux Électriques*) yaitu organisasi internasional yang berfokus pada studi dan pengembangan sistem tenaga listrik, termasuk transformator daya pada bulan Desember 2015 mengeluarkan publikasi teknis yaitu *Working Grup (WG) A2.37* yang berjudul “*Transformer reliability survei*”. Pada publikasi teknis ini terdapat data survei kerusakan trafo dari berbagai benua dan berbagai kelas tegangan yang dimuat dalam gambar 2.28 berikut.

Gambar 2. 28 Data analisa lokasi kegagalan trafo $\geq 100\text{kV}$ (675 unit) [2]

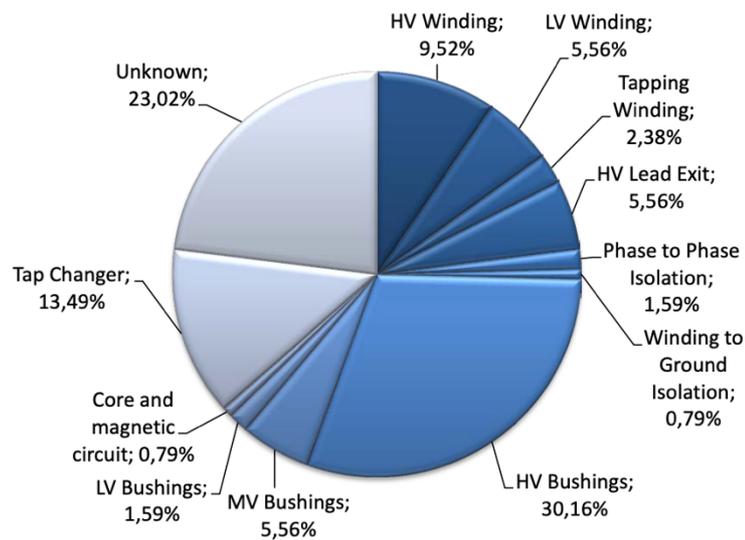
Dari semua data kerusakan yang ada terdapat kerusakan trafo yang mengakibatkan efek eksternal berupa kebakaran dan ledakan. Hal ini sangat berbahaya baik bagi lingkungan sekitar maupun personil yang sedang melakukan pemeriksaan rutin. Dari data tersebut penyebab tertinggi kebakaran dan ledakan berasal dari kegagalan *bushing* primer seperti gambar 2.29 .

Gambar 2.29 Data kebakaran dan ledakan trafo (126 unit) [2]

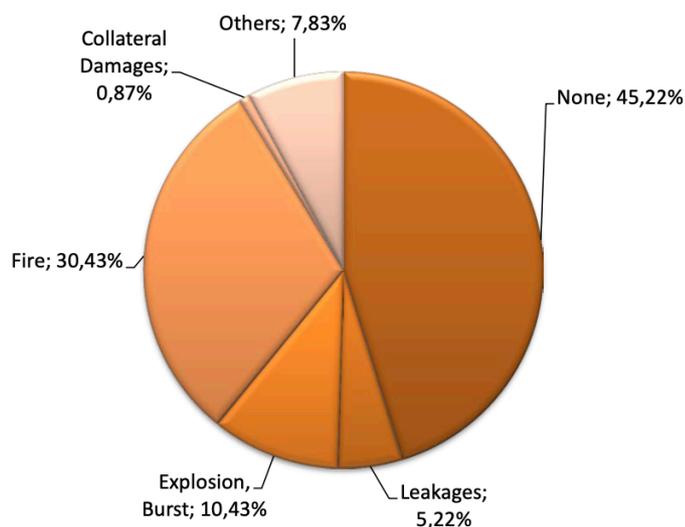
Hampir 50% dari semua kerusakan akibat kegagalan *bushing* menyebabkan efek eksternal ledakan dan kebakaran seperti pada gambar 2.30 dibawah ini.

Gambar 2. 30 Efek eksternal kegagalan bushing (115 unit) [2]

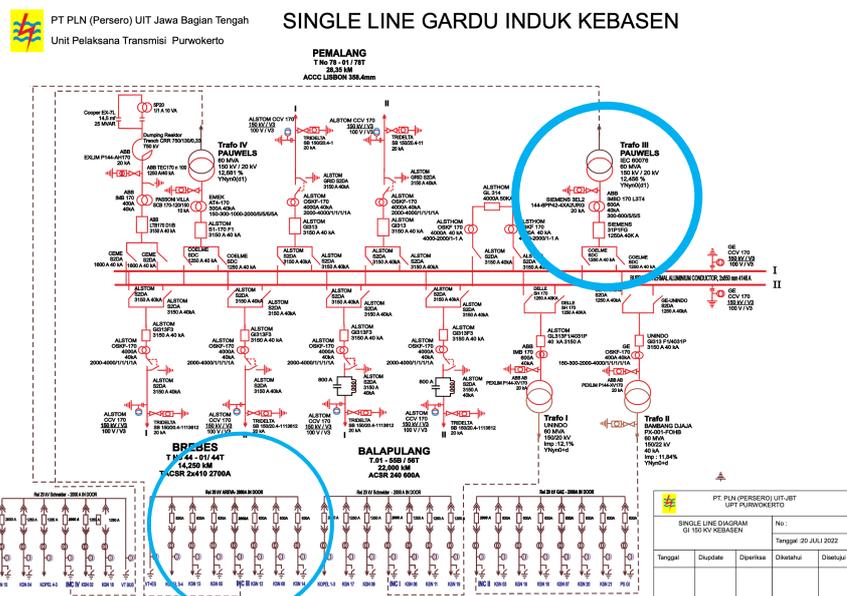
Penelitian ini merupakan penelitian yang diambil dari salah satu trafo pada Gardu Induk Kebasen 150 kV. Penelitian tentang hasil pengujian dan tindak lanjut pengujian *bushing* pada Trafo 3 Gardu Induk Kebasen 150 kV. Berikut ini merupakan single line diagram dari Gardu Induk Kebasen yang memiliki empat buah trafo dengan daya masing-masing 60 MVA. Trafo 3 pada gambar 3.1 ditandai dengan lingkaran biru dan memiliki 5 penyulang yaitu KSN05, KSN08, KSN12, KSN13 dan KSN 14.

Gambar 3.1 Single line diagram GI Kebasen 150kV

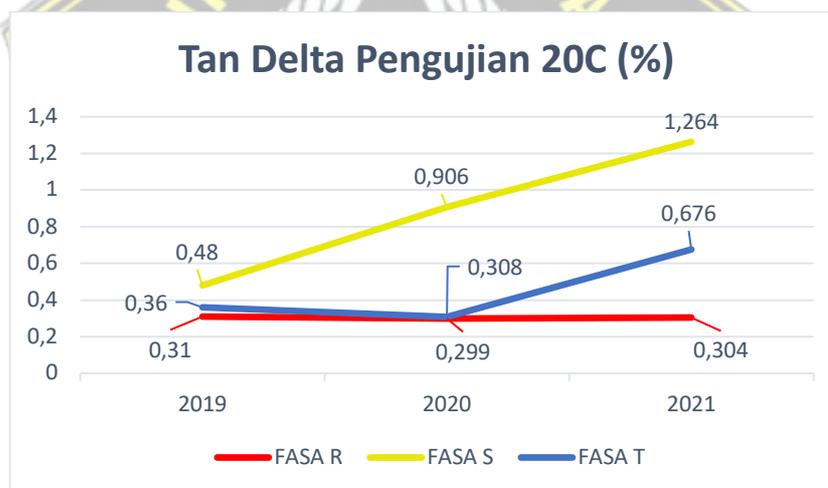
Dari data perhitungan $\tan \delta$ didapatkan grafik yang menggambarkan nilai $\tan \delta$ pada bushing mulai tahun 2019 hingga tahun 2021 yang dapat dilihat pada gambar 4.1 dibawah.

Gambar 4.1 Grafik pengujian $\tan \delta$ bushing

Nilai perhitungan $\tan \delta$ pada tabel 4.3 berdasarkan standar IEC 60137 pada tabel 2.1 dimana tahun 2019 $\tan \delta$ bushing fasa S menunjukkan nilai paling tinggi dibandingkan dengan fasa lainnya yaitu 0,48% dengan parameter baik pada semua fasa. Pada tahun 2020 nilai $\tan \delta$ bushing fasa S naik menjadi 0,906% dan masuk dalam parameter buruk. Tahun 2021 pengujian $\tan \delta$ bushing menunjukkan kenaikan yang signifikan pada fasa S sebesar 1,264% dengan parameter buruk dan pada fasa T 0,676 dengan parameter sedang.
