**TESIS**  
***FEASIBILITY ASSESMENT* PADA**  
**BANGUNAN GEDUNG NEGARA DI KABUPATEN TEGAL**  
**MELALUI PENDEKATAN LAIK FUNGSI BANGUNAN**

Disusun dalam Memenuhi Salah Satu Persyaratan Guna Mencapai  
Gelar Magister Teknik (MT)

**PROGRAM STUDI MAGISTER TEKNIK SIPIL**  
**FAKULTAS TEKNIK**  
**UNIVERSITAS ISLAM SULTAN AGUNG SEMARANG**  
**2025**

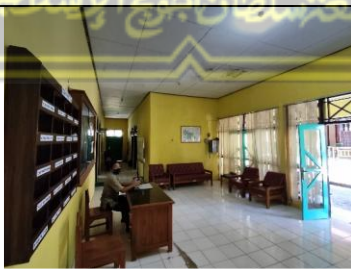
| No. | Nama Bangunan | Kondisi | Keterangan Bangunan |
|---|---|---|---|
| 1. | Gedung Kantor | | Difungsikan sebagai pusat pelayanan administrasi dan operasional kecamatan. |

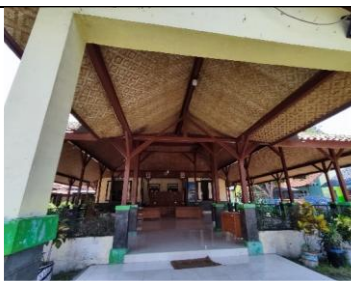
| No. | Nama Bangunan | Kondisi | Keterangan Bangunan |
|---|---|---|---|
| 2. | Pendopo | | Difungsikan sebagai tempat pertemuan, kegiatan masyarakat, dan acara resmi kecamatan. |

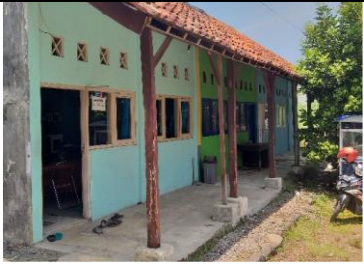
| No. | Nama Bangunan | Kondisi | Keterangan Bangunan |
|---|---|---|---|
| 3. | PKG | | Difungsikan sebagai pusat kegiatan guru untuk rapat dan pelatihan. |

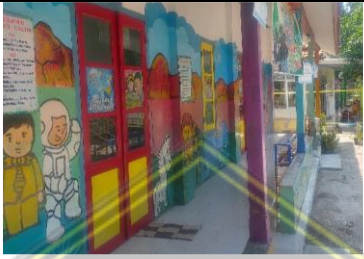
| No. | Nama Bangunan | Kondisi | Keterangan Bangunan |
|---|---|---|---|
| 4. | PKG Paud | | Difungsikan sebagai ruang kegiatan guru PAUD dan layanan pendidikan anak usia dini. |

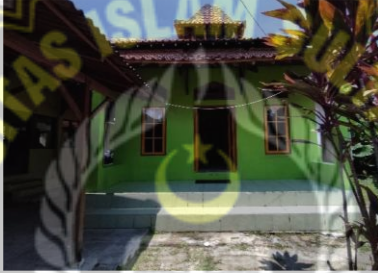
| No. | Nama Bangunan | Kondisi | Keterangan Bangunan |
|---|---|---|---|
| 5. | Musholla | | Difungsikan sebagai tempat ibadah bagi pegawai dan pengunjung kantor kecamatan. |

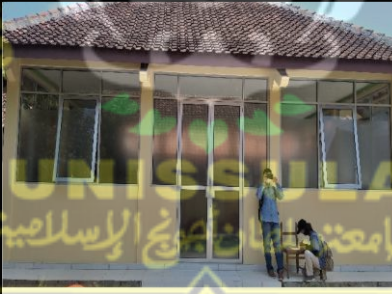
| No. | Nama Bangunan | Kondisi | Keterangan Bangunan |
|---|---|---|---|
| 6. | Gedung Kesenian | | Difungsikan sebagai tempat latihan dan pertunjukan kesenian daerah. |

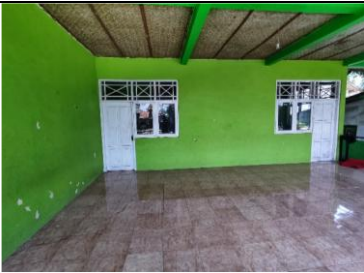
| No. | Nama Bangunan | Kondisi | Keterangan Bangunan |
|---|---|---|---|
| 7. | Gedung Pramuka | | Difungsikan sebagai sekretariat dan tempat kegiatan organisasi Pramuka. |

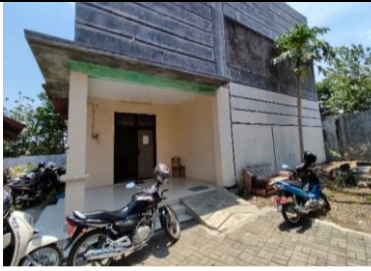
| No. | Nama Bangunan | Kondisi | Keterangan Bangunan |
|---|---|---|---|
| 8. | Aula | | Difungsikan sebagai ruang pertemuan, pelatihan, dan kegiatan sosial lainnya. |

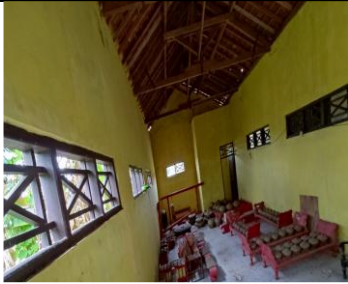
| No. | Nama Bangunan | Kondisi | Keterangan Bangunan |
|---|---|---|---|
| 4. | Gedung Kesenian | | Difungsikan sebagai tempat pertunjukan, pelatihan, dan kegiatan seni budaya masyarakat. |

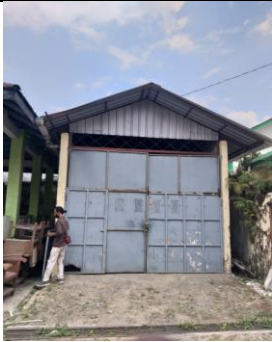
| No. | Nama Bangunan | Kondisi | Keterangan Bangunan |
|---|---|---|---|
| 7. | Garasi | | Difungsikan sebagai tempat penyimpanan kendaraan operasional pemerintah. |

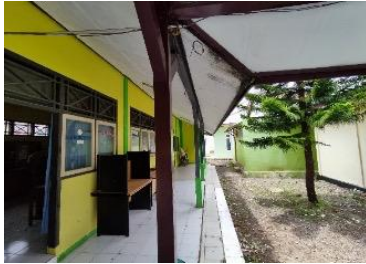
| Nama Bangunan | Kerusakan | Kondisi | Skor Struktur, Arsitektur, Utilitas |
|---|---|---|---|
| Teras | Struktur kolom kayu keropos (3), atap bocor (2), plafond berjamur (2), keramik pecah (2), kurangnya penerangan (2), cat struktur (1), dinding (1) dan plafond belang (1) | | 2,5S ,<br>1,25A ,<br>2U |

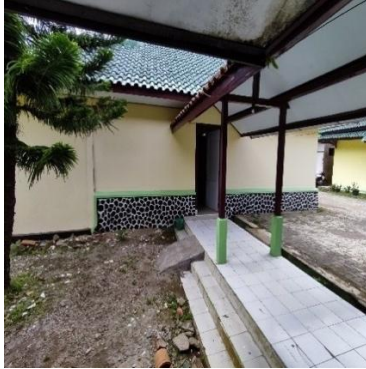
| Nama Bangunan | Kerusakan | Kondisi | Skor Struktur, Arsitektur, Utilitas |
|---|---|---|---|
| Selasar | Keramik retak (2) | | 2A |

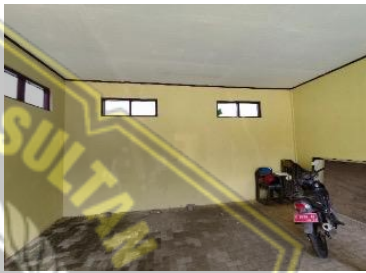
| Nama Bangunan | Kerusakan | Kondisi | Skor Struktur, Arsitektur, Utilitas |
|---|---|---|---|
| Garasi | Paving tidak rata dan belang (2),<br>cat plafond (1)<br>dan dinding belang (1) | | 1,3A |

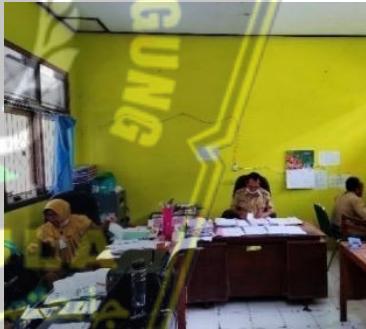
| Nama Bangunan | Kerusakan | Kondisi | Skor Struktur, Arsitektur, Utilitas |
|---|---|---|---|
| Ruang Perencanaan keuangan | Atap bocor (2),<br>plesteran dinding terkelupas (2),<br>keramik pecah-pecah (2),<br>pencahayaan alami kurang (2)<br>cat dinding belang (1),<br>plafond belum finishing (1) | | 2S , 1,5A ,<br>2U |

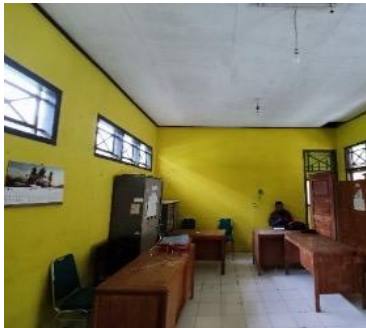
| Nama Bangunan | Kerusakan | Kondisi | Skor Struktur, Arsitektur, Utilitas |
|---|---|---|---|
| Ruang Pemberdayaan Masyarakat | Asesoris pintu rusak (2), keramik pecah (2), cat dinding belang (1), plafond belum finishing (1) | | 1,5A |

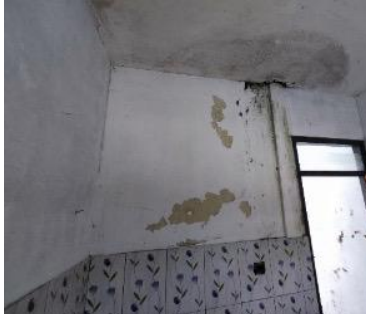
| Nama Bangunan | Kerusakan | Kondisi | Skor Struktur, Arsitektur, Utilitas |
|---|---|---|---|
| Toilet | Atap dak beton bocor (2), plafond berjamur (2), plesteran dinding terkelupas (2), cat dinding (1) dan plafond belang (1) | | 2S , 1,5A |

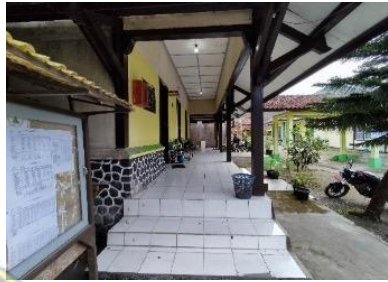
| Nama Bangunan | Kerusakan | Kondisi | Skor Struktur, Arsitektur |
|---|---|---|---|
| Teras | Keramik pudar (1) dan gompal (2) | | 1,5A |

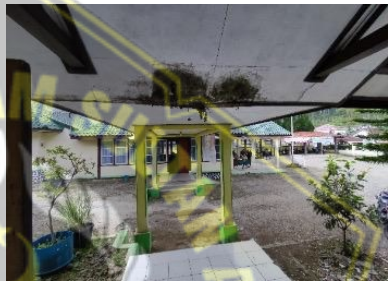
| Nama Bangunan | Kerusakan | Kondisi | Skor Struktur, Arsitektur |
|---|---|---|---|
| Selasar | Atap bocor (2), plafond berjamur (2), lantai pecah dan (2) cat kolom balok pudar (2) | | 2S, 2A |

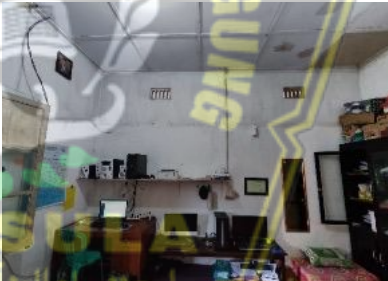
| Nama Bangunan | Kerusakan | Kondisi | Skor Struktur, Arsitektur |
|---|---|---|---|
| Ruang TKSK | Cat dinding belang (1), plafond belum finishing (2) | | 1,5A |

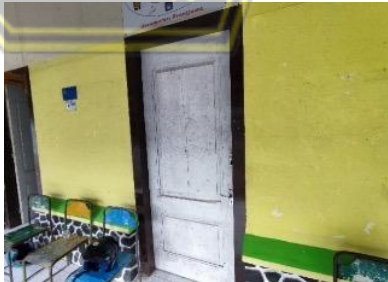
| Nama Bangunan | Kerusakan | Kondisi | Skor Struktur, Arsitektur |
|---|---|---|---|
| Ruang SAR | Cat dinding (2) dan daun pintu pudar (2), plafond belum finishing (2) | | 2A |

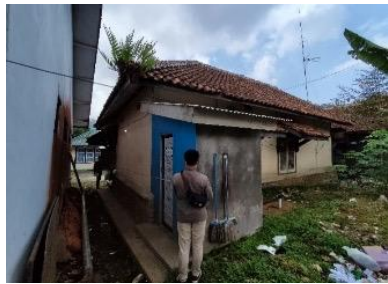
| Nama Bangunan | Kerusakan | Kondisi | Skor Struktur, Arsitektur |
|---|---|---|---|
| Toilet | Dinding (2) dan plafond belum finishing cat (2) | | 2A |

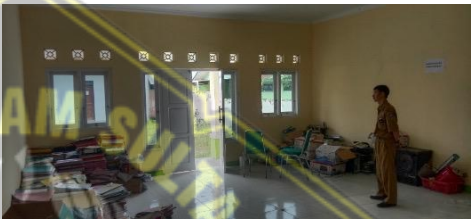
| Nama Bangunan | Kerusakan | Kondisi | Skor Arsitektur |
|---|---|---|---|
| Ruang Perpustakaan | Dinding plesteran retak (2), cat dinding (1) dan plafond belang (1) | | 1,33A |

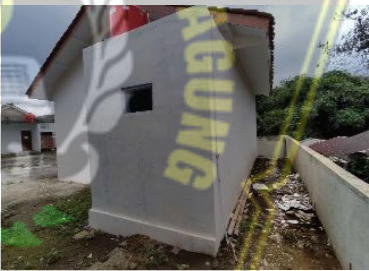
| Nama Bangunan | Kerusakan | Kondisi | Skor Arsitektur |
|---|---|---|---|
| Toilet | Plesteran dinding retak (2) dan cat dinding belang (1) | | 1,5A |

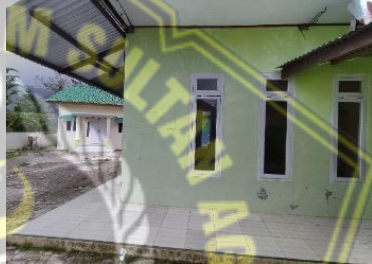
| Nama Bangunan | Kerusakan | Kondisi | Skor Arsitektur |
|---|---|---|---|
| Teras | Keramik lantai belang (1), cat dinding pudar (2), plafond belum finishing (2) | | 1,66 |

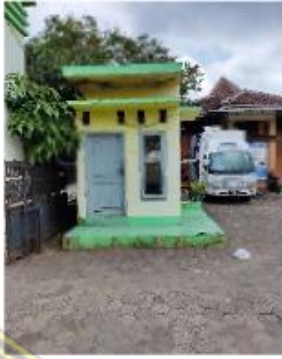
| Nama Bangunan | Kerusakan | Kondisi | Skor Struktur, Arsitektur |
|---|---|---|---|
| Teras | Atap dak beton rembes (2), lantai keramik pecah/gompal (2), cat dinding pudar (1) | | 2S, 1,5A |

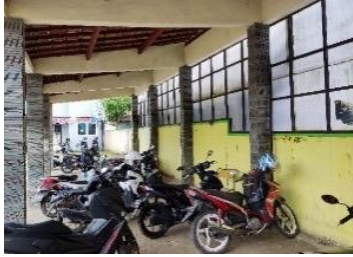
| Nama Bangunan | Kerusakan | Kondisi | Skor Struktur, Arsitektur |
|---|---|---|---|
| Tempat Parkir | Dinding batu alam rusak (2), plesteran terkelupas (2), belum terpasang plafond (2), rabat beton sebagian rusak (2), cat dinding (1) dan balok belang (1), cat batu alam pudar (2). | | 2S ,<br>1,66A |

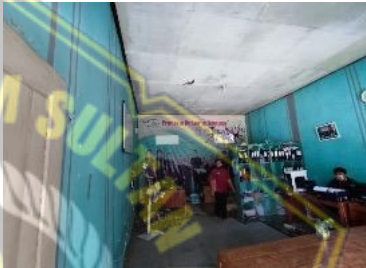
| Nama Bangunan | Kerusakan | Kondisi | Skor Struktur, Arsitektur |
|---|---|---|---|
| Ruang 1 | Plafond rusak (2), keramik pecah-pecah (2) dan cat dinding (1) | | 1,67A |

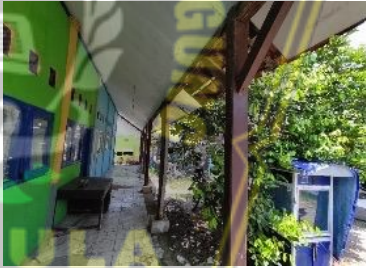
| Nama Bangunan | Kerusakan | Kondisi | Skor Struktur, Arsitektur |
|---|---|---|---|
| Ruang 3 | Plesteran rusak (2), plafond rusak (2), keramik pecah-pecah (2), dan cat dinding belang (1) | | 1,75A |

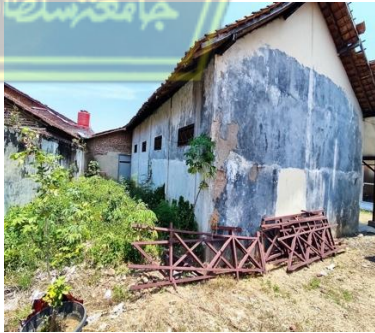
| Nama Bangunan | Kerusakan | Kondisi | Skor Struktur, Arsitektur |
|---|---|---|---|
| Gudang | Plesteran rusak (2), plafond rusak (2), keramik pecah-pecah (2) dan cat dinding (1) | | 1,75A |

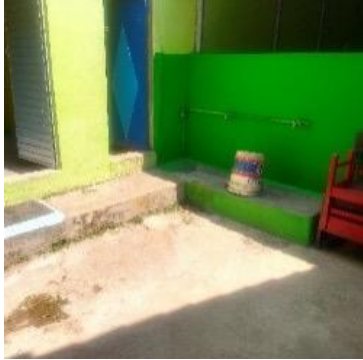
| Nama Bangunan | Kerusakan | Kondisi | Skor Struktur, Arsitektur |
|---|---|---|---|
| Toilet | Plafond belum terpasang (2), lantai keramik belum ada (2), dan cat belang (1) | | 1,67A |

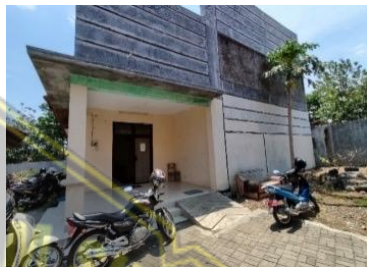
| Nama Bangunan | Kerusakan | Kondisi | Skor Arsitektur, Utilitas |
|---|---|---|---|
| Teras | Titik lampu belum ada (2) dan finishing cat dinding luar belum (1) | | 2A, 1U |

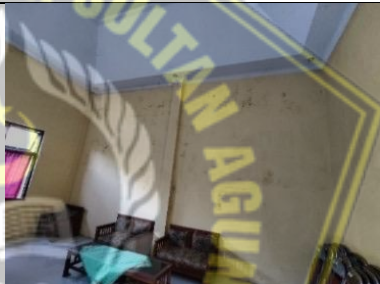
| Nama Bangunan | Kerusakan | Kondisi | Skor Arsitektur, Utilitas |
|---|---|---|---|
| Ruang Aula | Plafond sedikit berlubang (2), cat dinding (2) dan plafond belan (2) | | 1,33A |

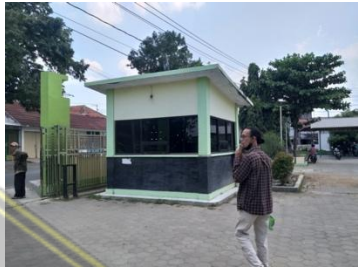
| Nama Bangunan | Kerusakan | Kondisi | Skor Struktur, Arsitektur, Utilitas |
|---|---|---|---|
| Pos Jaga | struktur atap pecah (2), penutup lantai pecah (2), finishing plafond belang (1), lampu belum terpasang (3), cat kusen mengelupas (1) | | 2S, 1,33A, 3A |
