TUGAS AKHIR

ANALISIS KERUSAKAN JALAN MENGGUNAKAN METODE SDI (SURFACE DISTRESS INDEX)

PERATURAN MENTERI PEKERJAAN UMUM NO. 13/PRT/M/2011

(Studi Kasus : Ruas Jalan Onggorawe – Mranggen Km 0+500 - Km 2+000)

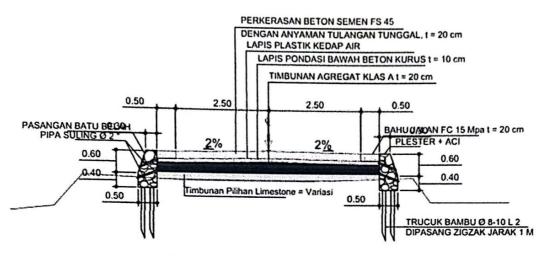
Gambar 2.2 Typikal Pot Melintang jalan kelas III

TYPIKAL POT MELINTANG A

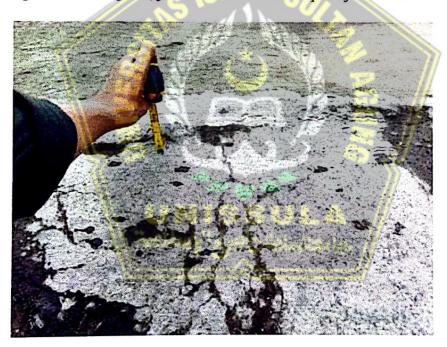
Gambar 4.3. Amblas (Depression)

Amblas (depression), yaitu bentuk kerusakan yang terjadi ini berupa amblas atau turunnya lapisan permukaan perkerasan pada lokasi-lokasi tertentu, biasanya terdapat pada bekas tambalan. Pada studi kasus ini kedalaman kerusakan ini umumnya berkisar antara 1 cm sd 4 cm, dan akan menampung air yang dapat mempercepat kerusakan jalan, jenis kerusakan amblas pada jalan beton.

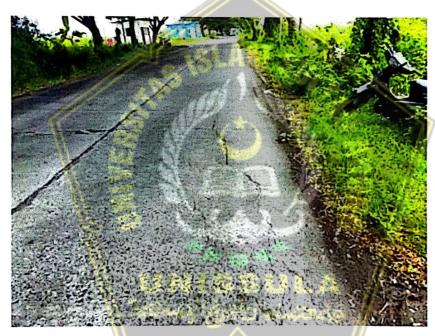
Gambar 4.4. Retak samping jalan (Edge cracking)

Retak samping jalan (Edge Cracking), yaitu retak yang sejajar dengan jalur lalu lintas dan juga biasanya berukuran 1 sampai 2 kaki (0,3-0,6 m) dari pinggir perkerasan. Ini biasanya disebabkan oleh beban lalu lintas atau cuaca yang memperlemah pondasi atas maupun bawah yang dekat dengan pinggir perkerasan. Diantara area retak pinggir perkerasan juga disebabkan oleh tingkat kualitas tanah yang lunak dan kadang-kadang pondasi yang bergeser.

Pada studi kasus ini, kerusakan Retak samping jalan (Edge Cracking) tidak terlalu banyak dijumpai, hanya beberapa segmen saja yang mengalami kerusakan tersebur.

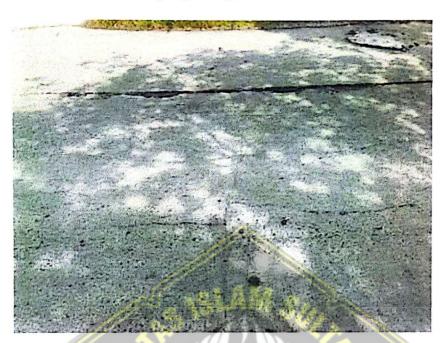
Gambar 4.5. Retak Sambung (Joint Reflex Cracking)

Pada studi kasus ini, kerusakan Retak Sambung (Joint Reflex Cracking) banyak dijumpai, dan memiliki luasan yang lumayan besar.

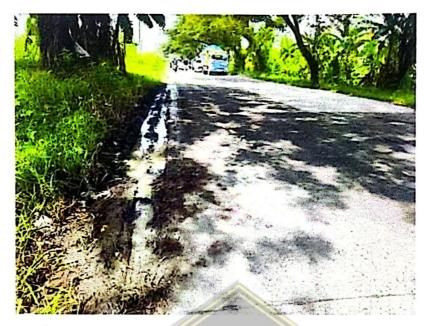
Gambar 4.6. Pinggiran Jalan Turun Vertikal (Lane / Shoulder Dropp Off)

Pada studi kasus ini, kerusakan berupa Pinggiran jalan turun vertikal (Lane / Shoulder Dropp Off) tidak terlalu banyak dijumpai, hanya beberapa segmen saja yang mengalami kerusakan tersebur.

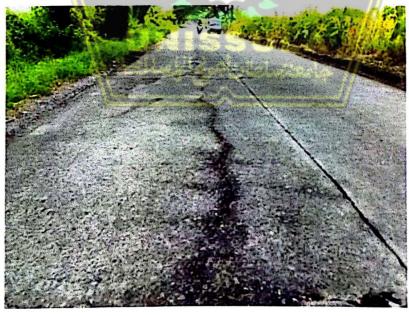
Gambar 4.7. Retak memanjang (Longitudinal)

Adapun jenis kerusakan ini terdapat lumayan banyak pada studi kasus ini, sesuai dengan namanya, retak memanjang yaitu retak memanjang searah dengan jalur perkerasan, dan pada studi kasus ini lebar celah retakan diantara <1 cm sd >2 cm dan panjang bisa >2 segmen.

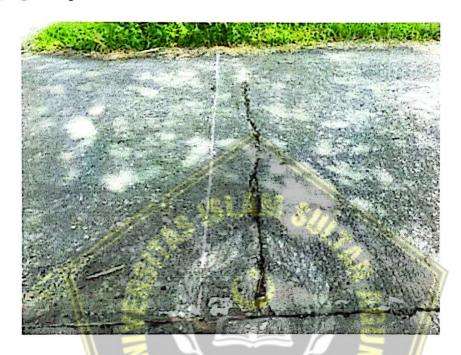
Gambar 4.8. Retak melintang (Trasverse Cracking)

Adapun jenis kerusakan ini sesuai dengan namanya yaitu, retak yang melintang pada perkerasan. Retak ini terjadi berjajar yang terdiri dari beberapa celah. dan pada studi kasus ini lebar celah retakan diantara <1 cm sd >2 cm yang melintang sepanjang lebar perkerasan.

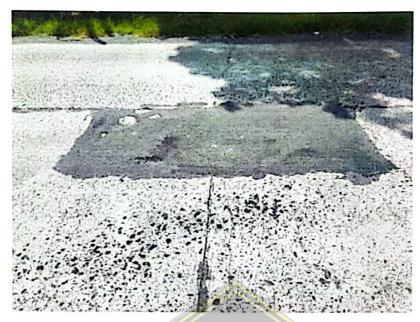
Gambar 4.9. Tambalan (Patching end Utiliti Cut Patching)

Tambalan (Patching end Utiliti Cut Patching) merupakan suatu bidang pada perkerasan dengan tujuan untuk mengembalikan perkerasan yang rusak dengan material yang baru untuk memperbaiki kerusakan perkerasan yang ada. Pada studi kasus ini banyak terdapat tambalan, bahkan dalam 1 segmen ada yang >1 tambalan yang memiliki ukuran luas yang bervariasi mulai dari 0,16 m² sd 8,16 m². Tambalan dilaksanakan pada seluruh atau beberapa bagian keadaan yang rusak pada badan jalan tersebut.

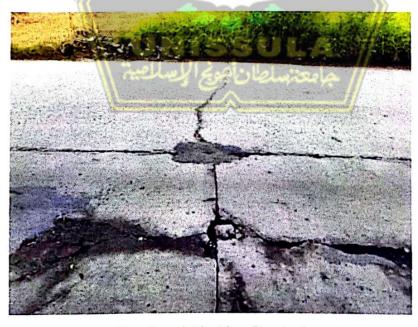
Gambar 4.10. Alur (Rutting)

Istilah lain yang digunakan untuk menyebutkan jenis kerusakan ini adalah longitudinal ruts atau channels / rutting. Bentuk kerusakan ini terjadi pada lintasan roda sejajar dengan as jalan dan berbentuk alur. Lebar celah alur pada jalan raya Onggorawe berkisar antara <1 cm sd >1 cm.

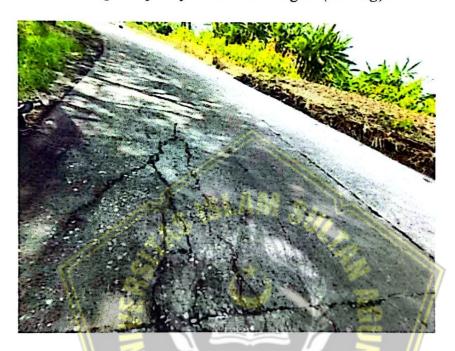
Gambar 4.11. Retak slip (Slippage Cracking)

Istilah lain yang biasanya digunakan untuk menyebutkan jenis retak ini adalah retak parabola atau *shear cracks*. Bentuk retak ini menyerupai lengkung bulan sabit atau berbentuk seperti jejak mobil yang disertai beberapa retak. Retak ini kadang-kadang terjadi bersamaan dengan terjadinya kerusakan sungkur *(shoving)*.

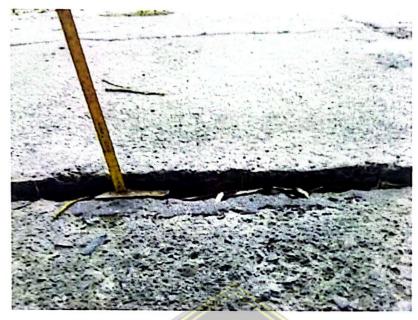
Penurunan atau patahan adalah beda elevasi dua pelat beton pada sambungan atau retakan. Patahan biasanya terjadi akibat tidak adanya transfer beban di antara dua pelat yang diikuti dengan pemadatan atau penyusutan volume lapisan tanah di bawah pelat tersebut, menunjukkan perkerasan beton dengan tanpa alat transfer beban yang diberikan pada sambungan. Patahan di sambungan mengakibatkan kurang nyamannya pengendara dan termasuk kerusakan fungsional. Beda elevasi yang terdapat pada jalan raya Onggorawe berkisar antara <1 cm sd >3 cm.

Gambar 4.12. Penurunan atau patahan (Settlement or Faulting)
(Sumber: Dokumentasi Penulis, 2025)

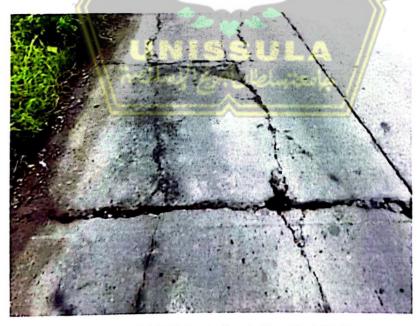
Pelat terbagi adalah retakan yang membagi pelat menjadi empat atau lebih bagian pecahan oleh akibat beban berlebihan atau oleh buruknya dukungan pelat. Jika seluruh pecahan atau retakan berada didalam kerusakan pecah sudut, maka kategori kerusakan dianggap sebagai pecah sudut yang parah.

Gambar 4.13. Pelat terbagi (Devided Slab)
(Sumber: Dokumentasi Penulis, 2025)

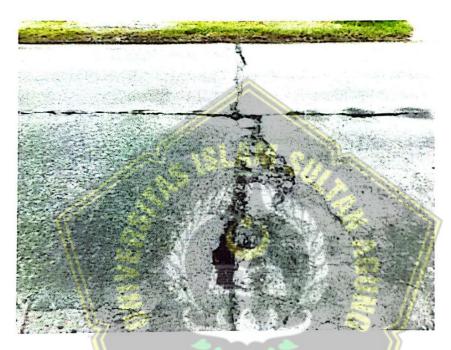
Gambar 4.14. Retak daya tahan (Durability "D" Cracking)

Retak daya tahan atau retak "D" disebabkan oleh ekspansi, yaitu akibat proses beku cair dari agregat besar yang dengan berjalannya waktu secara berangsur-angsur yang memecahkan beton. Kerusakan ini nampak berupa retakan-retakan yang berada di dekat sambungan atau retakan. Oleh akibat beton retak-retak didekat sambungan atau retakan, endapan berwarna gelap sering dijumpai di sekitar retak "D" ini,

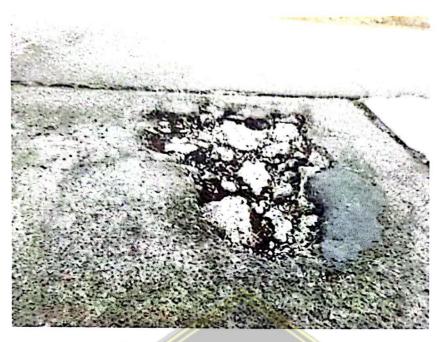
Gambar 4.15. Punchout (remek)

Sebagian plat tertentu, pecah menjadi beberapa bagian kecil, khususnya yg retak lepas dan disintregasi. Kerusakan seperti ini lumayan banyak terdapat pada ruas jalan Onggorawe-Mranggen dengan luasan mulai dari 0,08 m² sd 0,71 m².

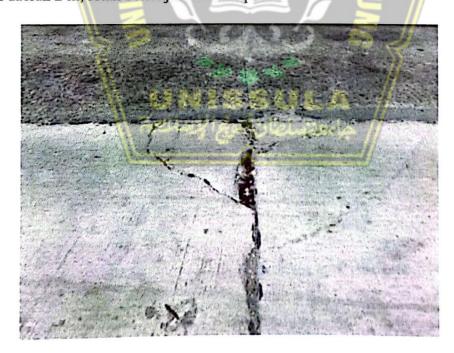
Gambar 4.16. Retak Pojok

Retak pada sambungan perkerasan di pojok plat yang disebut dekat pojok adalah dalam daerah 2 m, retak berlanjut kedalam plat.

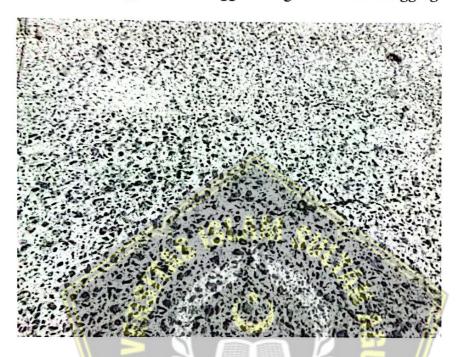
Gambar 4.17. Polished Aggregate

Polished aggregate adalah terkikisnya daerah perkerasan yang bagian agregat dipermukaan hilang partikel halusnya. Dan hampir mayoritas pemukaan pada perkerasan ruas jalan Onggorawe-Mranggen mengalami Polished aggregate.

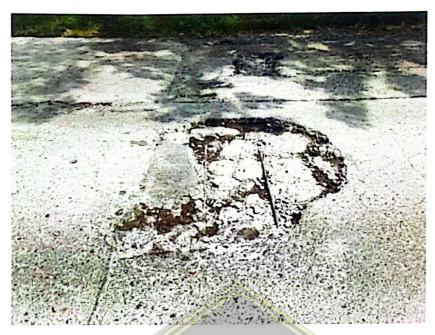
Gambar 4.18. Popouts (berlobang)

Sebagian kecil perkerasan yang pecah dan lepas dari permukaan yang meninggalkan bekas lobang kecil, pada studi kasus ini lubang memiliki ukuran luas 0,09-2,29 m² dengan kedalaman 3->8 cm.

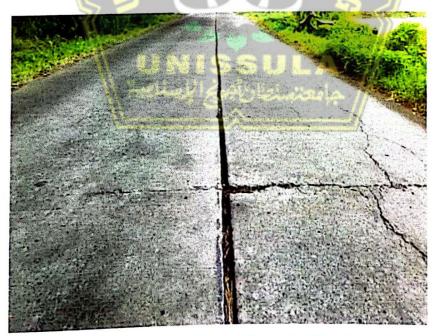
Gambar 4.19. Kerusakan Sambungan (Joint Spalling / Joint Failure)

Terlihat adanya celah antara plat kiri dan plat kanan yang terpisah cukup lebar atau retakan besar di sambungan antar pelat beton. Sambungan tampak melebar >5 cm dan tidak rata, bahkan terlihat adanya rongga terbuka di antara pelat beton.

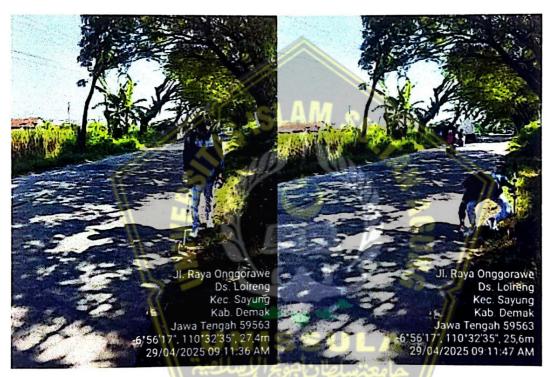
Gambar 4.20. Pengukuran Dan Penandaan Per Segmen

Data kerusakan jalan yang digunakan untuk penyusunan tugas akhir ini adalah data primer yang didapat dari hasil survey secara langsung di lokasi penelitian. Data tersebut mencakup kerusakan jalan pada permukaan perkerasan yang terdapat pada ruas jalan Onggorawe-Mranggen tahun 2025, yang diamati dari kedua sisi (sisi kanan dan sisi kiri). Pada data primer tersebut diketahui bahwa survey dilakukan dengan mencatat secara manual, dan pencatatan dilakukan per 1 segmen, yaitu setiap jarak 5 meter.

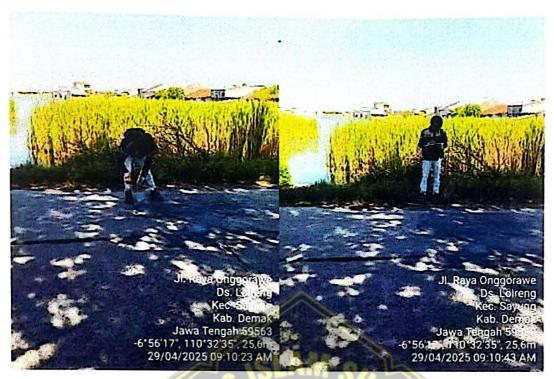
Pemeriksaan visual kondisi permukaan jalan Onggorawe-Mranggen dilakukan lajur demi lajur dengan sebaran STA sepanjang 5 m. mendapatkan kondisi permukaan perkerasan jalan yang diamati pada jalan tersebut dalam keadaan yang bervariasi, ada yang memiliki kondisi halus, baik, cukup baik, lumayan buruk, dan sangat buruk (rusak berat).

Gambar 4.21. Proses Pengukuran Dan Pendataan Kerusakan Jalan
(Sumber: Dokumentasi Penulis, 2025)

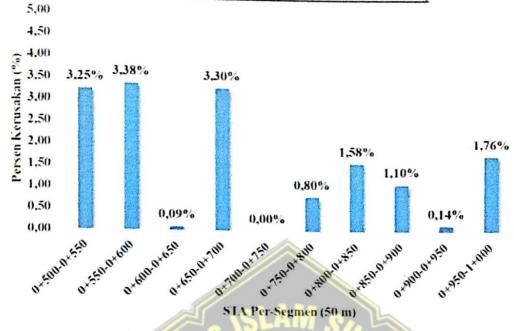
Gambar 4.22. Persentase Kerusakan Jalan (STA 0+500 - STA 1+000)

PERSEN KERUSAKAN (STA 0+500-STA 1+000)

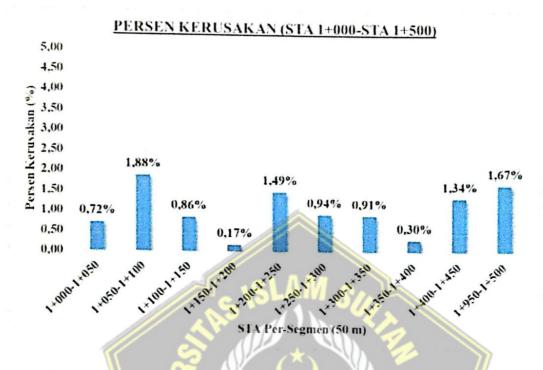
Gambar 4.23. Persentase Kerusakan Jalan (STA 1+000 – STA 1+500)

didapatkan nilai yang paling tinggi adalah rusak luasan sebesar 1,88% yang terdapat pada STA 1+050-1+100 yang dapat dilihat pada grafik dibawah ini :

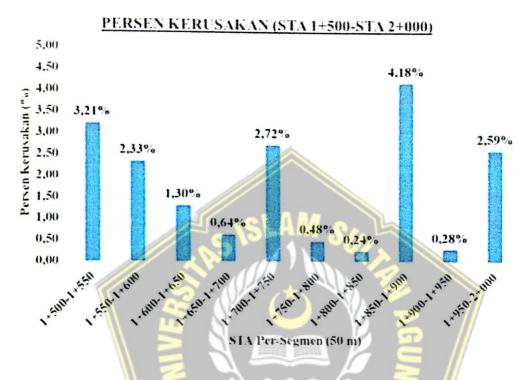
Gambar 4.24. Persentase Kerusakan Jalan (STA 1+500 – STA 2+000)

Setelah didapatkan nilai rekap persentase kondisi kerusaakan luasan jalan sepanjang 500 m (STA 1+500 – STA 2+000) pada perhitungan tabel 4.3 di didapatkan nilai yang paling tinggi adalah rusak luasan sebesar 4,18% yang terdapat pada STA 1+850-1+900 yang dapat dilihat pada grafik dibawah ini :

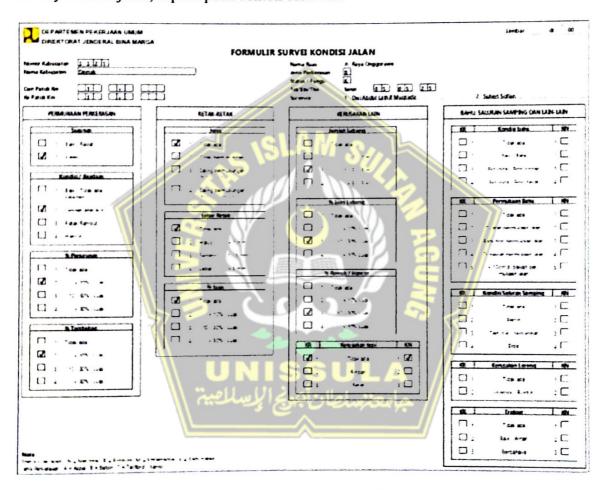
Gambar 4.27. Formulir Survei Kondisi Jalan

Adapun dari hasil perhitungan pada tabel 4.4 kemudian direkap pada formulir survey kondisi jalan, seperti pada contoh dibawah:
