**ANALISIS HASIL PENGUJIAN TAN DELTA  
STATOR GENERATOR SETELAH OVERHAUL  
MENGUNAKAN OMICRON CPC 100 DAN CP-TD1  
DI PLTU SUMBER ALAM SEKURAU TANJUNG  
SELOR**

**LAPORAN TUGAS AKHIR**

***ANALYSIS OF TAN DELTA STATOR GENERATOR  
TESTING RESULTS AFTER OVERHAUL USING OMICRON  
CPC 100 AND CP-TD1 AT PLTU SUMBER ALAM SEKURAU  
TANJUNG SELOR***

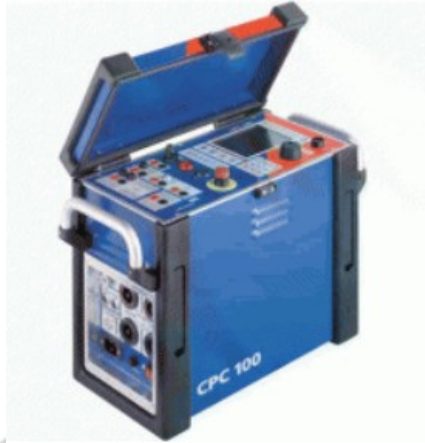
Omicron CPC 100 adalah alat uji multifungsi yang dirancang untuk melakukan berbagai pengujian pada sistem kelistrikan, termasuk pengujian Tan Delta. Perangkat ini dilengkapi dengan teknologi canggih untuk memudahkan pengukuran isolasi dengan akurasi tinggi. Alat ini dapat

mengukur Tan Delta secara langsung dan menampilkan hasilnya dalam format yang mudah dipahami.

Gambar 2. 4 Omicron CPC 100

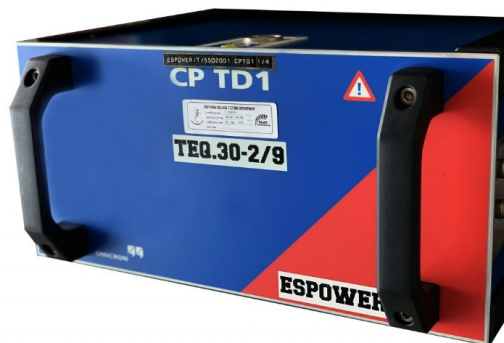
CP-TD1 adalah modul tambahan untuk Omicron CPC 100 yang secara khusus dirancang untuk pengujian Tan Delta. Modul ini menyediakan pengukuran yang akurat dan *real time*, serta fitur untuk analisis data yang mendalam. Dengan menggunakan CP-TD1, teknisi dapat melakukan pengujian Tan Delta dengan cepat dan efektif, sehingga mendukung pemeliharaan prediktif pada generator

Gambar 2. 5 Omicron CPTD 1

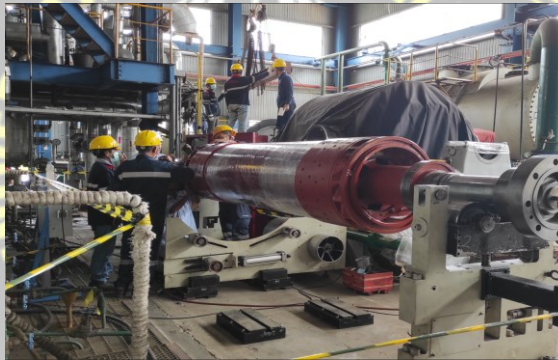
Gambar 2. 6 Overhaul Generator

Overhaul merupakan istilah yang digunakan dalam industri untuk merujuk pada proses perawatan dan perbaikan komprehensif terhadap mesin, termasuk generator. Proses ini bertujuan untuk mengembalikan performa optimal mesin setelah periode operasi tertentu. Pada generator, overhaul melibatkan pemeriksaan menyeluruh, pembersihan, penggantian komponen yang aus atau rusak, serta pengujian ulang untuk memastikan bahwa mesin siap beroperasi kembali dengan efisiensi yang maksimal. (Kartiko et al., 2023)
