**KAJIAN KELAYAKAN KOMPENSASI FINANSIAL KERUSAKAN
INFRASTRUKTUR PESISIR BERDASARKAN KEBUTUHAN
PENDUDUK DESA SRIWULAN, KECAMATAN SAYUNG**

TUGAS AKHIR

UNIVERSITAS ISLAM SULTAN AGUNG SEMARANG

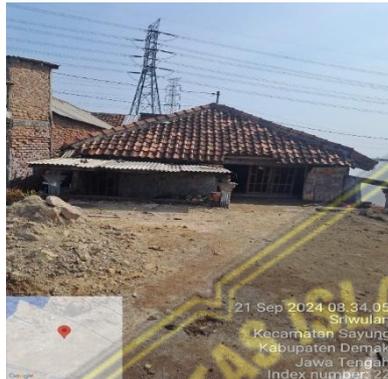
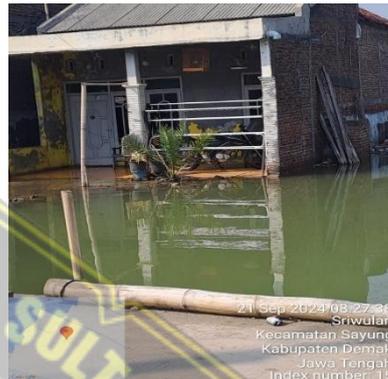
Permukiman Pondok Raden Patah I memiliki kategori permukiman layak dan tidak layak huni, untuk kondisi tempat tinggal dengan kategori tidak layak huni ini berupa tempat tinggal yang memiliki kondisi bangunan yang tidak kokoh dan tua dengan ketinggian bangunan hanya 2 - 3 meter saja, tidak hanya itu tempat tinggal yang tergolong tidak layak huni ini setiap harinya selalu tergenang banjir rob hingga kedalam rumah

Gambar 3. 7 Rumah Tidak Layak Huni PRPI

Gambar 3. 8 Rumah Tidak Layak Huni PRPI

Rata-rata bangunan tempat tinggal pada wilayah ini merupakan bangunan tempat tinggal semi permanen, dimana bangunan hanya dapat bertahan hanya beberapa tahun saja kedepannya dan harus selalu dilakukan rehabilitasi untuk memepertahankan fungsi bangunan. Rumah dengan kondisi tidak layak huni sebagian besar berlokasi pada wilayah RW 3, masyarakat yang bermukim pada lokasi ini memiliki kemampuan adaptasi yang rendah. Rata-rata masyarakat yang bermukim pada wilayah ini hanya rutin melakukan peninggian lantai tanpa melakukan rekonstruksi bangunan tempat tinggal, hal itu mengakibatkan ketinggian tempat tinggal yang semakin tenggelam atau pendek.

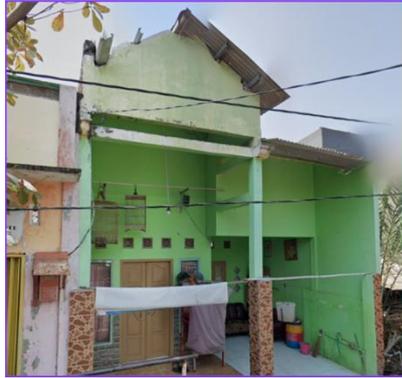
Tempat tinggal yang tergolong dalam kerusakan ringan adalah tempat tinggal yang memiliki kerusakan hanya berupa atap rumah yang bocor, dinding yang mengalami sedikit keretakan. Sebagian besar hunian pada wilayah ini mengalami kerusakan ringan. Kerusakan tersebut dapat direhabilitasi dengan biaya operasional yang rendah, serta kerusakan tersebut tidak mempengaruhi tempat tinggal tergenang banjir rob atau tidak, seperti contoh pada gambar berikut

Gambar 3. 9 Kerusakan Atap pada Tempat Tinggal

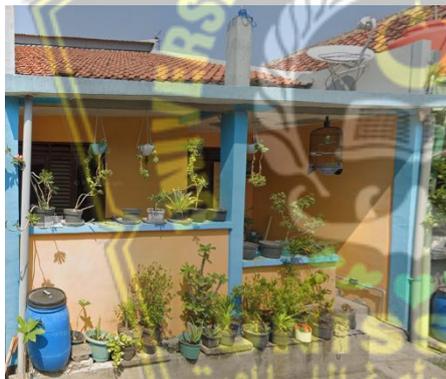
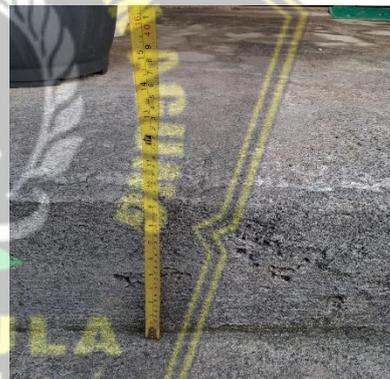
Tempat tinggal dengan kerusakan sedang pada wilayah ini ditunjukkan pada ketinggian lantai bangunan yang masih berpotensi tergenang banjir rob, ketinggian lantai berada di 20 cm diatas permukaan jalan, yang dimana jalan tersebut juga memiliki ketinggian yang rendah yakni dengan ketinggian < 20 cm dari ketinggian jalan sunan kalijaga raya sebagai akses utama. Seperti contoh pada tempat tinggal berikut yang mengalami kerusakan sedang :

Gambar 3. 11 Tempat Tinggal dengan Ketinggian Lantai 20 cm

Gambar 3. 10 Bukti Pengukuran Ketinggian Lantai Tempat Tinggal

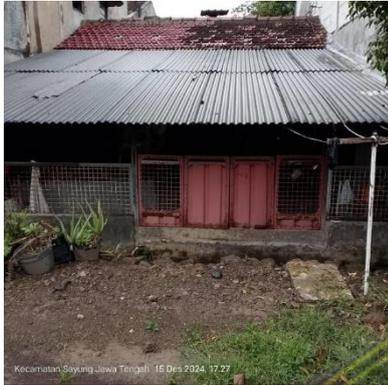
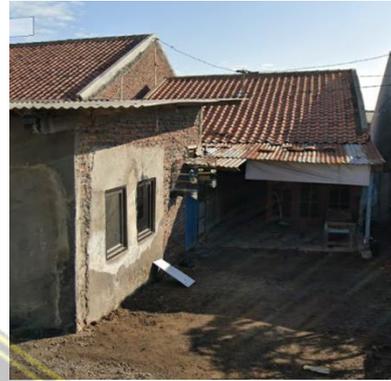
Tempat tinggal dengan kerusakan berat pada wilayah ini ditunjukkan pada rumah yang memiliki ketinggian lantai sejajar atau bahkan dibawah dari ketinggian muka jalan, hal itu sangat berpotensi tempat tinggal tergenang banjir rob hingga masuk kedalam rumah. Kerusakan berat pada wilayah ini juga terlihat pada rumah yang hanya memiliki ketinggian kurang dari 2 meter, rumah tersebut masih terdapat penghuninya, komponen pondasi tiang penyangga rumah yang kian memendek akibat peninggian lantai yang dilakukan secara terus menerus. Tidak hanya itu saja, bangunan tempat tinggal yang rata-rata memiliki kerusakan

berat juga sudah ditinggalkan oleh pemiliknya, rumah tersebut memiliki kerusakan berupa tergenang oleh banjir rob dan juga kondisi bangunan rumah sudah menunjukkan atap yang roboh dan dinding yang sudah lapuk. Berikut merupakan contoh dari tempat tinggal yang mengalami kerusakan berat :

Gambar 3.13 Rumah dengan Ketinggian Kurang dari 2 Meter

Gambar 3.12 Rumah dengan Kondisi Lantai Sejajar dengan Jalan

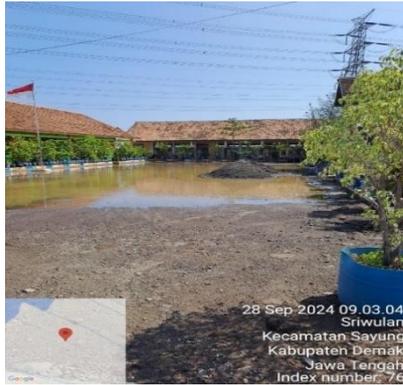
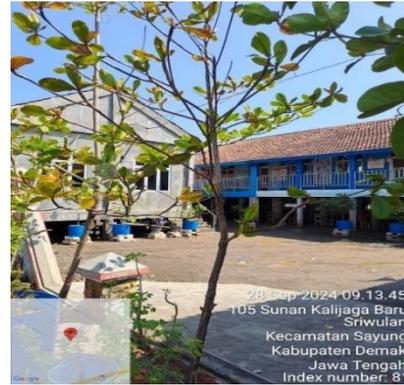
Sarana pendidikan yang berada di wilayah Pondok Raden Patah I terdiri dari jenjang TK dan SD serta terdapat TPQ baik dari negeri maupun swasta. Kondisi dari masing masing sekolah juga berbeda-beda. Terdapat sekolah yang selalu terdampak banjir rob berupa genangan air pada halaman sekolah dan juga terdapat sekolah yang tidak terdampak banjir rob.

Gambar 3. 14 SD Negeri 4 Sriwulan

Gambar 3. 15 SD Negeri 3 Sriwulan

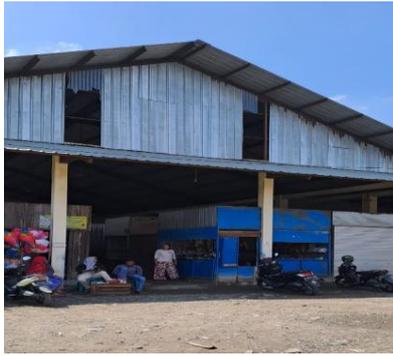
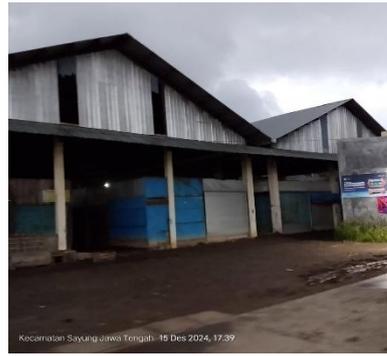
Kondisi pasar desa yakni tergolong masih kurang layak, ketinggian lantai pasar masih sejajar dengan ketinggian jalan sunan kalijaga raya atau akses utama pondok raden patah I, hal itu sangat berpotensi pasar akan tergenang apabila saat banjir rob besar datang. Seharusnya bangunan pasar dibuat lebih tinggi dari permukaan jalan untuk meminimalisir pasar tergenang banjir rob apabila terjadi banjir rob yang besar.

Gambar 3. 19 Pasar Desa Sriwulan

Gambar 3. 20 Pasar Desa Sriwulan

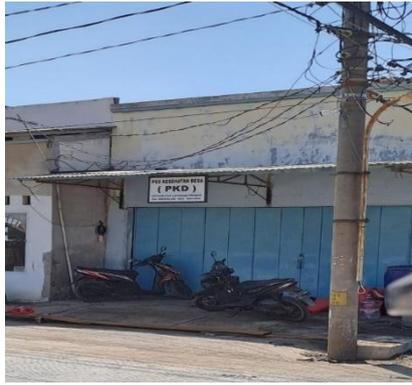
Sarana kesehatan yang dimiliki oleh Desa Sriwulan adalah sarana kesehatan berupa pos kesehatan desa (PKD) yang beroperasi dalam melayani masyarakat yang berobat. Kondisi bangunan balai kesehatan desa sriwulan tergolong kurang layak, dikarenakan ketinggian lantai bangunan sejajar dengan ketinggian jalan sunan kalijaga raya, seharusnya lantai bangunan dibuat lebih tinggi dari ketinggian jalan untuk meminimalisir tergenang banjir rob apabila banjir rob besar datang sewaktu-waktu dapat tergenang banjir rob.

Gambar 3. 23 Pos Kesehatan Desa Sriwulan

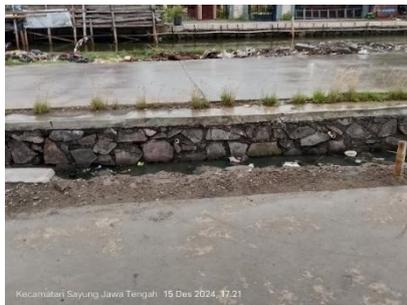
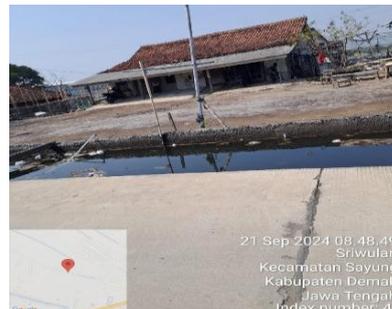
Kondisi jaringan drainase pada Pondok Raden Patah I tergolong kurang layak berfungsi, drainase tidak dapat mengalirkan air, air yang berada di dalam drainase tidak bergerak sama sekali, hal tersebut juga dapat berpotensi terjadi banjir.

Gambar 3. 26 Jaringan Drainase RW 1

Gambar 3. 27 Jaringan Drainase RW 2

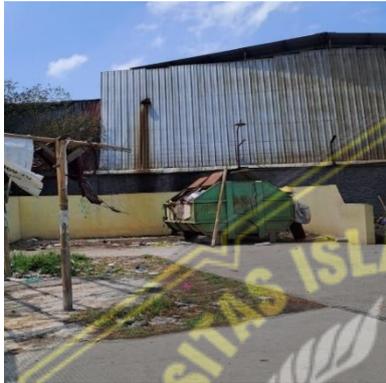
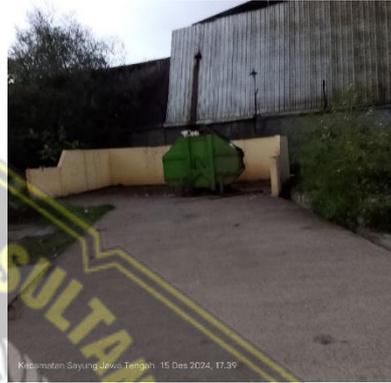
Jaringan persampahan Pondok Raden Patah I berlokasi didekat pasar desa. Kondisi jaringan persampahan kurang layak, hal tersebut ditunjukkan dengan bangunan TPS hanya berupa dinding pembatas yang berukuran 27 m² tanpa adanya pondasi setingkat lebih tinggi dari jalan sunan kalijaga raya, kondisi tersebut dangat kurang layak, dikarenakan apabila banjir rob yang terjadi adalah banjir rob yang besar maka sampah-sampah yang berada di lokasi akan berpotensi ikut menggenangi daerah permukiman sekitar.

Gambar 3. 29 Kondisi TPS Pondok Raden Patah I

Gambar 3. 28 Kondisi TPS Pondok Raden Patah I

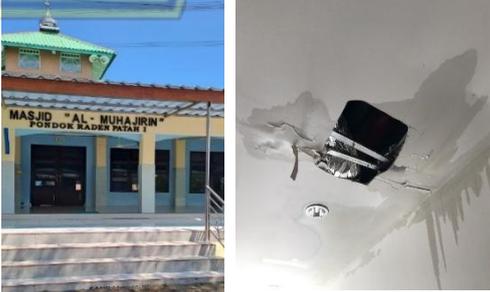
Tabel 3. 3 Tabel Kerusakan Ringan Sarana Prasarana Pondok Raden Patah I

| Sarana Pendidikan | Sarana Peribadatan |
|--|--|
| <ul style="list-style-type: none"> • Atap sekolah yang mengalami sedikit kebocoran • Halaman sekolah yang masih tergenang banjir rob | <ul style="list-style-type: none"> • Kerusakan pada dinding bangunan yang retak • Atap masjid yang mengalami sedikit kebocoran |

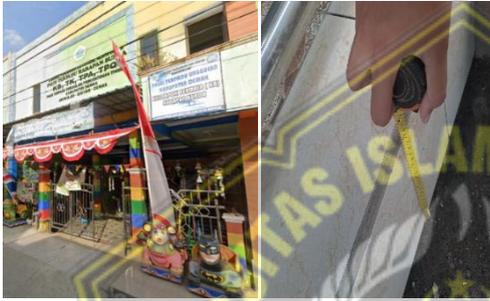
| Sarana Pendidikan | Sarana Peribadatan |
|--|---|
| <ul style="list-style-type: none"> • Kerusakan pada dinding bangunan yang retak • Warna cat bangunan yang sudah memudar • Ketinggian lantai bangunan hanya 20 cm diatas permukaan jalan | <ul style="list-style-type: none"> • Atap masjid yang mengalami sedikit kebocoran • Ketinggian lantai bangunan hampir sejajar dengan ketinggian jalan yakni hanya 16 cm |

Kerusakan sedang yang dialami oleh sebagian sarana pasarana Pondok Raden Patah I masih dapat dilakukan rehabilitasi dengan sedikit melakukan rekonstruksi bangunan untuk mempertahankan fungsi bangunan.

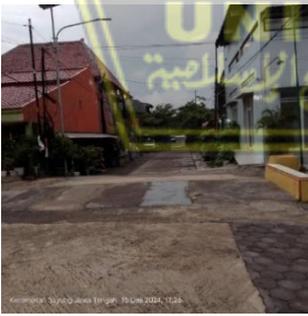
| Sarana Pendidikan | Sarana Peribadatan |
|--|---|
| <ul style="list-style-type: none"> • Ketinggian jalan lingkungan yang masih rendah dari ketinggian jalan utama sunan kalijaga raya | <ul style="list-style-type: none"> • Kondisi drainase yang kurang berfungsi serta kedalaman drainase yang masih kurang |

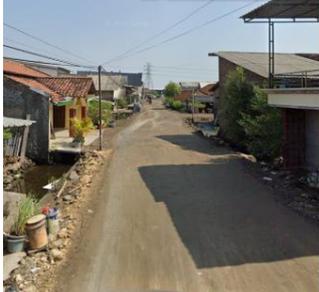
| Sarana Pendidikan | Sarana Perekonomian |
|--|--|
| <ul style="list-style-type: none"> • Perkerasan jalan utama yang menghubungkan Pondok Raden Patah I , II dan III masih berupa makadam | <ul style="list-style-type: none"> • Jaringan drainase yang tidak dapat mengalir dan memiliki kondisi yang kumuh |

Kerusakan berat pada utilitas tersebut harus dilakukan rekonstruksi bangunan guna meminimalisir dampak banjir rob yang dapat terjadi seaktu-waktu. Biaya operasional dalam melakukan rekonstruksi tergolong memakan biaya yang cukup banyak.

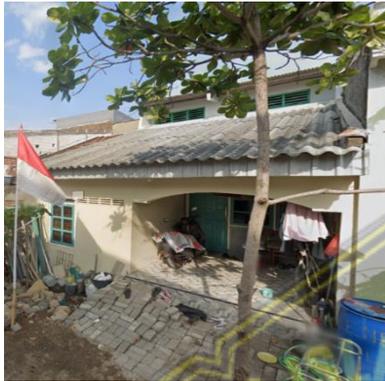
Pondok Raden Patah II merupakan permukiman yang langsung berbatasan dengan laut, kondisi bangunan yang terus menerus terdampak banjir rob dapat menurunkan fungsi dan kualitas bangunan sehingga bangunan tersebut menjadi tidak layak untuk dijadikan tempat tinggal atau hunian. Tempat tinggal dengan kategori tidak layak huni ditunjukkan pada kondisi bangunan yang memiliki ketinggian lantai dibawah standar ketinggian jalan, beserta terdapat kerusakan

Gambar 3. 34 Rumah Tidak Layak Huni Pondok Raden Patah II

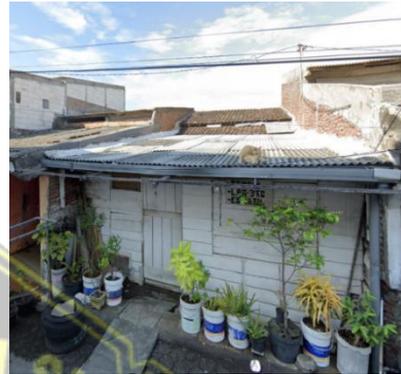
Gambar 3. 35 Rumah Tidak Layak Huni Pondok Raden Patah II

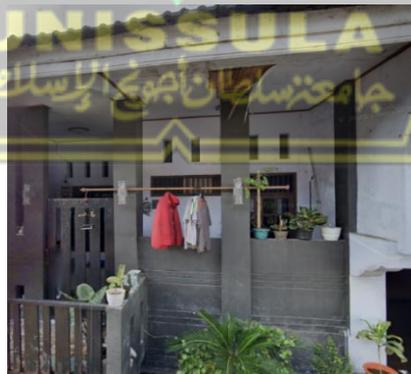
Tempat tinggal yang tergolong dalam kerusakan ringan adalah tempat tinggal yang memiliki kerusakan hanya berupa atap rumah yang bocor, dinding yang mengalami sedikit keretakan.

Gambar 3. 36 Tempat Tinggal dengan Langit Langit yang Rusak

Kerusakan tersebut dapat direhabilitasi dengan biaya operasional yang rendah, serta kerusakan tersebut tidak mempengaruhi tempat tinggal tergenang banjir rob atau tidak. Tempat tinggal dengan kerusakan ringan tergolong tempat tinggal

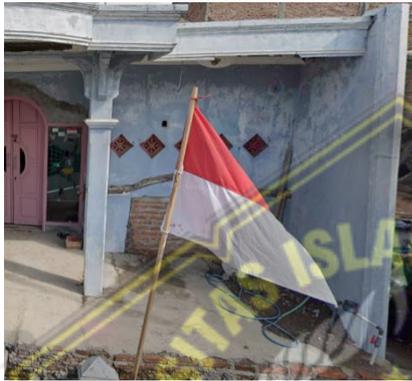
Sebagian besar permukiman yang berada di Pondok Raden Patah II mengalami kerusakan sedang. Tempat tinggal dengan kerusakan sedang pada wilayah ini ditunjukkan pada kerusakan dinding yang retak yang dapat menyebabkan air banjir rob meresap masuk kedalam rumah, atap rumah yang bocor, konstruksi bangunan yang sudah mulai lapuk.

Gambar 3. 38 Rumah dengan Kondisi Dinding Retak dan Lantai yang Sejajar dengan Jalan

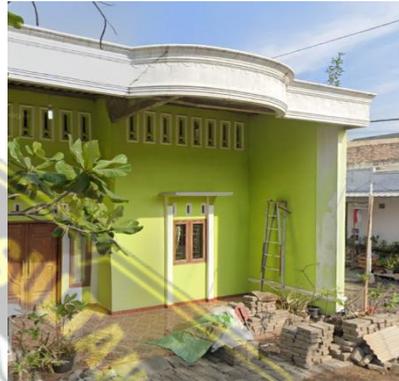
Gambar 3. 37 Rumah dengan Ketinggian Lantai 10 cm Diatas Ketinggian Muka Jalan

Selain itu kerusakan juga terlihat pada Selain itu kerusakan sedang juga ditunjukkan pada tempat tinggal yang memiliki ketinggian lantai hanya 10 cm – 20 cm dari standar ketinggian jalan. Tempat tinggal yang mengalami kerusakan sedang dapat berpotensi tergenang banjir rob.

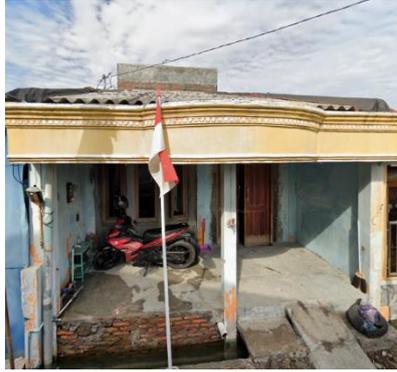
Rata-rata hunian dengan kerusakan berat pada Pondok Raden Patah II pada setiap gang atau kampung paling tidak terdapat 1-3 hunian. Tempat tinggal dengan kerusakan berat pada wilayah ini ditunjukkan pada rumah yang memiliki ketinggian lantai sejajar atau bahkan dibawah dari ketinggian standar jalan, hal itu sangat berpotensi tempat tinggal tergenang banjir rob hingga masuk kedalam rumah. Kerusakan berat pada wilayah ini juga terlihat pada rumah yang hanya memiliki ketinggian kurang dari 2 meter, rumah tersebut masih terdapat penghuninya, komponen pondasi tiang penyangga rumah yang kian memendek akibat peninggian lantai yang dilakukan secara terus menerus.

Gambar 3. 39 Tempat Tinggal dengan Ketinggian Bangunan Rendah

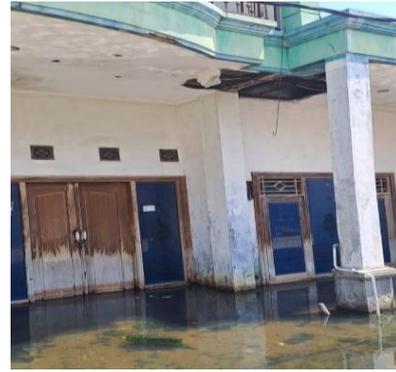
Gambar 3. 40 Tempat Tinggal yang Sudah DiTinggalkan

Tidak hanya itu saja, bangunan tempat tinggal yang rata-rata memiliki kerusakan berat juga sudah ditinggalkan oleh pemiliknya, rumah tersebut memiliki kerusakan berupa tergenang oleh banjir rob dan juga kondisi bangunan rumah sudah menunjukkan atap yang roboh dan dinding yang sudah lapuk.

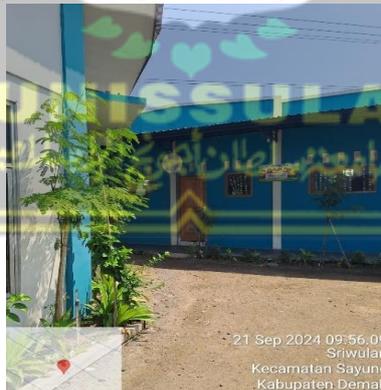
Sarana pendidikan yang berada di Pondok Raden Patah II yakni berupa TPQ. Lokasi TPQ berada pada ujung jalan yang berbatasan langsung dengan laut, hal itu sangat berpotensi TPQ terdampak banjir rob setiap harinya. Kondisi bangunan TPQ juga terlihat bangunan tidak memiliki ketinggian muka lantai atau sejajar dengan jalan yang berpotensi tergenang banjir rob setiap harinya.

Gambar 3. 41 TPQ Pondok Raden Patah II

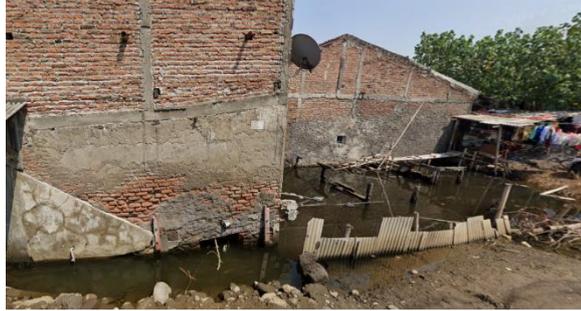
Jaringan drainase pada wilayah ini sebagian besar tidak berfungsi dengan baik, kondisi drainase yang tidak dapat mengalirkan air membuat drainase setiap harinya selalu tergenang oleh air bahkan hingga meluap ke muka jalan.

Gambar 3. 46 Jaringan Drainase Sepanjang Jalan Utama Pondok Raden Patah II

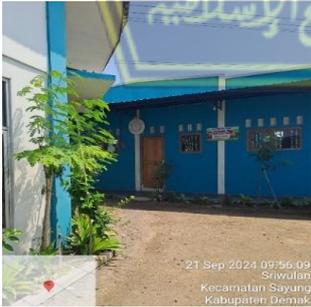
| Sarana Pendidikan | Sarana Peribadatan |
|---|---|
| <ul style="list-style-type: none"> • Ketinggian lantai sejajar dengan ketinggian muka jalan • Selalu tergenang banjir rob | <ul style="list-style-type: none"> • Ketinggian lantai sejajar dengan ketinggian muka jalan • Selalu tergenang banjir rob |

Biaya operasional rehabilitasi maupun rekonstruksi utilitas yang memiliki kerusakan berat yakni berasal dari dana anggaran desa dan dana iuran masyarakat. Kerusakan berat terbanyak dialami oleh jaringan jalan kampung yang terlihat memiliki ketinggian yang masih dibawah dari ketinggian jalan utama serta masih menggunakan perkerasan berupa makadam, hal itu sangat mempengaruhi aktivitas masyarakat dalam melakukan mobilitas pada setiap harinya.

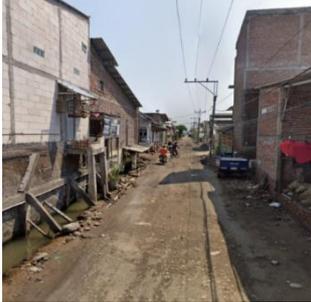
| <ul style="list-style-type: none"> • Jalan utama masih menggunakan perkerasan makadam • Terdampak banjir rob setiap harinya | <ul style="list-style-type: none"> • Drainase tidak dapat berfungsi dengan baik • Drainase air yang tidak memiliki ujung pembuangan |

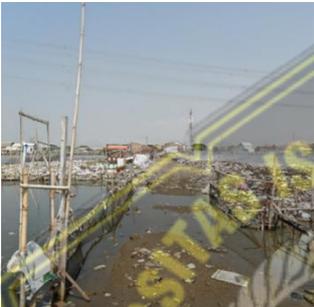
| | <ul style="list-style-type: none"> • Berdiri diatas lahan perairan laut • Sampah yang terus menumpuk • Pengelolaan sampah yang kurang • Mencemari lingkungan |

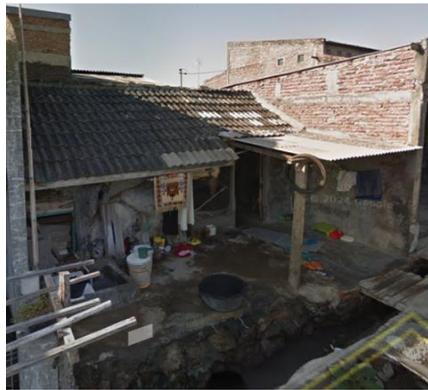
Sebagian besar rumah yang berada di Pondok Raden Patah III merupakan tempat tinggal yang tidak layak huni, lokasi yang selalu tergenang banjir rob setiap harinya menyebabkan konstruksi bangunan tempat tinggal menjadi lemah. Kondisi bangunan tempat tinggal pada wilayah ini memiliki ketinggian lantai sejajar dengan ketinggian muka jalan, bahkan juga berada di bawah ketinggian muka jalan, tidak hanya itu saja, pola permukiman pada wilayah ini juga kurang tertata kondisi rumah yang berdempet-dempetan dan rata-rata hanya memiliki luas 36 meter persegi, mengakibatkan banjir rob dapat masuk kedalam rumah dan menggenangi isi atau perabotan rumah. Masyarakat yang tinggal pada wilayah ini setia harinya selalu waspada, karena banjir rob dapat datang kapan saja dengan

Gambar 3. 54 Rumah Tidak Layak Huni Pondok Raden Patah III

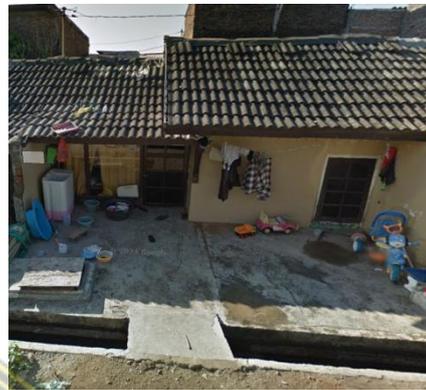
Gambar 3. 53 Rumah Tidak Layak Huni Pondok Raden Patah III

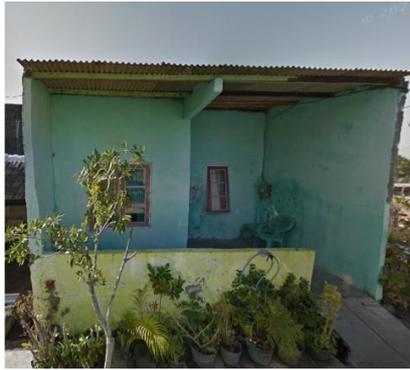
Kerusakan sedang tempat tinggal pada wilayah Pondok Raden Patah III ditunjukkan dengan tempat tinggal yang memiliki lantai bangunan dengan ketinggian 40 cm juga ditunjukkan pada kondisi konstruksi bangunan yang terlihat rapuh. Rumah dengan ketinggian tersebut masih dapat berpotensi tergenang banjir rob, dikarenakan kawasan Pondok Raden Patah III merupakan kawasan yang sudah tidak layak huni dikarenakan kawasan ini pada setiap tahunnya semakin tenggelam akibat adanya penurunan muka tanah dan mengakibatkan banjir rob yang menggenangi kawasan tersebut memiliki ketinggian yang diatas rata-rata tidak hanya itu, banjir rob pada kawasan ini terjadi pada setiap harinya, yakni pada pagi dan sore hari.

Gambar 3. 56 Rumah dengan Ketinggian Lantai 40 cm dari Muka Jalan

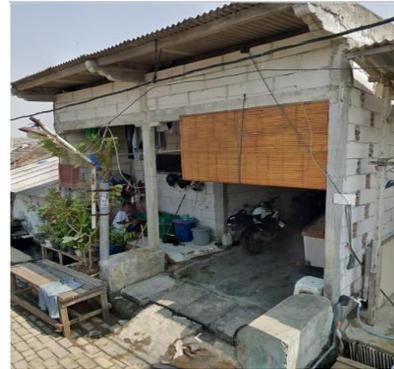
Gambar 3. 55 Rumah dengan Ketinggian Lantai 25 cm dari Muka Jalan

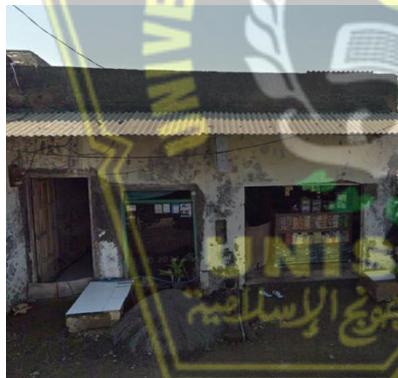
Sebagian besar tempat tinggal pada wilayah ini mengalami kerusakan berat, rata-rata hunian memiliki ketinggian lantai dibawah ketinggian muka jalan dan memiliki konstruksi bangunan yang lemah. Pada wilayah ini juga banyak ditemukan hunian yang sudah ditinggalkan oleh pemiliknya, bahkan 1 gang atau kampung saja bisa terdiri dari 15 – 20 rumah yang terbengkalai. Selain itu ketinggian rumah pada wilayah ini rata-rata memiliki ketinggian 2 meter, komponen pondasi tiang penyangga rumah yang kian memendek akibat peninggian lantai yang dilakukan secara terus menerus.

Gambar 3. 57 Rumah dengan Kerusakan Berat Pondok Raden Patah III

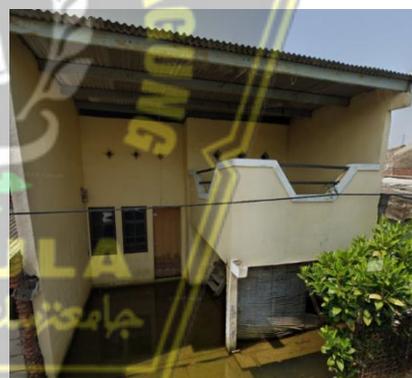
Gambar 3. 58 Rumah yang Sudah Ditinggalkan oleh Pemilik

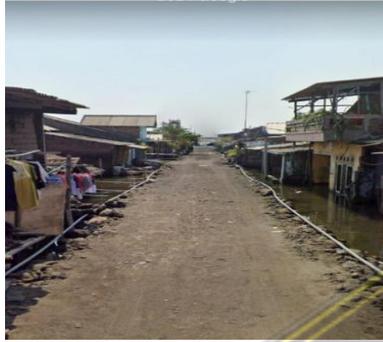
Jalan utama yang menjadi akses utama menuju Pondok Raden Patah III selalu tergenang banjir rob, hal itu dikarenakan ketinggian jalan yang sejajar dengan laut. Tidak hanya itu saja, kondisi jalan lingkungan pada wilayah ini sebagian besar juga masi menggunakan perkerasan makadam.

Gambar 3. 63 Jalan Lingkungan Pondok Raden Patah III

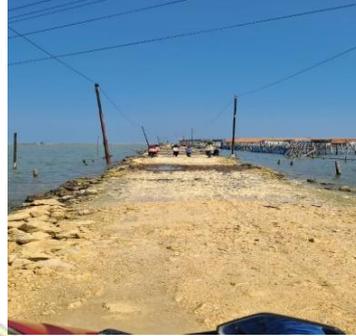
Gambar 3. 62 Jalan Utama Pondok Raden Patah III

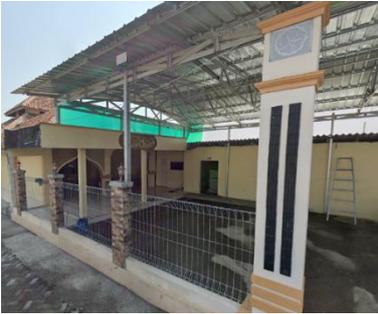
Tabel 3. 8 Kerusakan Sedang Pondok Raden Patah III

| Sarana Peribadatan |
|---|
| <ul style="list-style-type: none"> • Memiliki ketinggian pembatas pondasi bangunan hanya 30 cm • Atap masjid mengalami sedikit kebocoran • Berpotensi tergenang banjir rob |

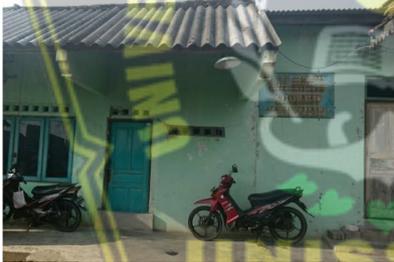
Tabel 3. 9 Kerusakan Berat Sarana Prasarana Pondok Raden Patah III

| Sarana Pendidikan | Jaringan Jalan |
|---|--|
| <ul style="list-style-type: none"> • Kondisi lantai yang sejajar dengan muka jalan, hal tersebut sangat berpotensi tergenang banjir rob • Bangunan yang sudah tidak pernah direhabilitasi | <ul style="list-style-type: none"> • Ketinggian jalan utama sejajar dengan laut • Perkerasan jalan masih berupa makadam • Tergenang banjir rob setiap hari |

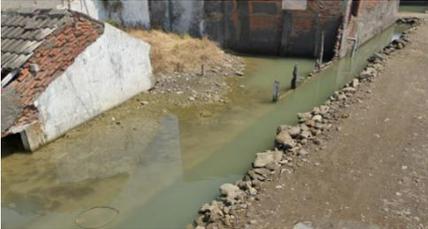
| Sarana Pendidikan | Jaringan Jalan |
|---|--|
| Jaringan Drainase | |

| Sarana Pendidikan | Jaringan Jalan |
|---|--|
| | <ul style="list-style-type: none"> • Drainase tidak dapat mengalirkan air • Drainase seringkali meluap • Terdapat drainase yang tidak memiliki ujung pembuangan |

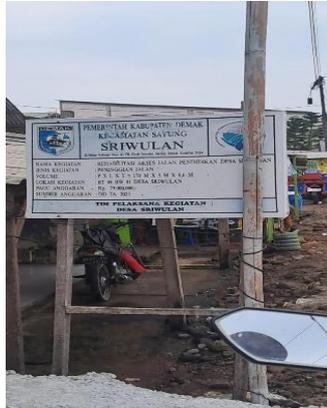
Gambar 3. 68 Kompensasi Peninggian Akses Pendidikan

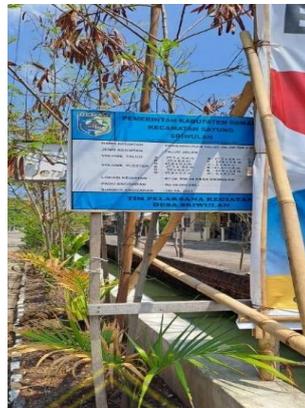
Gambar 3. 67 Kompensasi Rehabilitasi Talud

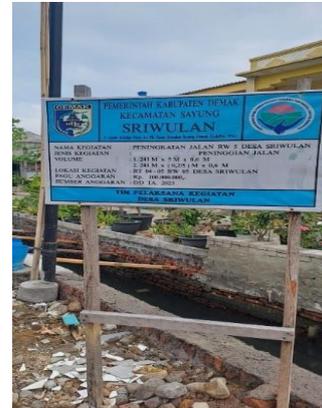
Gambar 3. 66 Kompensasi Peninggian Jalan RW 5

Menurut wawancara yang sudah peneliti lakukan berupa bukti catatan ungkapan salah satu staff Balai Desa Sriwulan, anggaran untuk pemeliharaan sarana prasarana desa hanya tersedia untuk pemeliharaan akses jalan utama, talud dan pengelolaan sampah, dana tersebut berasal dari anggaran dana desa dan iuran masyarakat. Sedangkan untuk pemeliharaan baik rehabilitasi maupun renovasi sarana pendidikan, peribadatan, akses jalan kampung atau gang menggunakan dana proposal yang diajukan pelayanan terkait kepada dinas pemerintah kabupaten serta dana iuran masyarakat. Untuk aspek sarana pendidikan dan pemeliharaan air bersih dana yang digunakan berasal dari dinas yang bersangkutan. Sedangkan untuk aspek akses jalan kampung atau gang dan sarana peribadatan rata-rata menggunakan dana iuran masyarakat, dana iuran dapat berupa material maupun jimpitan. Pada akhir tahun 2024 ini anggaran dana desa dialokasikan untuk merehabilitasi akses jalan utama yakni Sunan Kalijaga Raya, jalan tersebut ditinggikan setinggi 30 cm dengan perkerasan beton, akses jalan

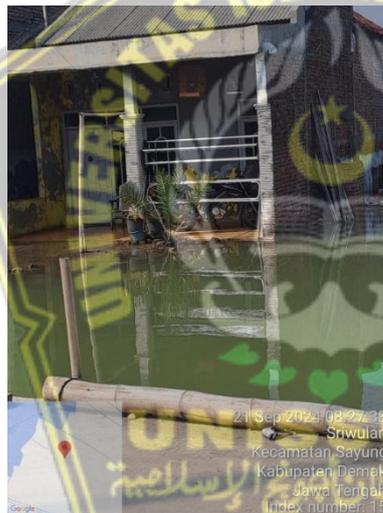
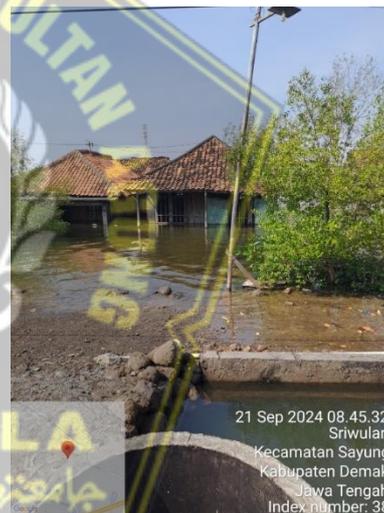
Dampak banjir rob yang terjadi dalam jangka waktu yang panjang menyebabkan bangunan infrastruktur termasuk tempat tinggal mengalami kerusakan yang serius hingga menyebabkan rumah tersebut sudah tidak layak dihuni dikarenakan kondisi fisiknya yang sudah tergenang air laut bahkan sudah menyatu dengan air laut, jumlah rumah yang berada dalam kategori rumah tenggelam atau rumah dengan skala kondisi sangat tidak layak huni ini berjumlah 113 titik tempat tinggal. 113 hunian tenggelam pada wilayah ini sebagian besar sudah ditinggalkan oleh pemiliknya dan bangunannya ditinggalkan begitu saja, akan tetapi juga masih terdapat tempat tinggal yang masih ditinggali oleh masyarakat, hal itu dikarenakan tingkat ketidakmampuan masyarakat dalam melakukan adaptasi fisik yakni berupa rehabilitasi dan rekonstruksi tempat tinggal. Berikut merupakan contoh tempat tinggal dengan kategori rumah tenggelam :

Gambar 4. 3 Rumah yang Sudah Menyatu dengan Laut

Gambar 4. 2 Rumah yang Sudah Menyatu dengan Laut

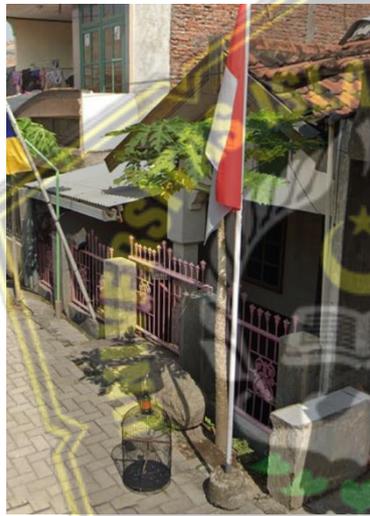
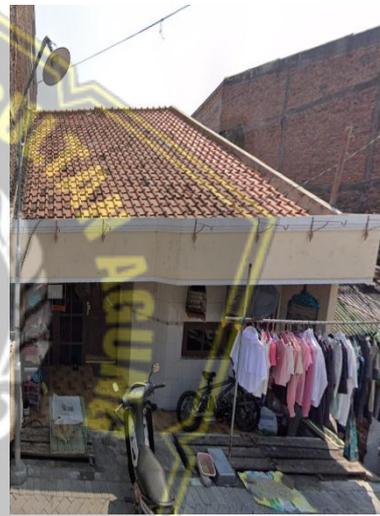
Masyarakat yang tidak mampu melakukan rehabilitasi secara rutin untuk mengikuti ketinggian muka jalan menyebabkan ketinggian muka lantai bangunan tempat tinggal berada di bawah ketinggian muka jalan, hal itu berdampak langsung pada bangunan tempat tinggal yakni ketika banjir rob datang maka tempat tinggal akan sepenuhnya tergenang oleh banjir rob hingga masuk ke bagian dalam rumah dan sulit untuk mengeluarkan genangan air tersebut. Rumah dengan kategori lantai tenggelam banyak dijumpai pada setiap gang atau kampung di Desa Sriwulan, jumlah rumah yang berada dalam kategori rumah lantai tenggelam atau rumah dengan skala kondisi tidak layak huni ini berjumlah 195 titik tempat tinggal. Berikut merupakan contoh tempat tinggal dengan kategori rumah lantai tenggelam :

Gambar 4. 5 Rumah dengan Kondisi Ketinggian Permukaan Lantai dibawah Ketinggian Muka Jalan

Gambar 4. 6 Rumah dengan Kondisi Ketinggian Permukaan Lantai dibawah Ketinggian Muka Jalan

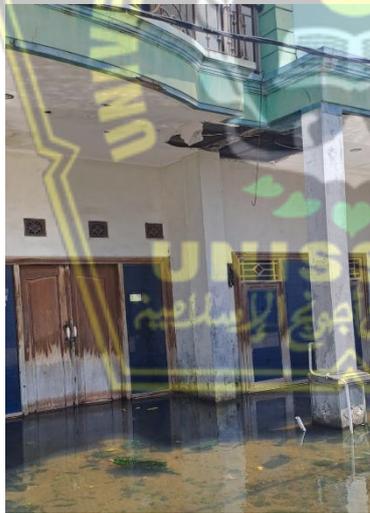
Wilayah Pondok Raden Patah II adalah wilayah yang sebagian besar memiliki kondisi tempat tinggal yang kurang layak huni, selain itu juga banyak dijumpai rumah yang tenggelam atau sudah tidak layak huni dan ditinggalkan oleh pemiliknya, rumah-rumah tersebut mudah dijumpai pada setiap gang, rata-rata setiap yang memiliki 10 – 15 unit tempat tinggal yang tenggelam maupun mengalami kerusakan berat sehingga menjadi bangunan terbengkalai. Mengingat wilayah ini memiliki potensi yang sangat besar terdampak genangan banjir rob pada setiap hari, masyarakat harus dipaksa untuk mampu melakukan rehabilitasi maupun rekonstruksi agar dapat bertahan hidup pada wilayah tersebut. Sebanyak 142 unit tempat tinggal pada wilayah ini sudah menjadi bangunan yang abadi tergenang air laut, unit tersebut bisa berupa bangunan yang masih kokoh hingga bangunan yang hanya kerangka pondasinya saja, serta sebagian besar tempat tinggal tersebut sudah tidak berpenghuni. Berikut merupakan contoh tempat tinggal dengan kategori rumah tenggelam :

**Gambar 4. 9 Rumah Terbengkalai
Terkena Banjir Rob**
