# **ANALYSIS PENENTUAN KELAYAKAN ISOLATOR LAPISAN ZINC SLEEVE PADA MENARA SUTT 150 KV TERHADAP ARUS BOCOR**

## **TUGAS AKHIR**

# **ANALYSIS OF DETERMINING THE FEASIBILITY OF ZINC SLEEVE COATED INSULATORS ON 150 KV TOWERS AGAINST LEAKAGE CURRENT**

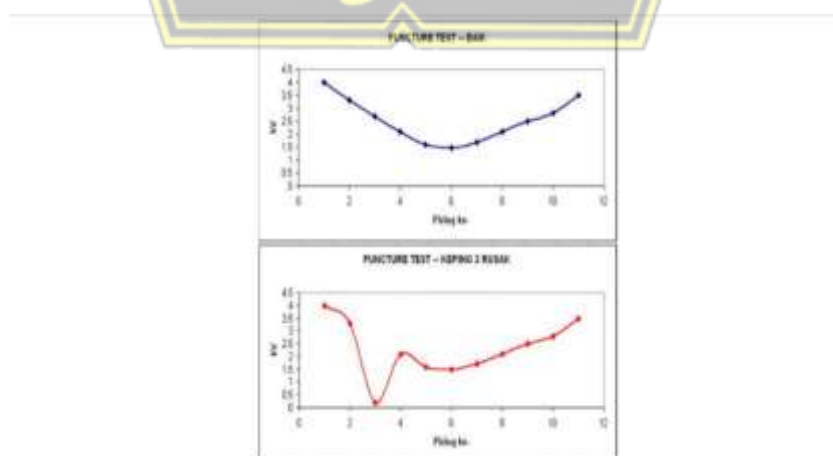
Evaluasi terhadap pengujian ini adalah dengan melihat kurva distribusi potensial antar keping insulator. Insulator rusak (breakdown) akan ditunjukkan dengan nilai tegangan keping insulator yang mengalami penurunan dibandingkan nilai tegangan keping insulator yang lain dalam satu renceng. Gambar di atas menunjukkan hasil ukur masing-masing keping insulator dalam satu renceng dalam kondisi normal, sedangkan gambar kedua menunjukkan hasil ukur pada keping nomor 3 mengalami kerusakan (breakdown). Dalam kegiatan Pemeliharaan SUTT/ SUTET, selain untuk mengetahui kondisi insulator, hasil pengujian kebocoran insulator (puncture test) juga digunakan sebagai standar untuk menentukan apakah suatu pekerjaan pemeliharaan insulator secara bertegangan (On line) dapat dilakukan atau tidak. Bila hasil ukur kebocoran insulator menunjukkan bahwa lebih dari 50% + 1 jumlah insulator dalam satu renceng tidak sesuai standar, maka pekerjaan pemeliharaan insulator harus dilaksanakan secara tidak bertegangan (Off line) seperti gambar 2.2 dibawah

*Gambar 2 2 Hasil Pengujian Puncture Isolator[6]*

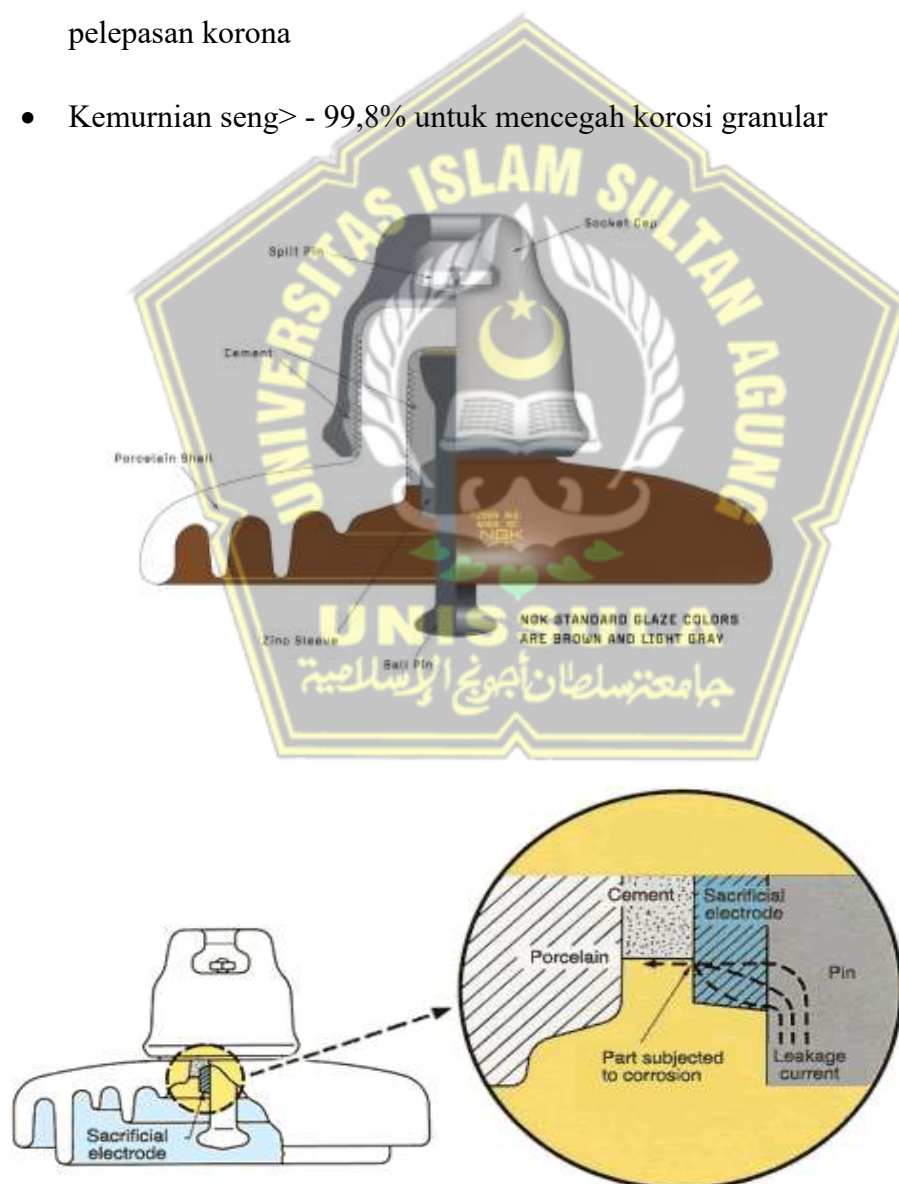
**Insulator dengan zinc sleeve** Insulator yang dilengkapi dengan lengan seng pelindung untuk mengatasi kerusakan sisi ball isolator karena korosi. Zinc sleeve merupakan lapisan seng tambahan pada isolator yang berfungsi sebagai pengaman tambahan isolator dari korosi. Adapun kelebihan zinc sleeve pada isolator ialah[7] :

Gambar 2 6 Isolator dengan Lapisan zinc sleeve[8]

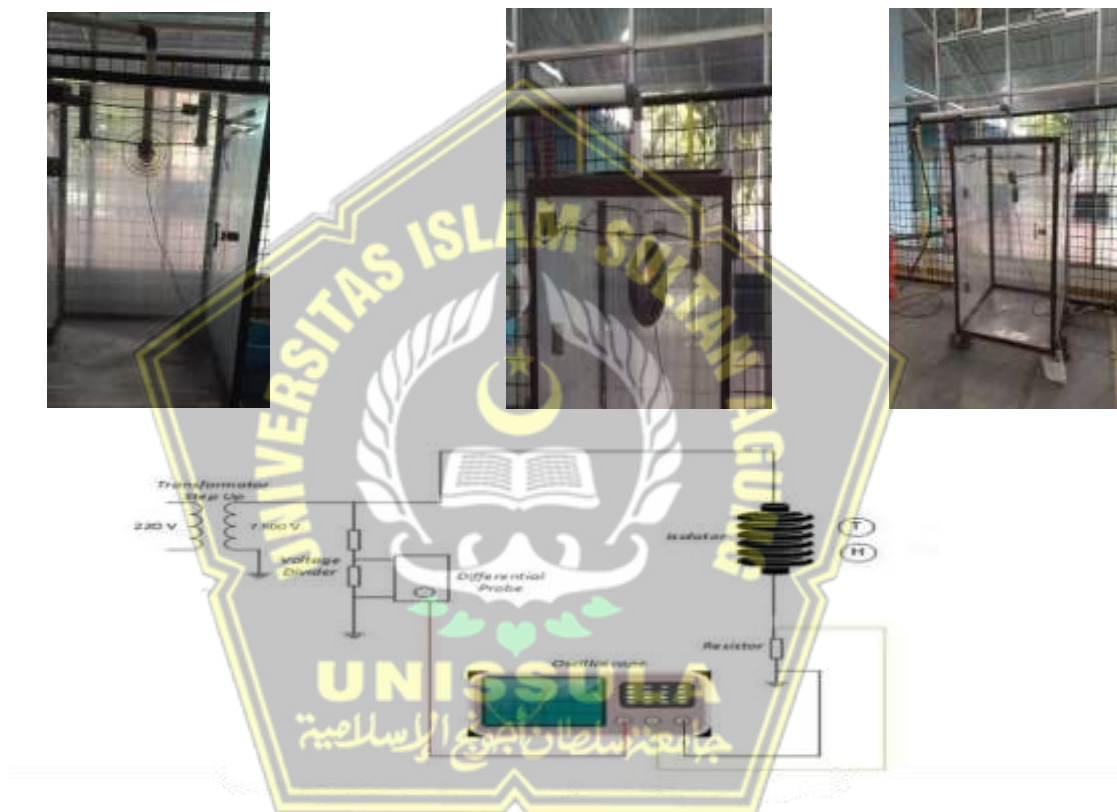
Model Penelitian untuk tugas akhir ini dengan melakukan pengujian arus bocor, pengujian dilakukan di ruang operasi dengan aplikasi kabut dan polutan yang diaplikasikan pada permukaan isolator. Pengujian dengan metode step-up tegangan dari 10 hingga 40 kV tegangan AC 50 Hz dengan kenaikan 10 kV.

*Gambar 3 1 Kondisi Pengujian Kelayakan Isolator*
