**ANALYSIS PENENTUAN KELAYAKAN ISOLATOR LAPISAN ZINC  
SLEEVE PADA MENARA SUTT 150 KV TERHADAP ARUS BOCOR**

**TUGAS AKHIR**

Sebagai salah satu syarat untuk memperoleh gelar S1 Pada Program Studi Teknik Elektro  
Universitas Islam Sultan Agung Semarang

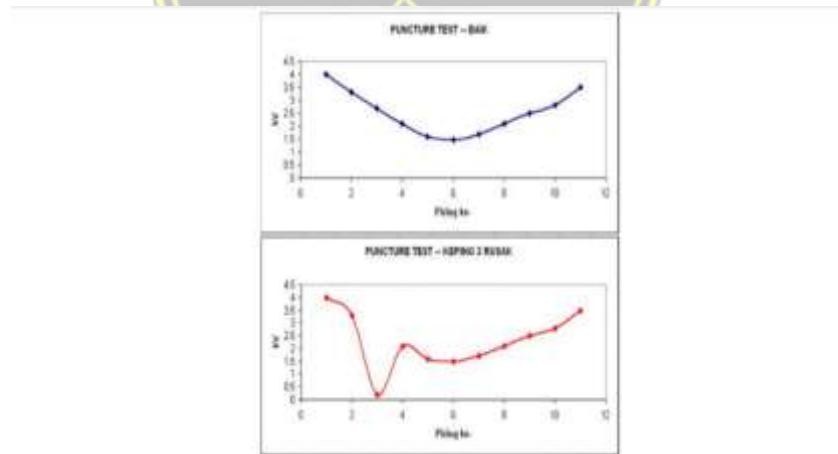
*Gambar 2 2 Hasil Pengujian Puncture Isolator[6]*

Evaluasi terhadap pengujian ini adalah dengan melihat kurva distribusi potensial antar keping insulator. Insulator rusak (breakdown) akan ditunjukkan dengan nilai tegangan keping insulator yang mengalami penurunan dibandingkan nilai tegangan keping insulator yang lain dalam satu renceng. Gambar di atas menunjukkan hasil ukur masing-masing keping insulator dalam satu renceng dalam kondisi normal, sedangkan gambar kedua menunjukkan hasil ukur pada keping nomor 3 mengalami kerusakan (breakdown). Dalam kegiatan Pemeliharaan SUTT/ SUTET, selain untuk mengetahui kondisi insulator, hasil pengujian kebocoran insulator (puncture test) juga digunakan sebagai standar untuk menentukan apakah suatu pekerjaan pemeliharaan insulator secara bertegangan (On line) dapat dilakukan atau tidak. Bila hasil ukur kebocoran insulator menunjukkan bahwa lebih dari  $50\% + 1$  jumlah insulator dalam satu renceng tidak sesuai standar, maka pekerjaan pemeliharaan insulator harus dilaksanakan secara tidak bertegangan (Off line) seperti gambar 2.2 dibawah

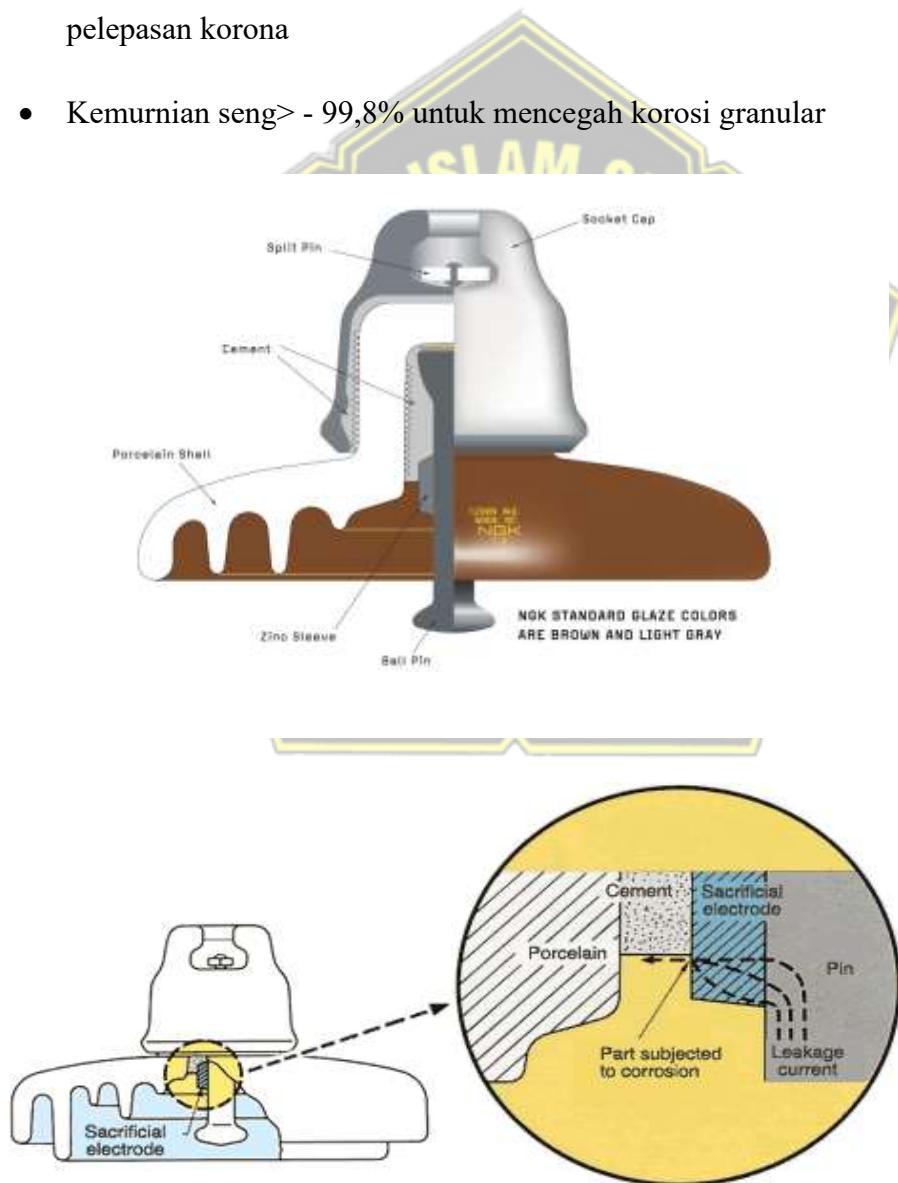
Gambar 2 6 Isolator dengan Lapisan zinc sleeve[8]

**Insulator dengan zinc sleeve** Insulator yang dilengkapi dengan lengan seng pelindung untuk mengatasi kerusakan sisi ball isolator karena korosi. Zinc sleeve merupakan lapisan seng tambahan pada isolator yang berfungsi sebagai pengaman tambahan isolator dari korosi. Adapun kelebihan zinc sleeve pada isolator ialah[7] :

- Memiliki lapisan Galvanis positif
- Perbedaan potensial yang besar dari zat besi
- Elektroda pengotor pada batas semen
- Area lengan berikat: Min. 80% area antarmuka lengan / pin untuk mencegah pelepasan korona
- Kemurnian seng > - 99,8% untuk mencegah korosi granular

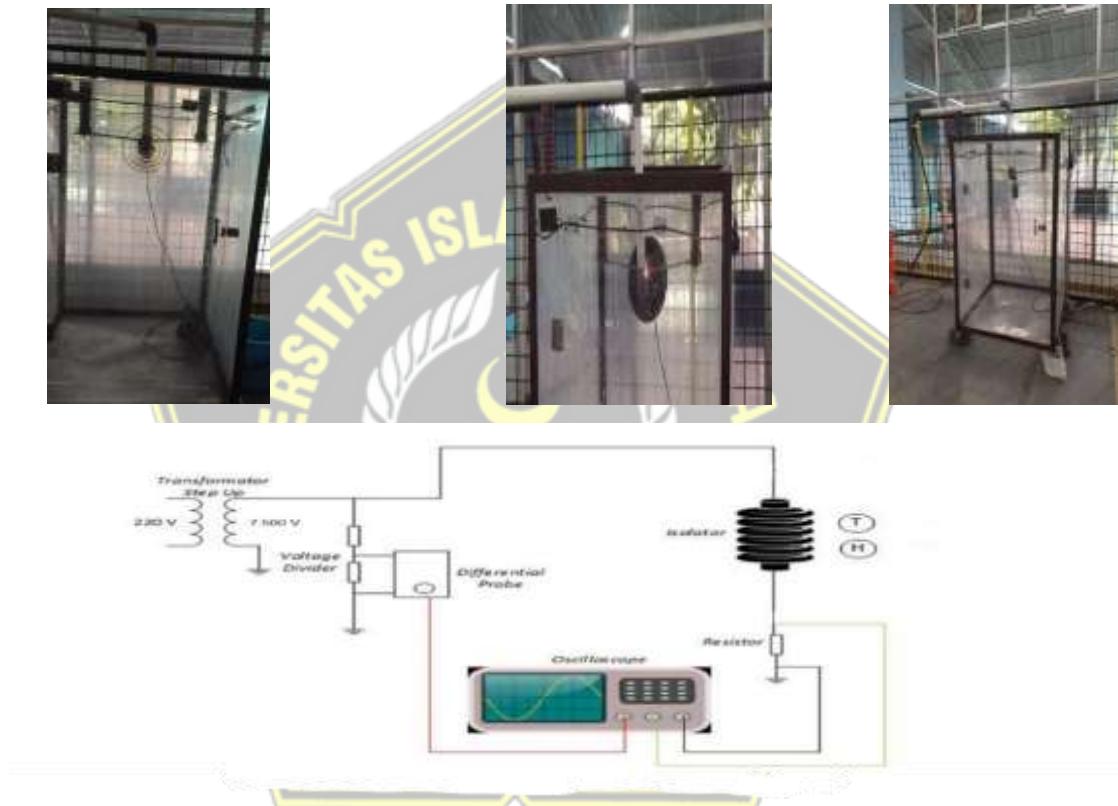
Gambar 3.1 Kondisi Pengujian Kelayakan Isolator

Model Penelitian untuk tugas akhir ini dengan melakukan pengujian arus bocor, pengujian dilakukan di ruang operasi dengan aplikasi kabut dan polutan yang diaplikasikan pada permukaan isolator. Pengujian dengan metode step-up tegangan dari 10 hingga 40 kV tegangan AC 50 Hz dengan kenaikan 10 kV.
