Berdasarkan kejadian tersebut maka tujuan penelitian ini adalah untuk mengetahui seberapa jauh pengaruh beban berlebih (*overload*) terhadap umur rencana jalan pada perkerasan sehingga besarnya pengaruh kelebihan muatan kendaraan yang melintasi ruas jalan tersebut dapat diketahui. Selain itu penelitian ini juga untuk mengetahui seberapa besar faktor rusak (*damage factor*) yang diakibatkan *overloading* kendaraan

## **1.2 RUMUSAN MASALAH.**

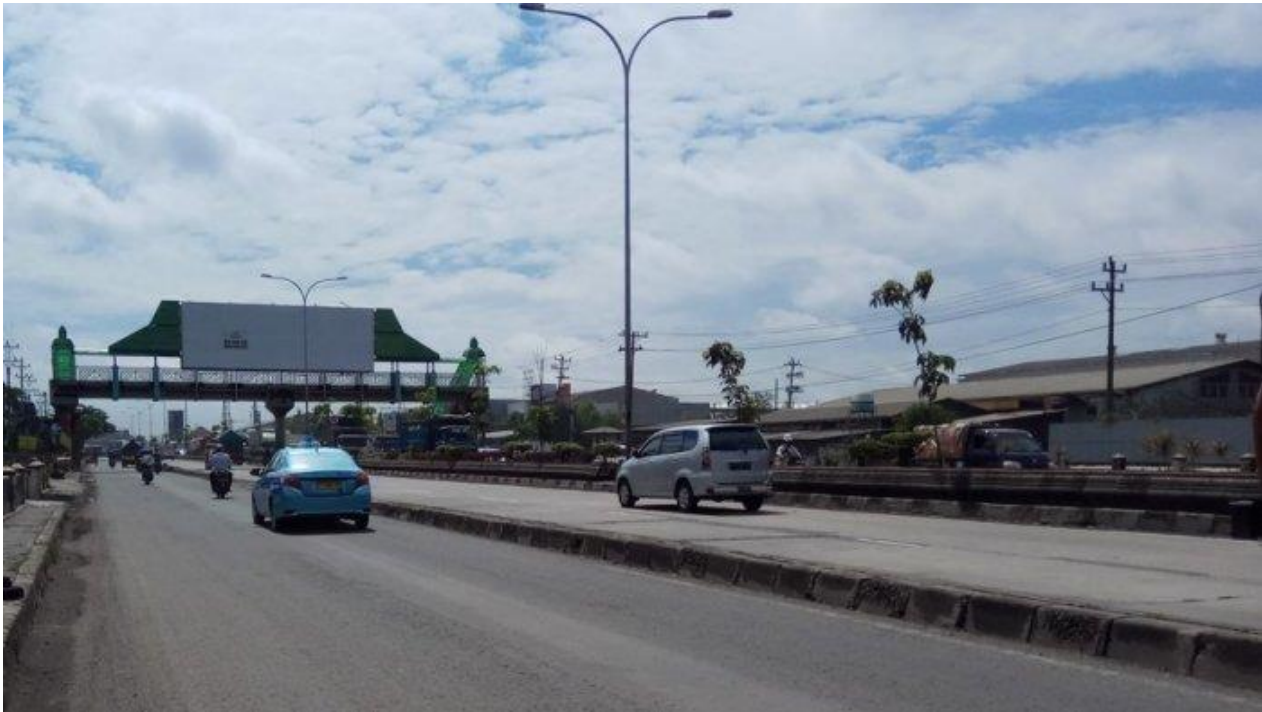
**Gambar 1.1** Kondisi Ruas Jalan Kaligawe
