**ANALISIS KETERSEDIAAN SARANA PRASARANA  
PARIWISATA ERA *NEW NORMAL* DI DESA WISATA  
WONOSOCO KECAMATAN UNDAAN KABUPATEN  
KUDUS**

**TUGAS AKHIR**

**PRODI TEKNIK PERENCANAAN WILAYAH DAN KOTA**

**UNIVERSITAS ISLAM SULTAN AGUNG**

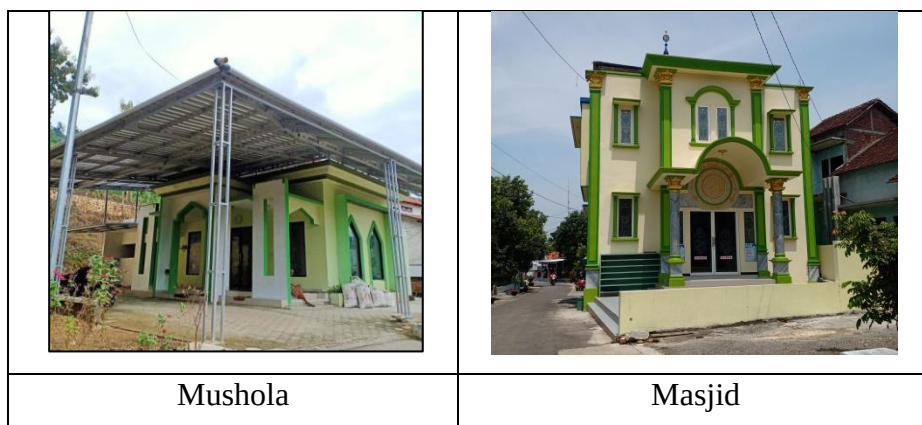
**Gambar 3. 20 Sarana Peribadatan Desa Wisata Wonosoco**

Sarana peribadatan yang terdapat di sekitar Desa Wisata Wonosoco yaitu mushola dan masjid. Untuk sarana peribadatan belum terdapat tempat ibadah yang dikhususkan untuk pengunjung wisata. Mushola dan masjid ini masih berada di pemukiman warga.

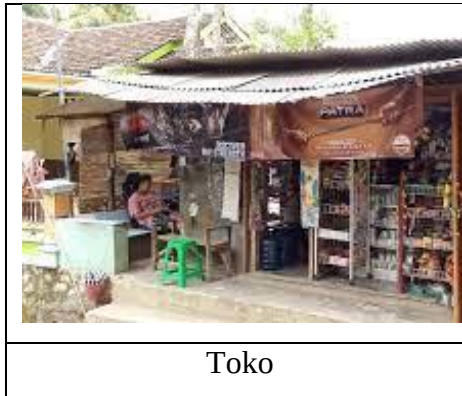
**Gambar 3. 21 Sarana Pembelanjaan Desa Wisata Wonosoco**

Di Desa Wisata Wonosoco belum terdapat kios/toko yang menjual berbagai hasil UMKM mereka seperti toko oleh oleh dan souvenir yang khas Desa Wonosoco. Disana terdapat toko kecil yang menjual dari makan ringan minuman dan keperluan sehari – hari

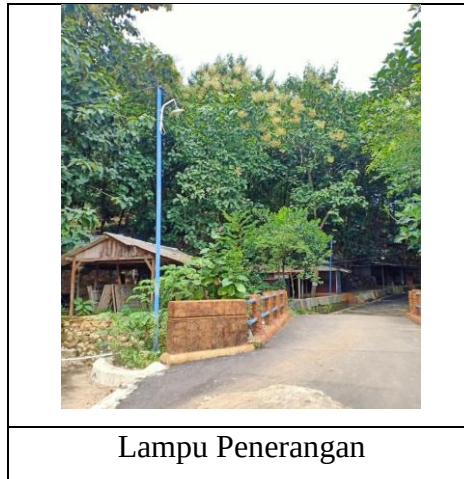
**Gambar 3. 23 Lampu Penerangan Di Sekitar Objek Sendang Dewot**

Kebutuhan listrik di Desa Wisata Wonosoco sudah terpenuhi dari PLN. Di Desa Wisata Wonosoco dilengkapi dengan penerangan lampu sehingga wisatawan dapat beraktivitas di malam hari.

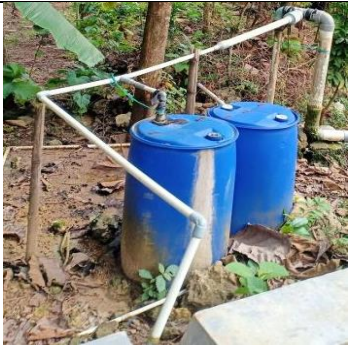
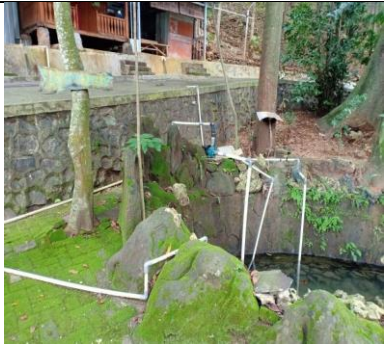
**Gambar 3. 25 Sumber Mata Air Di Desa Wisata Wonosoco**

Air bersih di Desa Wisata Wonosoco menggunakan sumber mata air alami yang berasal dari sendang kemudian dialirkan melalui pipa – pipa. Sumber mata air air sendang tidak hanya melayani Desa Wisata Wonosoco namun juga disalurkan ke rumah – rumah penduduk sekitar Desa Wisata Wonosoco.

| Pipa Yang Mengalirkan Air ke Rumah Warga | Sumber Mata Air Sendang Dewot |

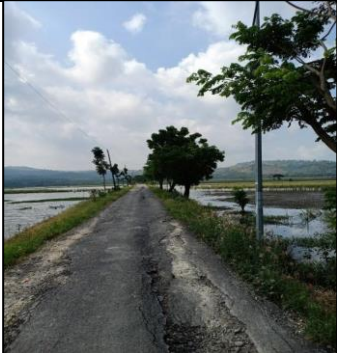
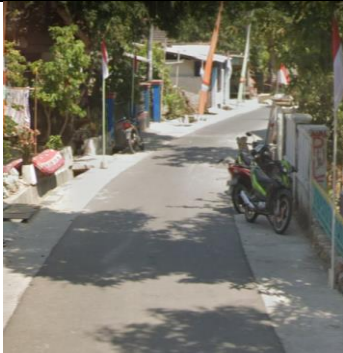
**Gambar 3. 26 Akses Jalan Menuju Desa Wisata Wonosoco**

Kondisi prasarana jalan menuju Desa Wisata Wonosoco terdapat kerusakan di beberapa titik seperti jalan yang berlubang dan retak. Jalan yang retak disebabkan karst yang mudah retak. Panjang jalan yang rusak berkisar 500 meter. Selain melalui jalan aspal untuk menuju Desa Wisata Wonosoco juga melewati jalan yang belum teraspal berupa padas. Akses jalan menuju Desa Wisata Wonosoco memiliki lebar jalan kurang lebih 2 – 3 meter. Sehingga hanya dapat diakses oleh mobil dan motor. Banyak pengunjung yang mengeluhkan mengenai kondisi jalan yang rusak.

| Kondisi jalan rusak | Kondisi jalan baik |

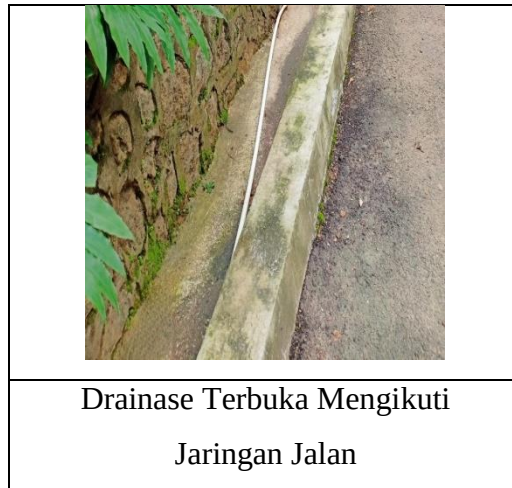
**Gambar 3. 27 Drainase di Desa Wisata Wonosoco**

Jaringan drainase yang terdapat di Desa Wisata Wonosoco yaitu tipe drainase tersier mengikuti jaringan jalan dengan kondisi terbuka. Drainase di Desa Wisata Wonosoco memiliki kedalaman 20 cm dengan lebar 40 cm

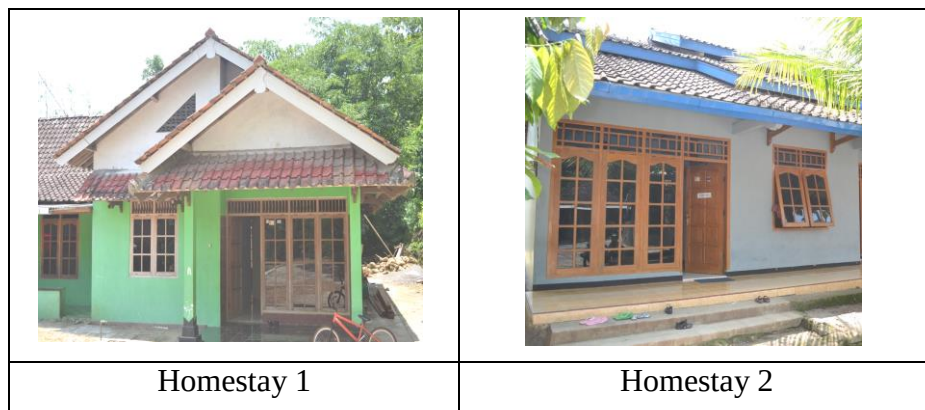
**Gambar 3. 28 Residenatial Tourist Plan Desa Wisata Wonosoco**

*Residenatial tourist plan* atau akomodasi yang tersedia di Desa Wisata Wonosoco berupa homestay, rumah yang disewakan pada wisatawan untuk menginap / kegiatan berkelompok berjumlah 2 buah rumah. Banyak wisatawan yang datang ke Desa Wisata Wonosoco tidak menginap namun langsung kembali ke kota asal. Ketika terdapat event tertentu pengunjung wisata dalam kelompok besar pihak pengelola akan mencarikan persewaan rumah warga. Fasilitas yang disediakan dari pihak pengelola homestay antara lain tikar, air, dan keamanan. Fasilitas yang ditawarkan masih sangat minim sehingga belum dapat membuka penginapan yang privat untuk penginapan keluarga dengan kapasitas kecil.

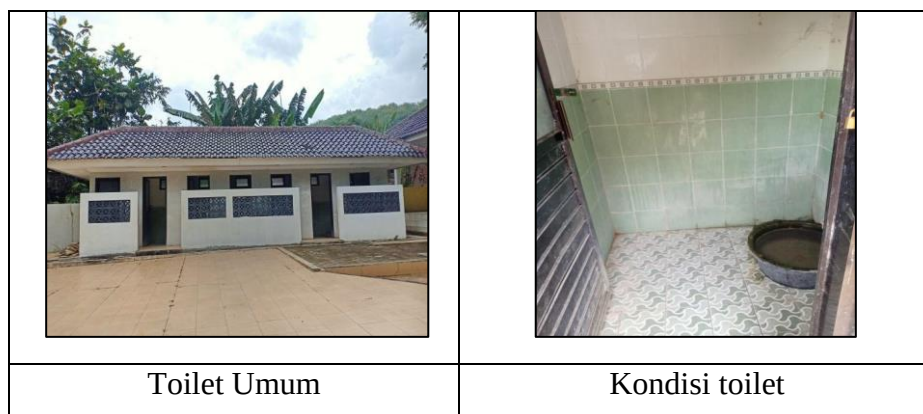
**Gambar 3. 32 Toilet Di Desa Wisata Wonosoco**

Toilet menjadi salah satu sarana penting yang dibutuhkan wisatawan. Pada toilet di Desa Wisata Wonosoco belum terdapat pemisah untuk toilet wanita dan laki – laki sehingga membuat wisatawan kurang nyaman. Tersedia 15 bilik yang tersebar 2 titik. Kondisi toilet kurang bersih serta dijumpai pengunci pintu yang sudah rusak.

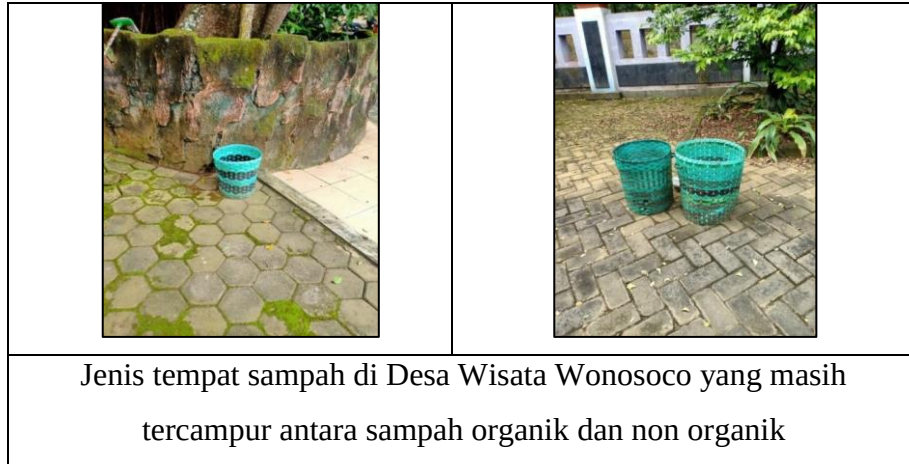
**Gambar 3. 33 Persampahan Di Desa Wisata Wonosoco**

menjadi pupuk ataupun pemilahan sampah sesuai dengan jenis bahan sampah. Pengelola belum menyediakan tempat sampah yang berdasarkan jenis sampah organik dan non organik.

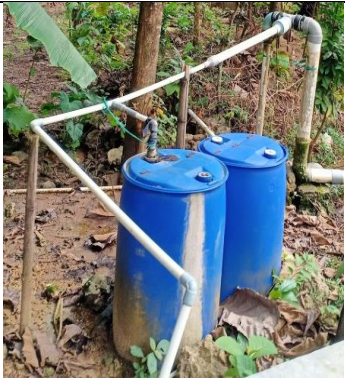
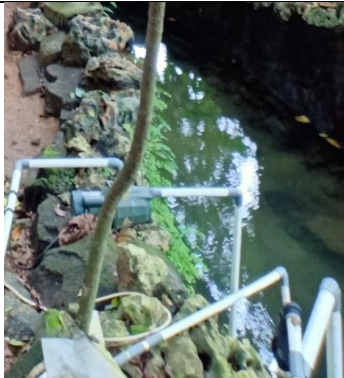
**Gambar 4. 1 Sumber Air Bersih di Desa Wisata Wonosoco**

Berdasarkan penilaian wisatawan di Desa Wisata Wonosoco menilai 78% kondisi ketersediaan air bersih baik yaitu telah memenuhi kebutuhan wisatawan dan memenuhi persyaratan fisik air bersih (tidak berasa, tidak berbau, tidak berwarna).

| Penampungan Air Bersih Yang Bersumber Dari Mata Air Sendang Dewot | Sumber Mata Air Sendang Dewot Untuk Memenuhi Kebutuhan Wisatawan |

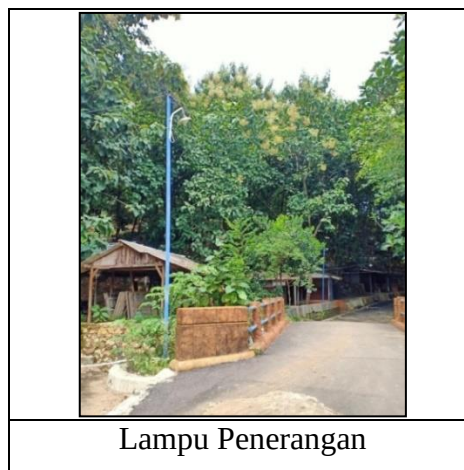
**Gambar 4. 2 Lampu Penerangan Di Sekitar Sendang Dewot**

Berdasarkan penilaian wisatawan di Desa Wisata Wonosoco menilai 80% kondisi dan ketersediaan listrik tersedia dengan kondisi baik yaitu memenuhi kebutuhan wisatawan dan dapat berfungsi.

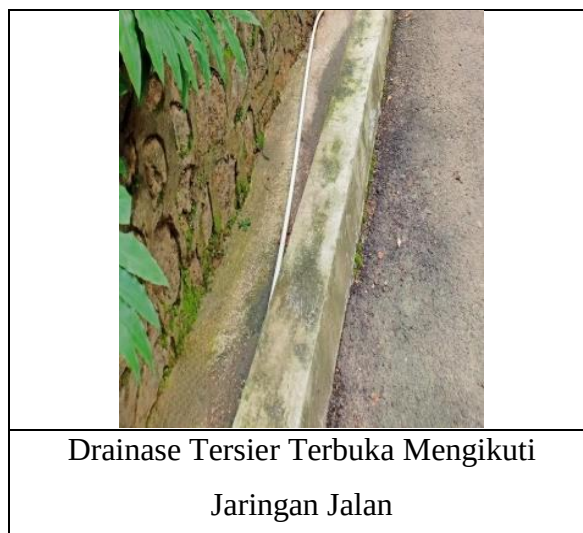
**Gambar 4. 3 Drainase di Desa Wisata Wonosoco**

Jaringan drainase yang terdapat di Desa Wisata Wonosoco yaitu tipe drainase tersier mengikuti jaringan jalan dengan kondisi terbuka. Drainase di Desa Wisata Wonosoco memiliki kedalaman 20 cm dengan lebar 40 cm. Pada kondisi eksisting seluruh jaringan terhubung, tidak terdapat tumpukan sampah, dan tidak terdapat pengendapan sehingga drainase dapat berfungsi dengan baik untuk mengalirkan ke drainase sekunder menuju drainase primer.

Berdasarkan penilaian wisatawan di Desa Wisata Wonosoco menilai 87% kondisi dan ketersediaan drainase tersedia dengan kondisi baik memenuhi kebutuhan wisatawan. Bersumber dari penilaian wisatawan dan kondisi eksisting drainase di Desa Wisata Wonosoco memiliki kondisi baik dimana jaringan terhubung, tidak terdapat tumpukan sampah, dan tidak terdapat pengendapan

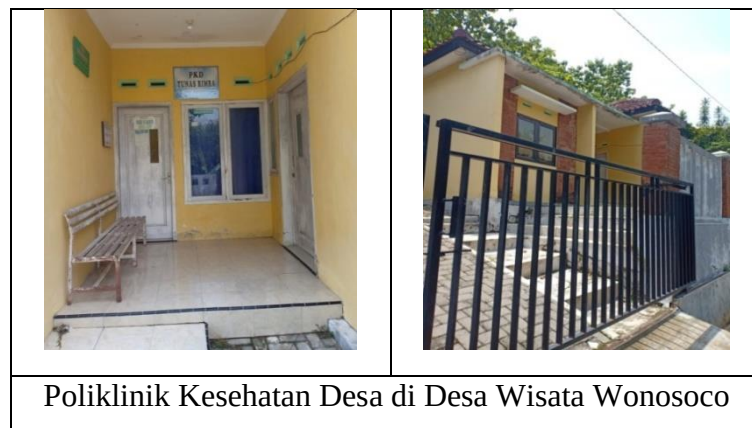
**Gambar 4. 6 Fasilitas Kesehatan di Desa Wisata Wonosoco**

Dalam standar usaha kawasan pariwisata menurut Peraturan Menteri Pariwisata dan Ekonomi Kreatif Nomor 4 Tahun 2021 menyebutkan pada kawasan pariwisata menjalin kerja sama dengan dokter, rumah sakit, ataupun klinik yang terdokumentasi. Penelitian mengenai Perencanaan Desa Wisata Berbasis Kearifan Lokal di Kabupaten Humbang yang dilakukan oleh (Sumbayak, Waani, & Tungka, 2021) menjelaskan fasilitas kesehatan tersedia hanya poskodes

belum terdapat jaminan ketersediaan pelayanan kesehatan yang baik sehingga diperlukan peningkatan pelayanan.

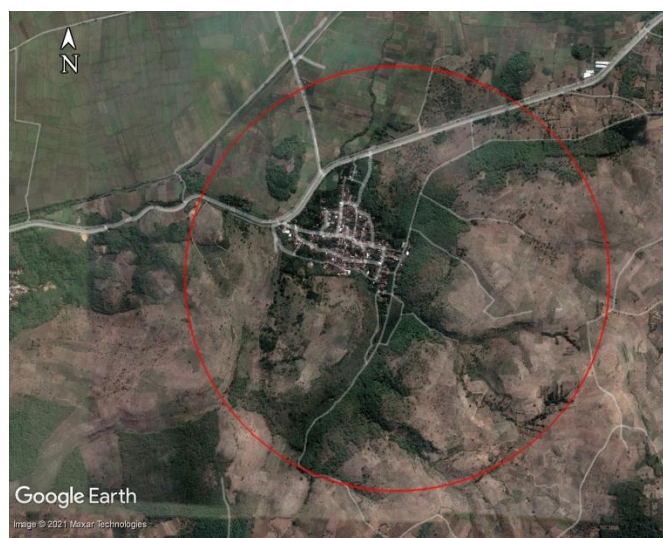
**Gambar 4. 7 Jangkauan Pelayanan PKD Tunas Rimba**

Dalam SNI 03-1733-2004, radius pencapaian balai pengobatan warga sejauh 1000 m<sup>2</sup> dengan jumlah penduduk pendukung 2500 jiwa. Desa Wonosoco tersedia fasilitas kesehatan berupa poliklinik kesehatan desa (PKD) Tunas Rimba. Penduduk Desa Wonosoco berjumlah 1075 jiwa dan berdasarkan radius pencapaian sejauh 1000 m<sup>2</sup> PKD Tunas Rimba PKD mampu menjangkau kebutuhan fasilitas kesehatan di kawasan Desa Wisata Wonosoco. Namun, PKD Tunas Rimba membuka pelayanan kesehatan hanya pada hari rabu dan kamis saja pukul 8 hingga 11, sehingga PKD Tunas Rimba tidak dapat diandalkan sebagai tempat pertolongan pertama yang tersedia 24 jam.

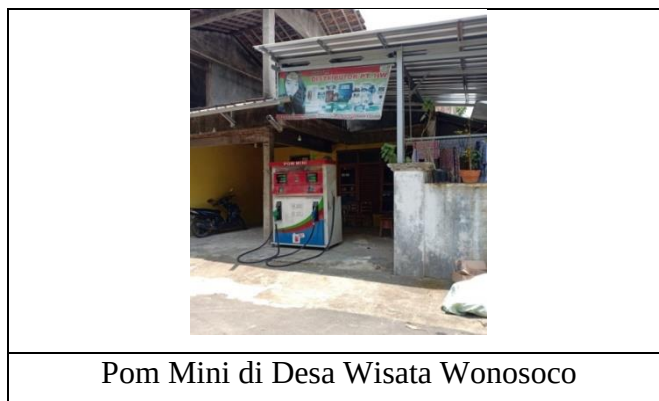
**Gambar 4. 8 Pompa Bensin di Desa Wisata Wonosoco**

Pompa bensin ialah salah satu prasarana pariwisata yang tergolong dalam *basic needs civilized* atau kebutuhan semua orang. Tidak hanya dibutuhkan oleh masyarakat namun juga diperlukan oleh wisatawan ketika mengunjungi suatu destinasi wisata. Terlebih pada destinasi wisata yang harus disambangi dengan kendaraan. Sehingga keberadaan pompa bensin menjadi salah satu penunjang agar perjalanan wisatawan berjalan dengan lancar. Di Desa Wisata Wonosoco terdapat pengisian bahan bakar berupa pom mini yang dan radius jangkauan pom mini dengan kawasan Desa Wisata sejauh 572 m<sup>2</sup>. SPBU terdekat berjarak 6,6 kilometer. Letak pom mini tersebut berdekatan dengan Balai Desa Wonosoco.

Pom Mini di Desa Wisata Wonosoco

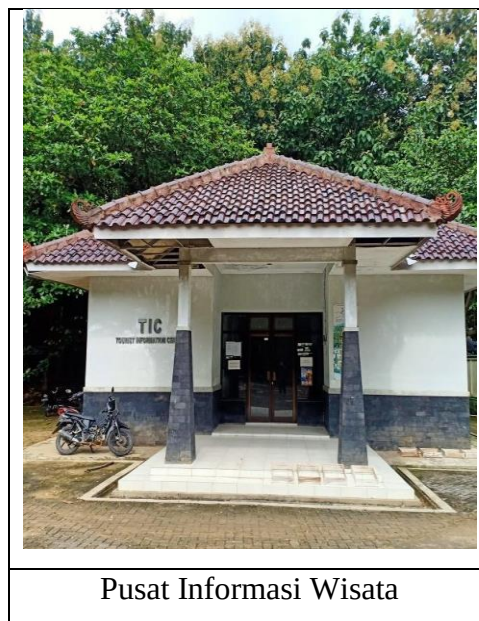
**Gambar 4. 12 Gedung TIC Desa Wisata Wonosoco**

*Tourist Information Center* Desa Wisata Wonosoco terletak di lokasi strategis berada pada titik tengah lokasi objek wisata dan mudah dicapai oleh wisatawan. TIC di Desa Wisata Wonosoco digunakan untuk memberikan kemudahan bagi wisatawan untuk mendapatkan informasi mengenai objek wisata serta fasilitas yang disediakan. Selain itu TIC berfungsi sebagai tempat koordinasi bagi pengelola Desa Wisata Wonosoco. *Tourist information center* Desa Wisata Wonosoco belum sepenuhnya menerapkan aspek kebersihan, kesehatan, keselamatan, dan kelestarian lingkungan. Dimana belum tersedia toilet bersih, tempat sampah tertutup, perlengkapan kesehatan, alat pemadam kebakaran, memasang peta lokasi titik kumpul.

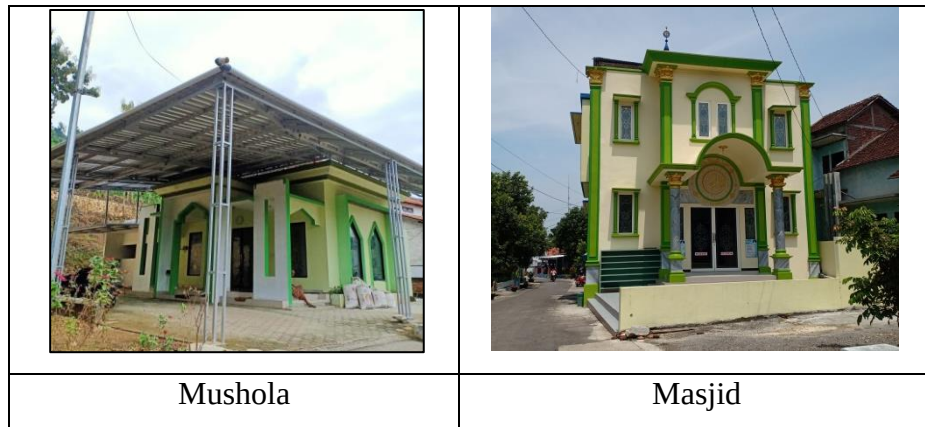
**Gambar 4. 16 Sarana Peribadatan Desa Wisata Wonosoco**

Sarana peribadatan tergolong dalam sarana pelengkap mendukung aktivitas wisatawan ketika berwisata (Wahab Salah, 1997). Ketersediaan sarana ibadah menjadi salah satu faktor standar kelayakan daerah tujuan wisata (Yoetie,2006) dalam (Juwono & Subagiyo, 2018). Penelitian mengenai Perencanaan Desa Wisata Berbasis Kearifan Lokal di Kabupaten Humbang yang dilakukan oleh (Sumbayak et al., 2021) menjelaskan di Desa Wisata Tipang hanya tersedia gereja sehingga perlu adanya sarana ibadah yang tidak hanya untuk umat beragama tertentu. Berdasarkan Peraturan Menteri Pariwisata Dan Ekonomi Kreatif Nomor 2 Tahun 2021 Tentang Petunjuk Operasional Pengelolaan Dana Alokasi Khusus Fisik Bidang Pariwisata menyebutkan standar umum tempat ibadah pada kawasan wisata antara lain tersedia salah satu sarana ibadah

wisatawan dengan pembatasan kapasitas pengguna sarana peribadatan (maksimal 30 orang), mudah diakses dan dekat dengan destinasi wisata, tempat wudhu terawat dan terpisah untuk wanita dan pria, penanda arah dengan tulisan yang terbaca dan mudah terlihat, memiliki sirkulasi dan pencahayaan yang baik.

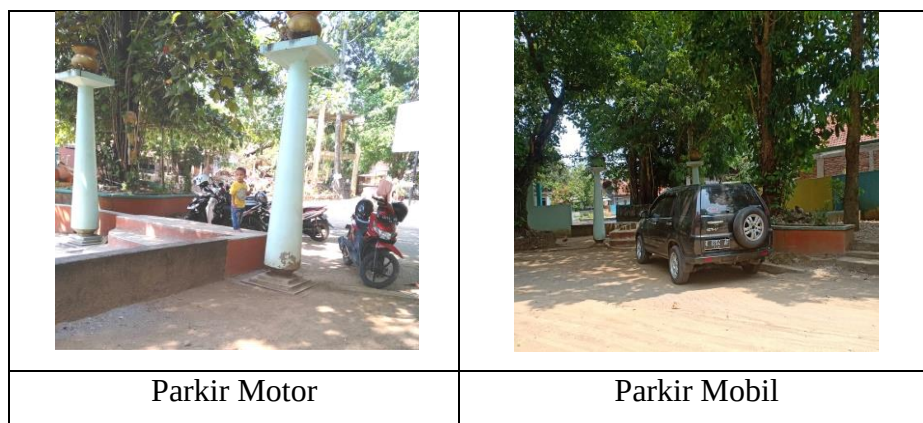
**Gambar 4. 17 Kondisi Parkir Desa Wisata Wonosoco**

Sarana parkir merupakan sarana pelengkap pariwisata yang harus disediakan oleh pihak pengelola kawasan wisata. (Sumbayak et al., 2021) dalam penelitiannya menjelaskan kebutuhan lahan parkir sangat dibutuhkan oleh wisatawan. Berdasarkan panduan pelaksanaan kebersihan, kesehatan, keselamatan, dan kelestarian lingkungan di daya tarik wisata pada area parkir terdapat aturan pengelolaan arus lalu lintas dan kerumunan di area parkir apabila diperlukan pihak pengelola dapat menyediakan area parkir alternatif untuk menghindari kerumunan, dan tersedia alat pembayaran parkir non tunai.

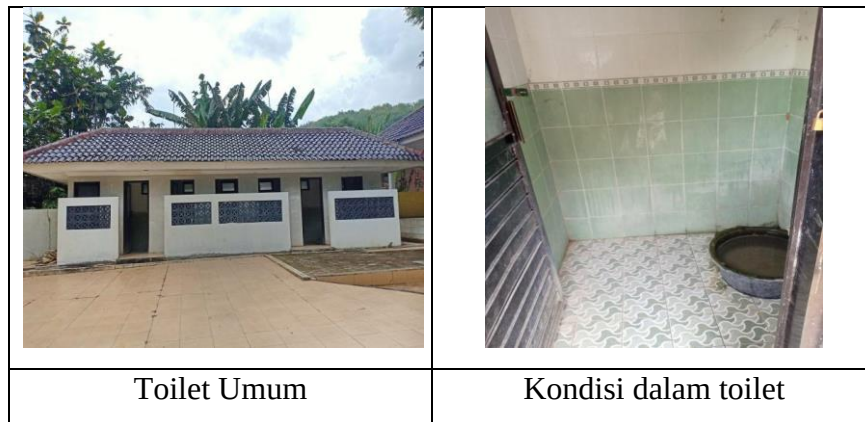
**Toilet Bersih Di Desa Wisata Wonosoco**

Berdasarkan penilaian wisatawan di Desa Wisata Wonosoco menilai 73% kondisi dan ketersediaan toilet bersih buruk belum mampu memenuhi kebutuhan wisatawan. Hal tersebut disebabkan karena kondisi toilet yang kotor dan pengunci pintu rusak. Toilet untuk laki – laki dan perempuan belum terpisah sehingga membuat wisatawan kurang nyaman. Sedangkan sebanyak 27% wisatawan menilai baik buruk dan mampu memenuhi kebutuhan wisatawan. Bersumber dari penilaian wisatawan dan kondisi eksisting di kawasan Desa Wisata Wonosoco

fasilitas toilet bersih buruk dimana kondisi toilet kotor, pengunci pintu rusak, dan belum terpisah antara toilet khusus laki – laki dan perempuan.

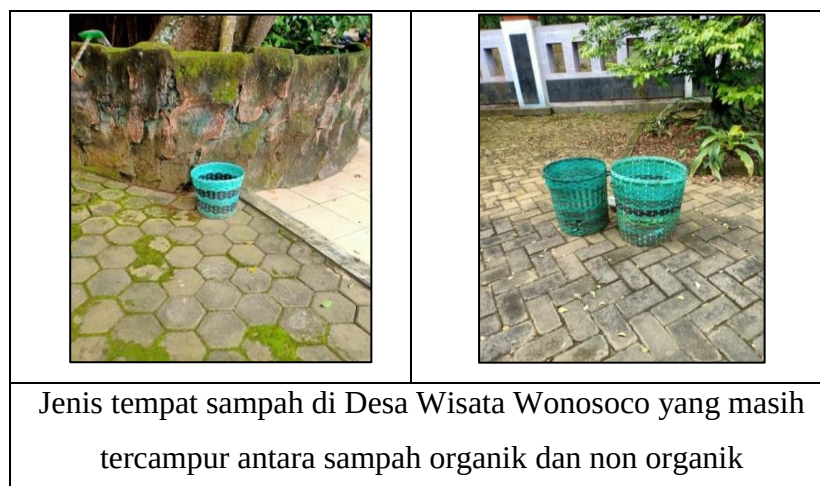
**Gambar 4. 18 Persampahan Di Desa Wisata Wonosoco**

Tempat sampah merupakan sarana prasarana pariwisata yang berfungsi untuk menampung sampah agar tercipta destinasi wisata yang bersih dan nyaman bagi wisatawan. Berdasarkan Peraturan Menteri Pariwisata Ekonomi Kreatif Nomor 13 Tahun 2020 pihak pengelola wisata harus menyediakan tempat sampah tertutup dengan jumlah yang cukup dan tempat sampah khusus alat pelindung diri, serta dibersihkan tepat waktu.

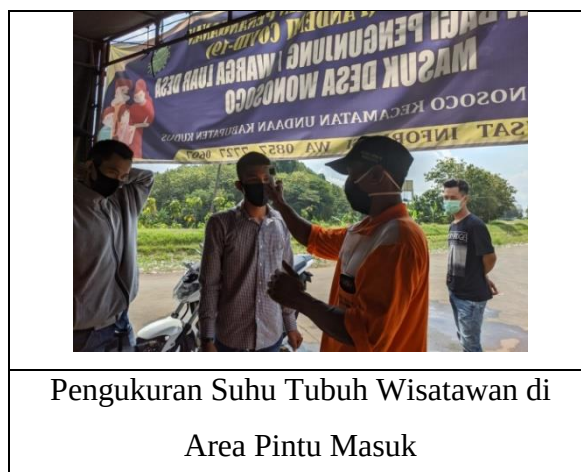
**Gambar 4. 20 Pengukuran Suhu Wisatawan Dengan Termometer**

Ketersediaan termometer di destinasi wisata sangat dibutuhkan sebagai upaya pencegahan dan pengendalian Covid-19 pada daya tarik wisata. Termometer digunakan untuk screening suhu tubuh wisatawan. Berdasarkan Peraturan Menteri Pariwisata Ekonomi Kreatif Nomor 13 Tahun 2020, apabila ditemukan wisatawan dengan suhu  $\geq 37,3^{\circ}\text{C}$  (2 kali pemeriksaan dengan jarak 5 menit), tidak diperkenankan masuk. Pihak pengelola destinasi wisata harus memastikan alat pengukur suhu tubuh berfungsi dengan baik dan diperiksa secara berkala. Di Desa Wisata Wonosoco telah tersedia termometer dan setiap wisatawan yang berkunjung dilakukan screening suhu tubuh. Pengecekan suhu tubuh dilakukan di pintu masuk Desa Wisata Wonosoco.

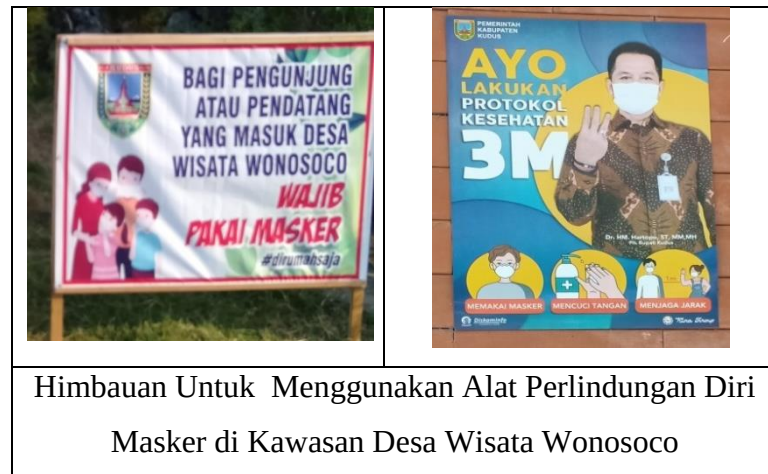
**Gambar 4. 22 Himbauan Menggunakan APD Masker**

Di Desa Wisata Wonosoco telah tersedia himbauan untuk menggunakan alat perlindungan diri yang dipasang di fasilitas dan area publik. Namun, pihak pengelola belum menyediakan alat perlindungan diri seperti masker dan sarung tangan. Berikut ini merupakan penilaian wisatawan mengenai ketersediaan dan kondisi alat pelindung diri

responden menyatakan tidak tersedia alat perlindungan diri. Pokdarwis Dewi Sadewo dapat menyediakan alat perlindungan diri seperti masker dan sarung tangan.

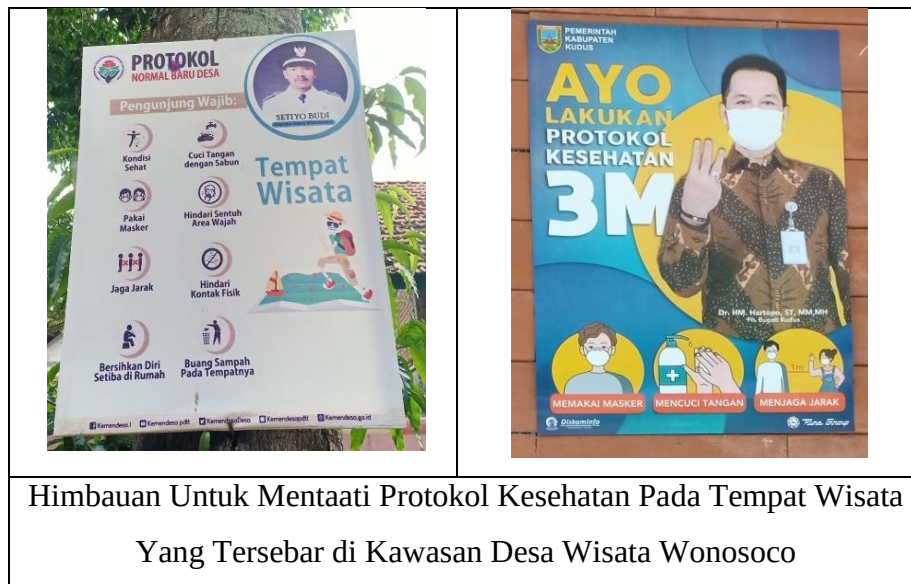
**Gambar 4. 23 Himbauan Mentaati Protokol Kesehatan**

Himbauan Untuk Mentaati Protokol Kesehatan Pada Tempat Wisata  
Yang Tersebar di Kawasan Desa Wisata Wonosoco

Di Desa Wisata Wonosoco belum tersedia penanda jaga jarak namun telah tersedia imbauan untuk menjaga jarak, menghindari kontak fisik, dan mencegah kerumunan. Berikut ini merupakan penilaian wisatawan mengenai ketersediaan dan kondisi alat pelindung diri. Berikut ini merupakan penilaian wisatawan mengenai ketersediaan dan kondisi penanda jarak aman, menghindari kontak fisik serta mencegah kerumunan

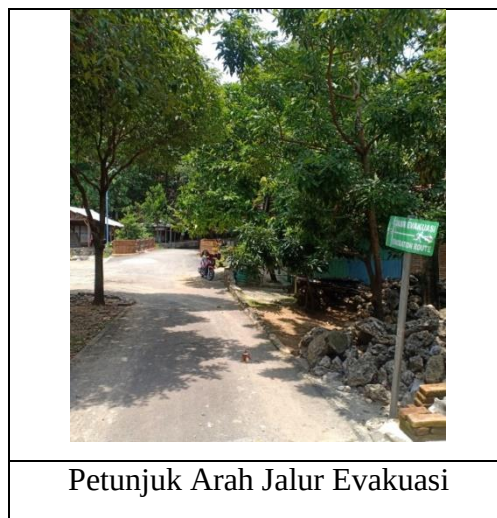
**Gambar 4. 24 Penanda Jalur Evakuasi**

Titik kumpul merupakan area terbuka / tempat yang aman dari bahaya yang berfungsi untuk tempat berkumpul dan evakuasi saat bencana. Dalam Peraturan Menteri Pariwisata Dan Ekonomi Kreatif Nomor 2 Tahun 2021 menyebutkan kriteria lokasi penempatan titik kumpul diletakan di setiap pertemuan jalur sirkulasi atau diletakan dekat dengan rambu lainnya rambu titik kumpul diletakan pada lokasi yang mudah dilihat oleh pengunjung atau wisatawan. Sedangkan jalur evakuasi merupakan jalan yang dirancang waktu evakuasi saat terjadi bencana. Kriteria lokasi penempatan rambu jalur evakuasi yaitu diletakkan pada jalur evakuasi setiap 350 meter 1 rambu jalur evakuasi yang menunjukkan arah titik kumpul dan diletakan pada lokasi yang mudah dilihat oleh wisatawan, tidak terhalangi vegetasi maupun elemen lainnya
